LØGTINGSHÚSIÐ

MYNDIR OG FRÁGREIÐING UM GLASFASADU

Frágreiðing um glasfasadu á Tinghúsinum

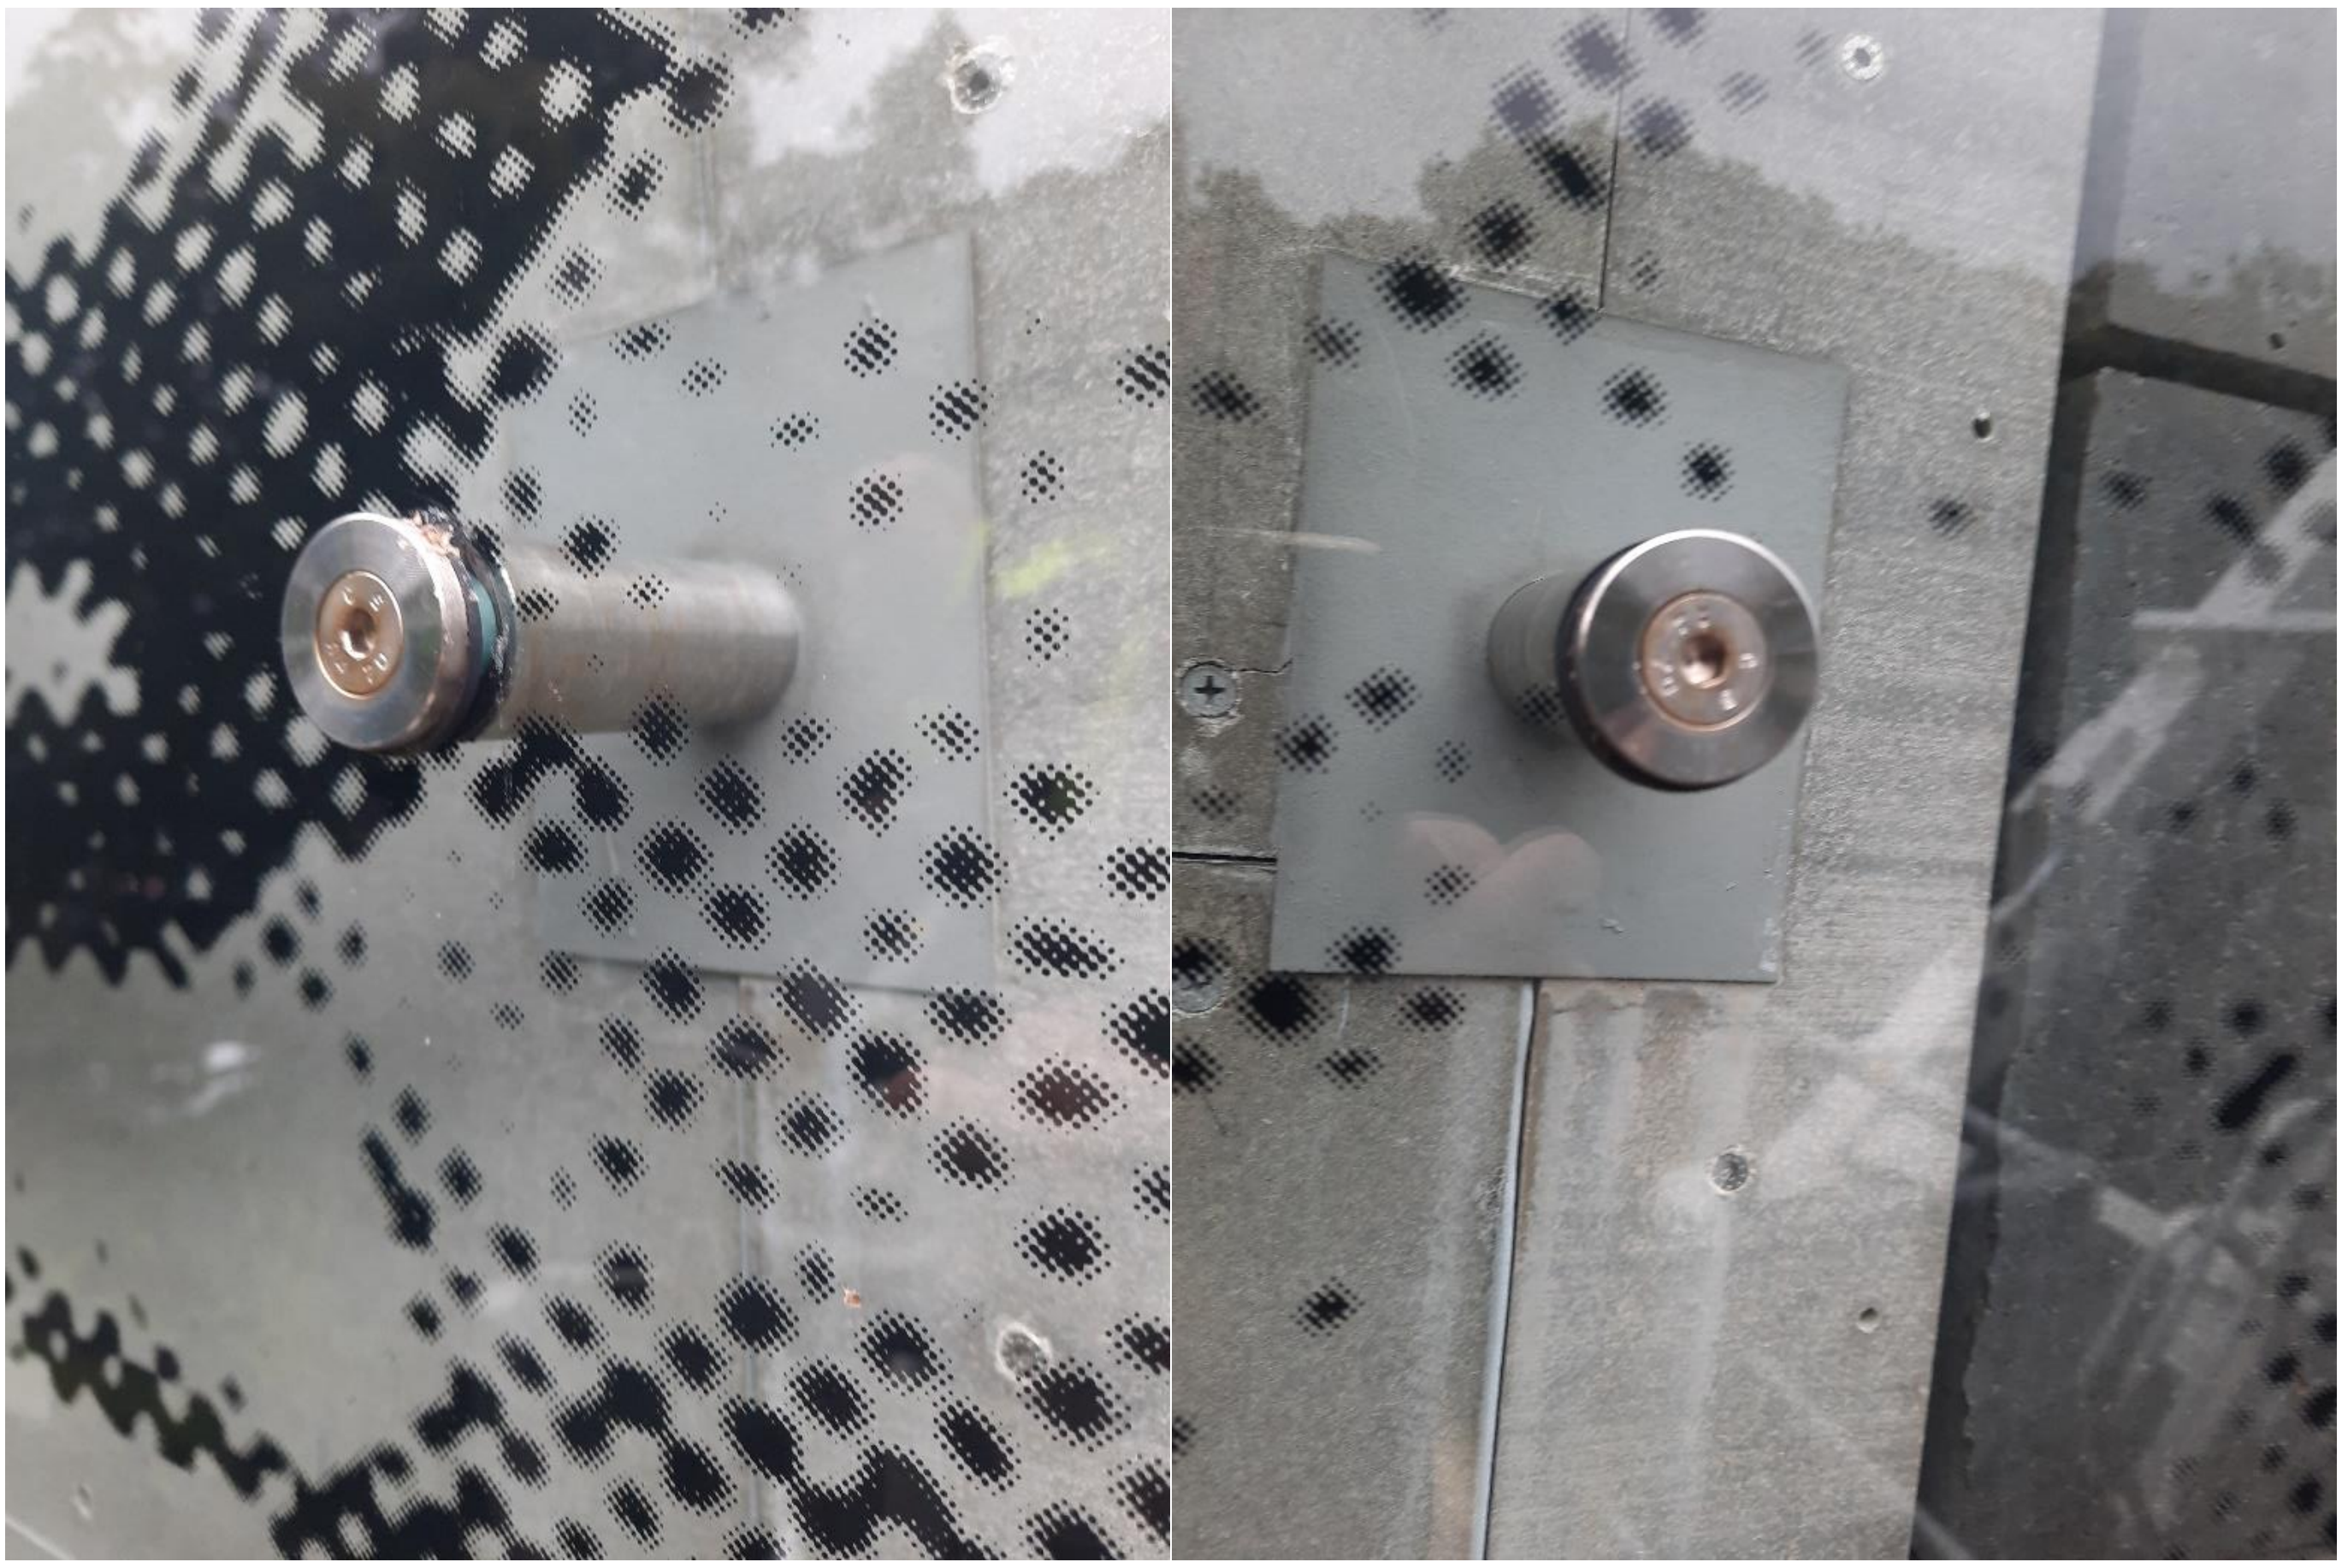
Festi, har glas er sjúnkað og gummipakningur er gliðin.

Kanningin vísir, at glaspláturnar glíða í beringunum. Hetta sæst á myndunum á undanfarnu síðunum.

Tær størstu glaspláturnar hava seks beringar sum eru festar í bakveggin vinkulrætt á glasplátuna. Vektin á glasplátunum skal upptakast í hesum seks beringum. Av tí at beringarnar ikki klára at upptaka vektina á glasinum, glíður glasið og lendir síðani á hørðum tilfari, sum er fest inn í veggin aftan fyri glaspláturnar.

Valda loysn til beringar av glasinum er óheppin. Mælt verður til, at finna aðra loysn til beringar. Ein loysn er, at styðja uppundir glaspláturnar, soleiðis at vektin á glasinum verður upptikin. Verandi festir, sum eru vinkulrætt á glaspláturnar, upptaka vindlast av bygninginum.

Glasfasadan eigur at verða tikin niður og lagað til nýggjar beringar. Nærri (statisk) kanning eigur at verða gjørd av bakvegginum og hví nógvar rivur eru í honum.

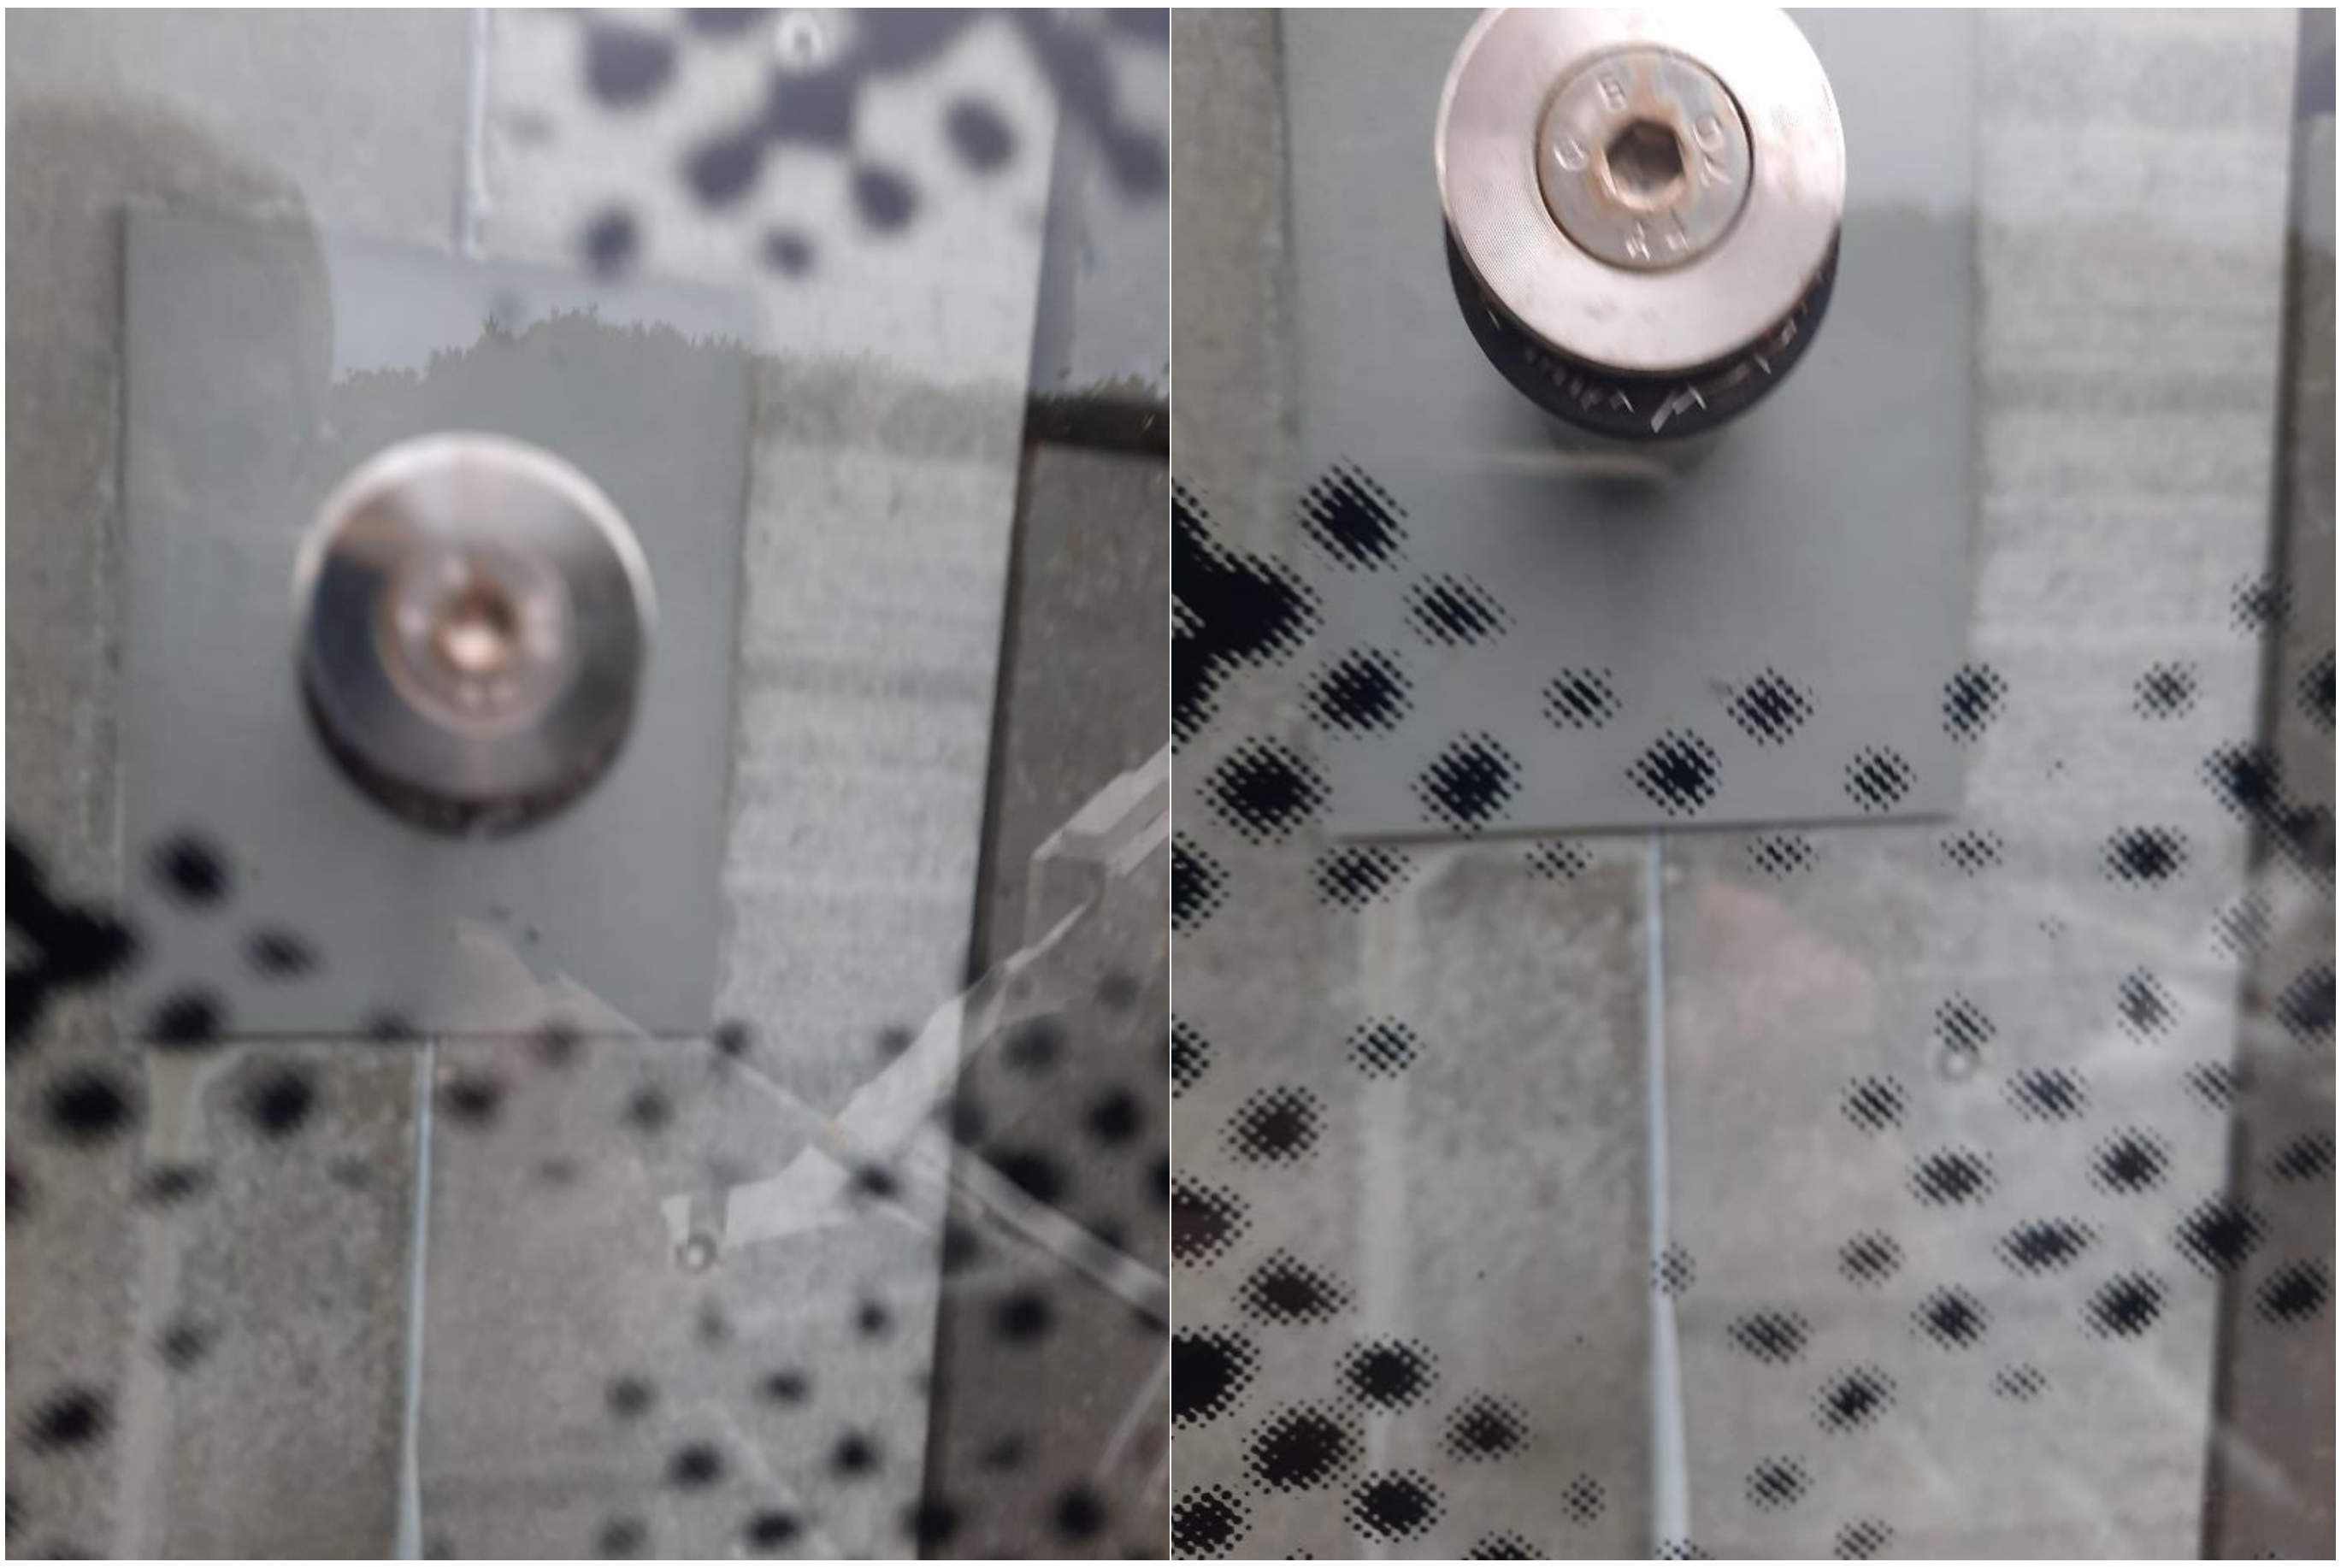
Festi, har glas er sjúnkað og gummipakningur er gliðin.

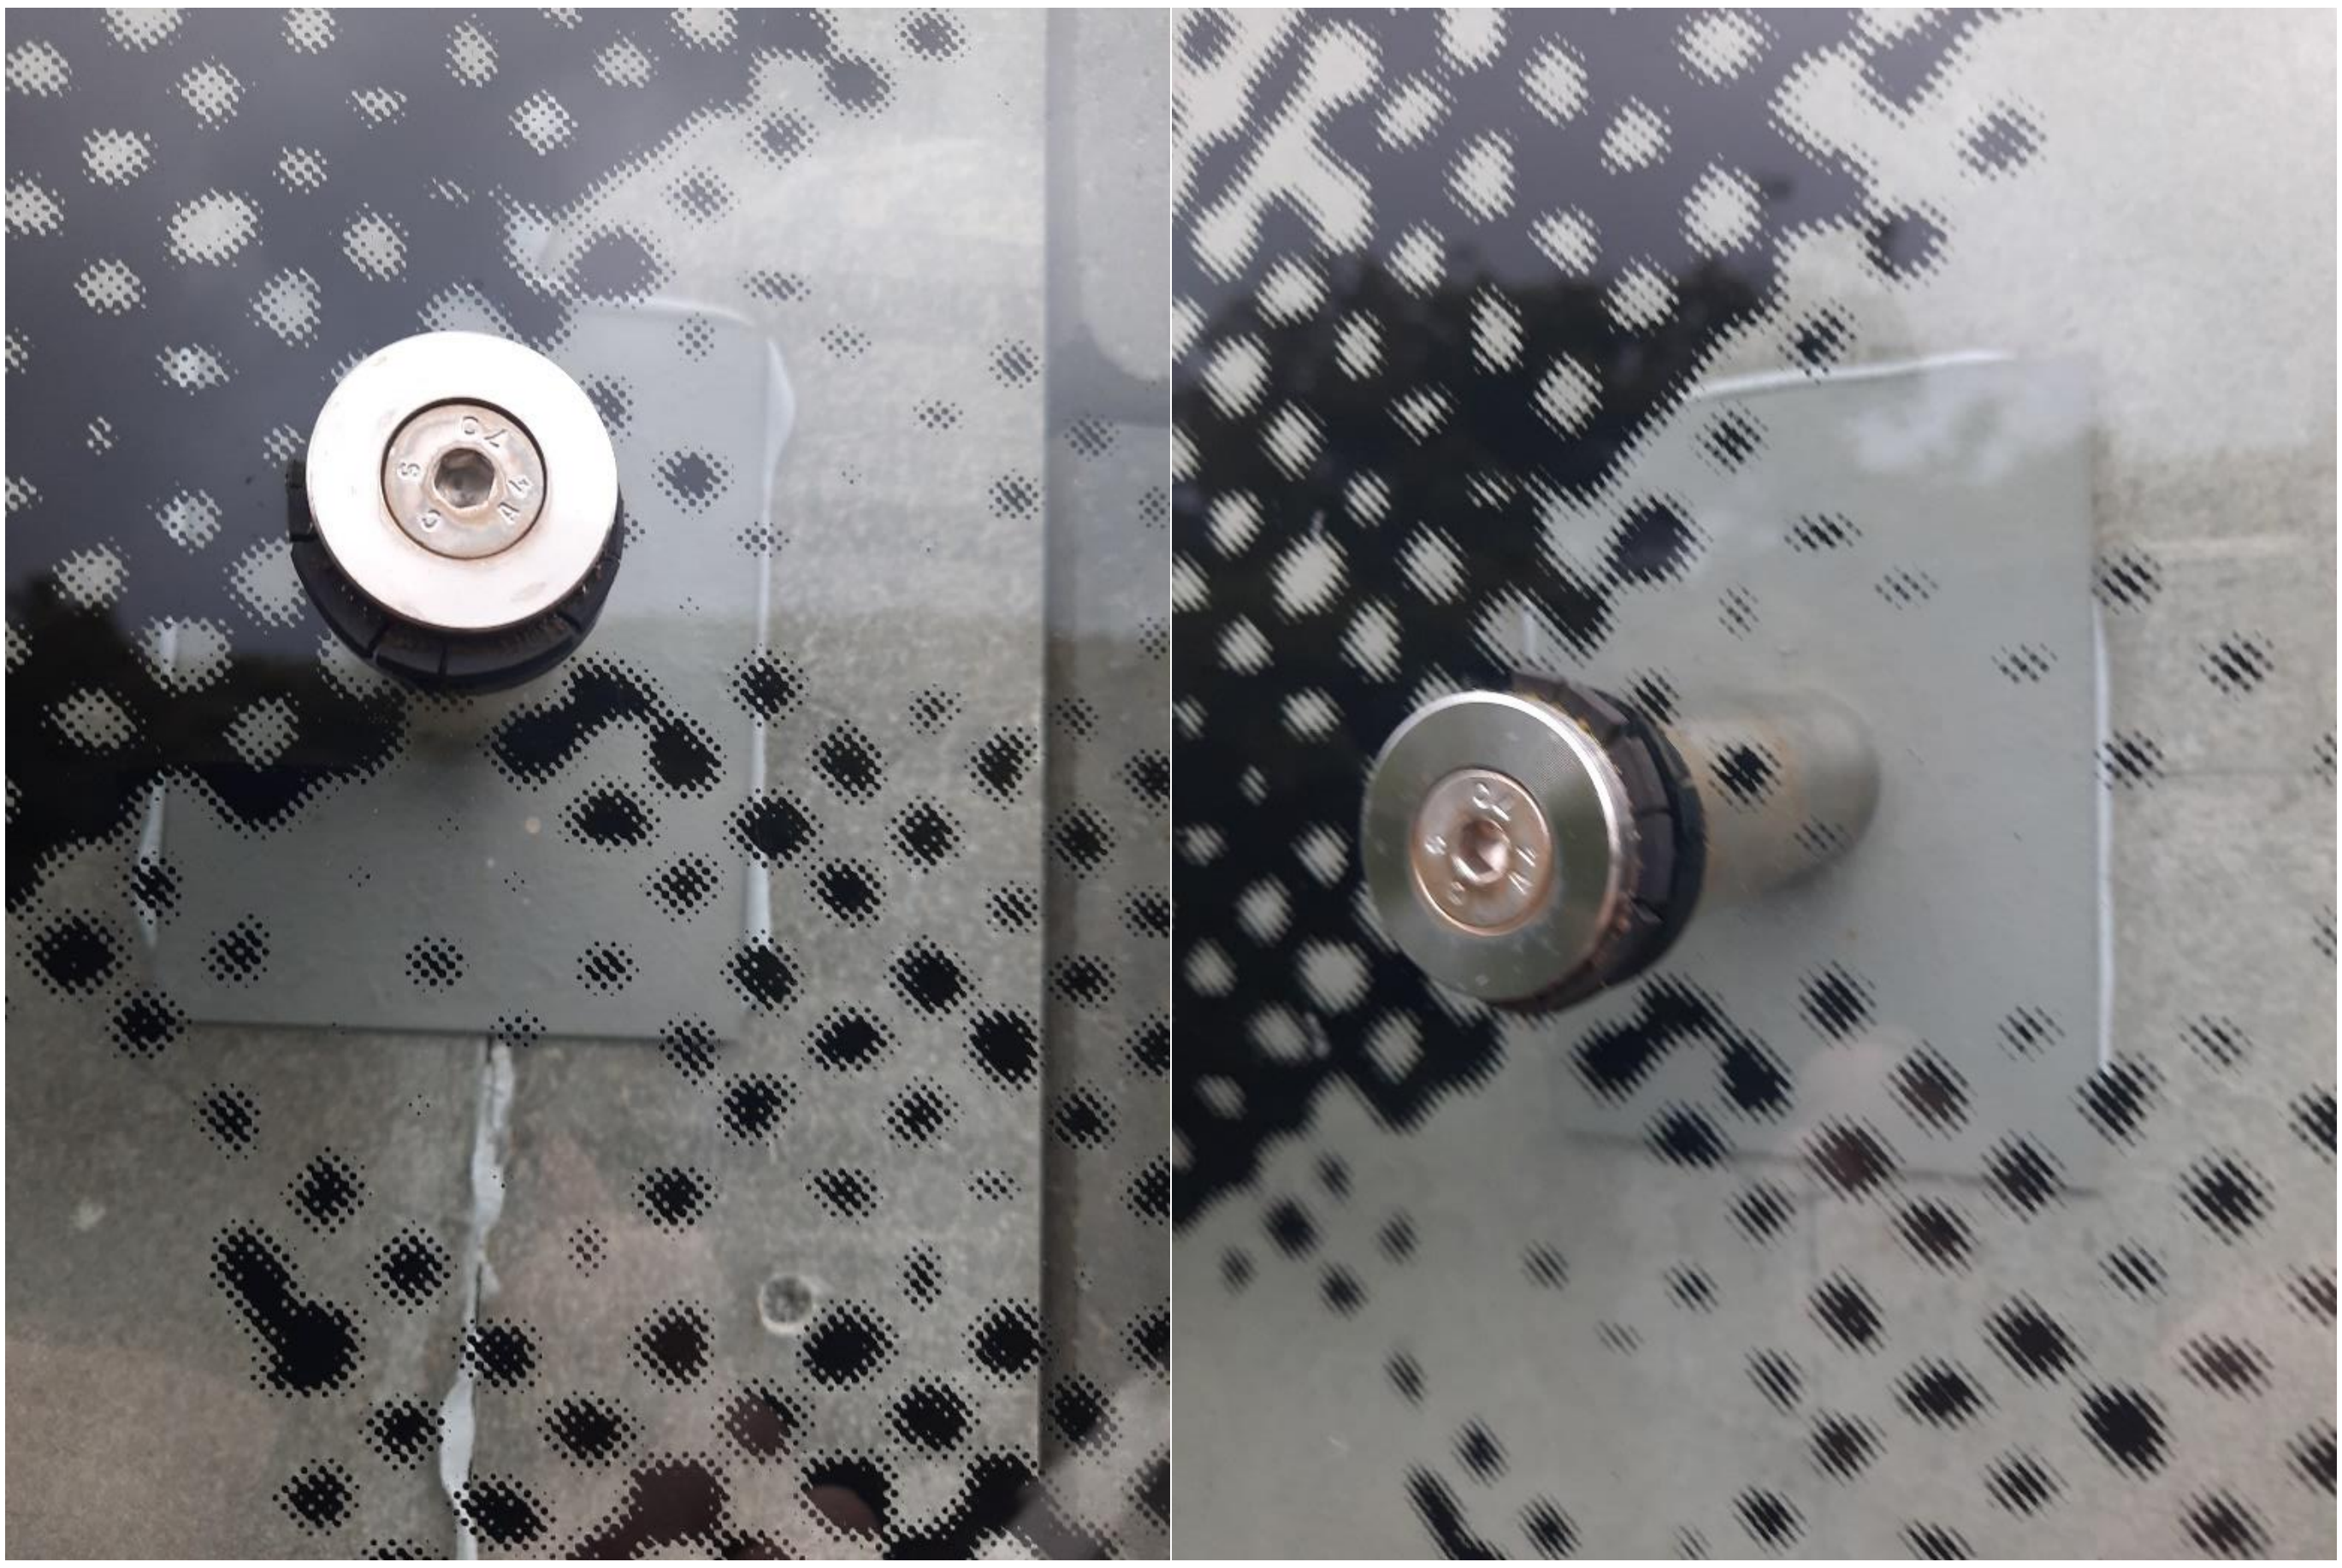
Festi, har glas er sjúnkað og gummipakningur er gliðin.

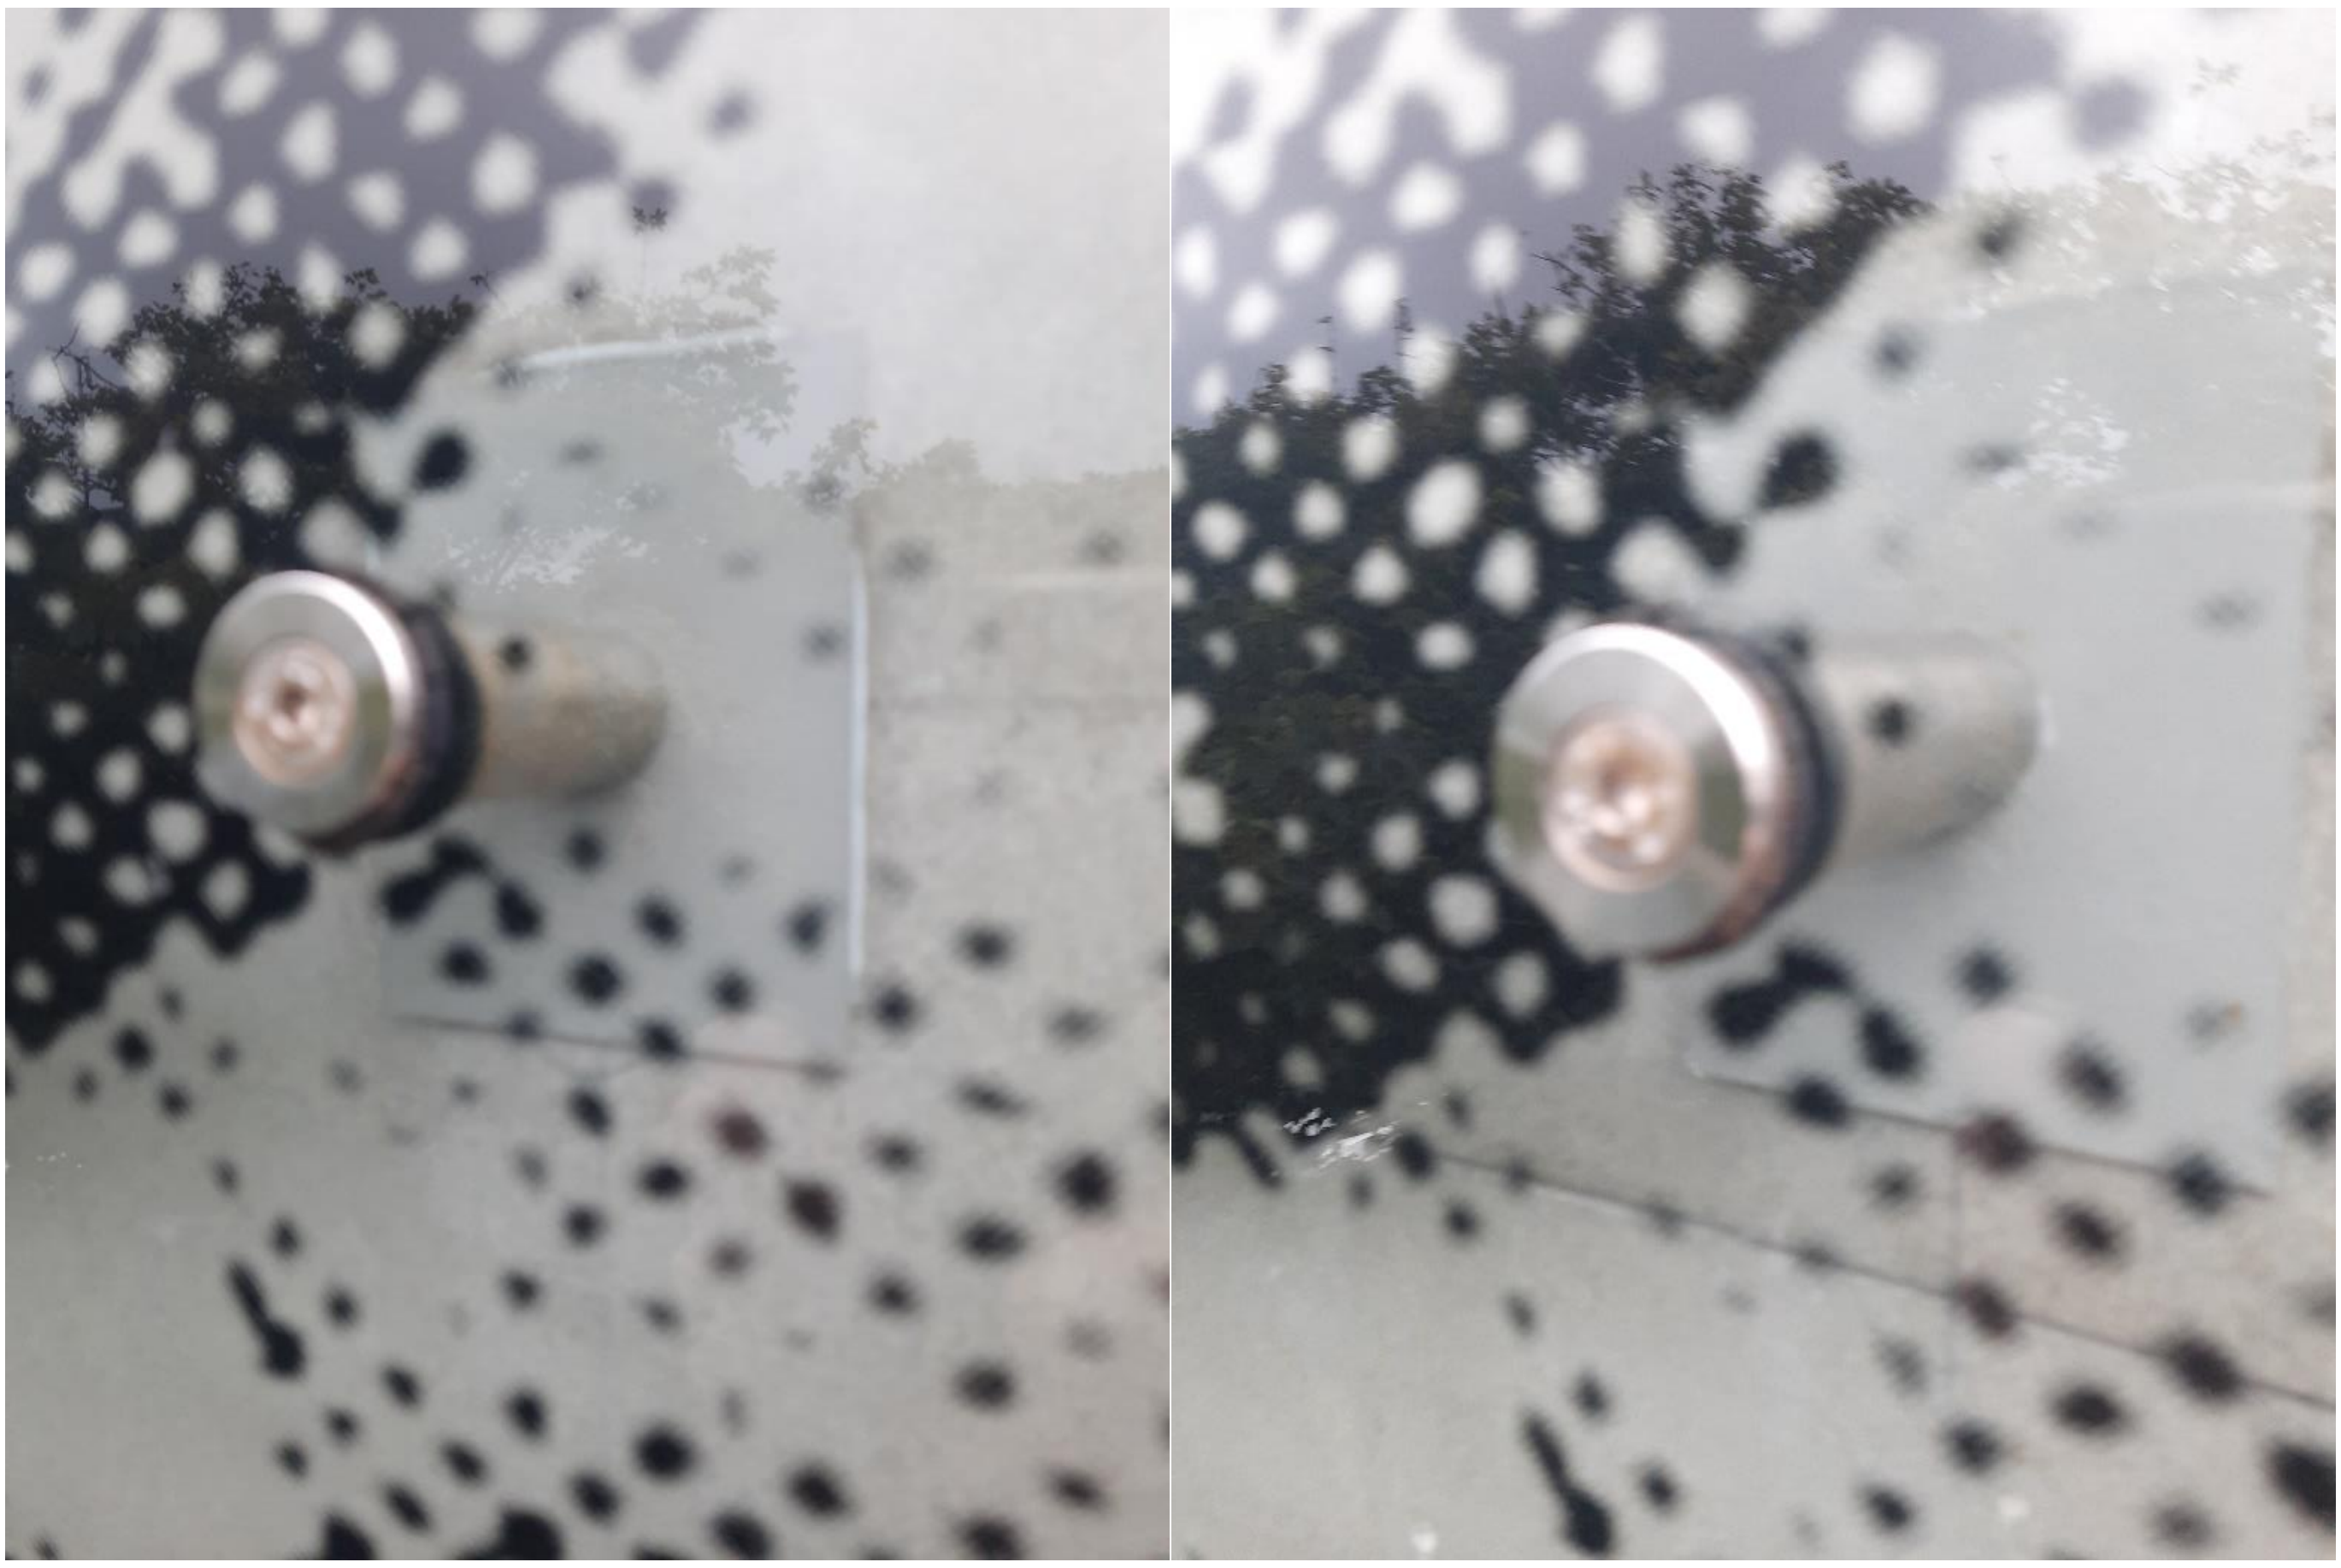
Festi, har glas er sjúnkað og gummipakningur er gliðin.

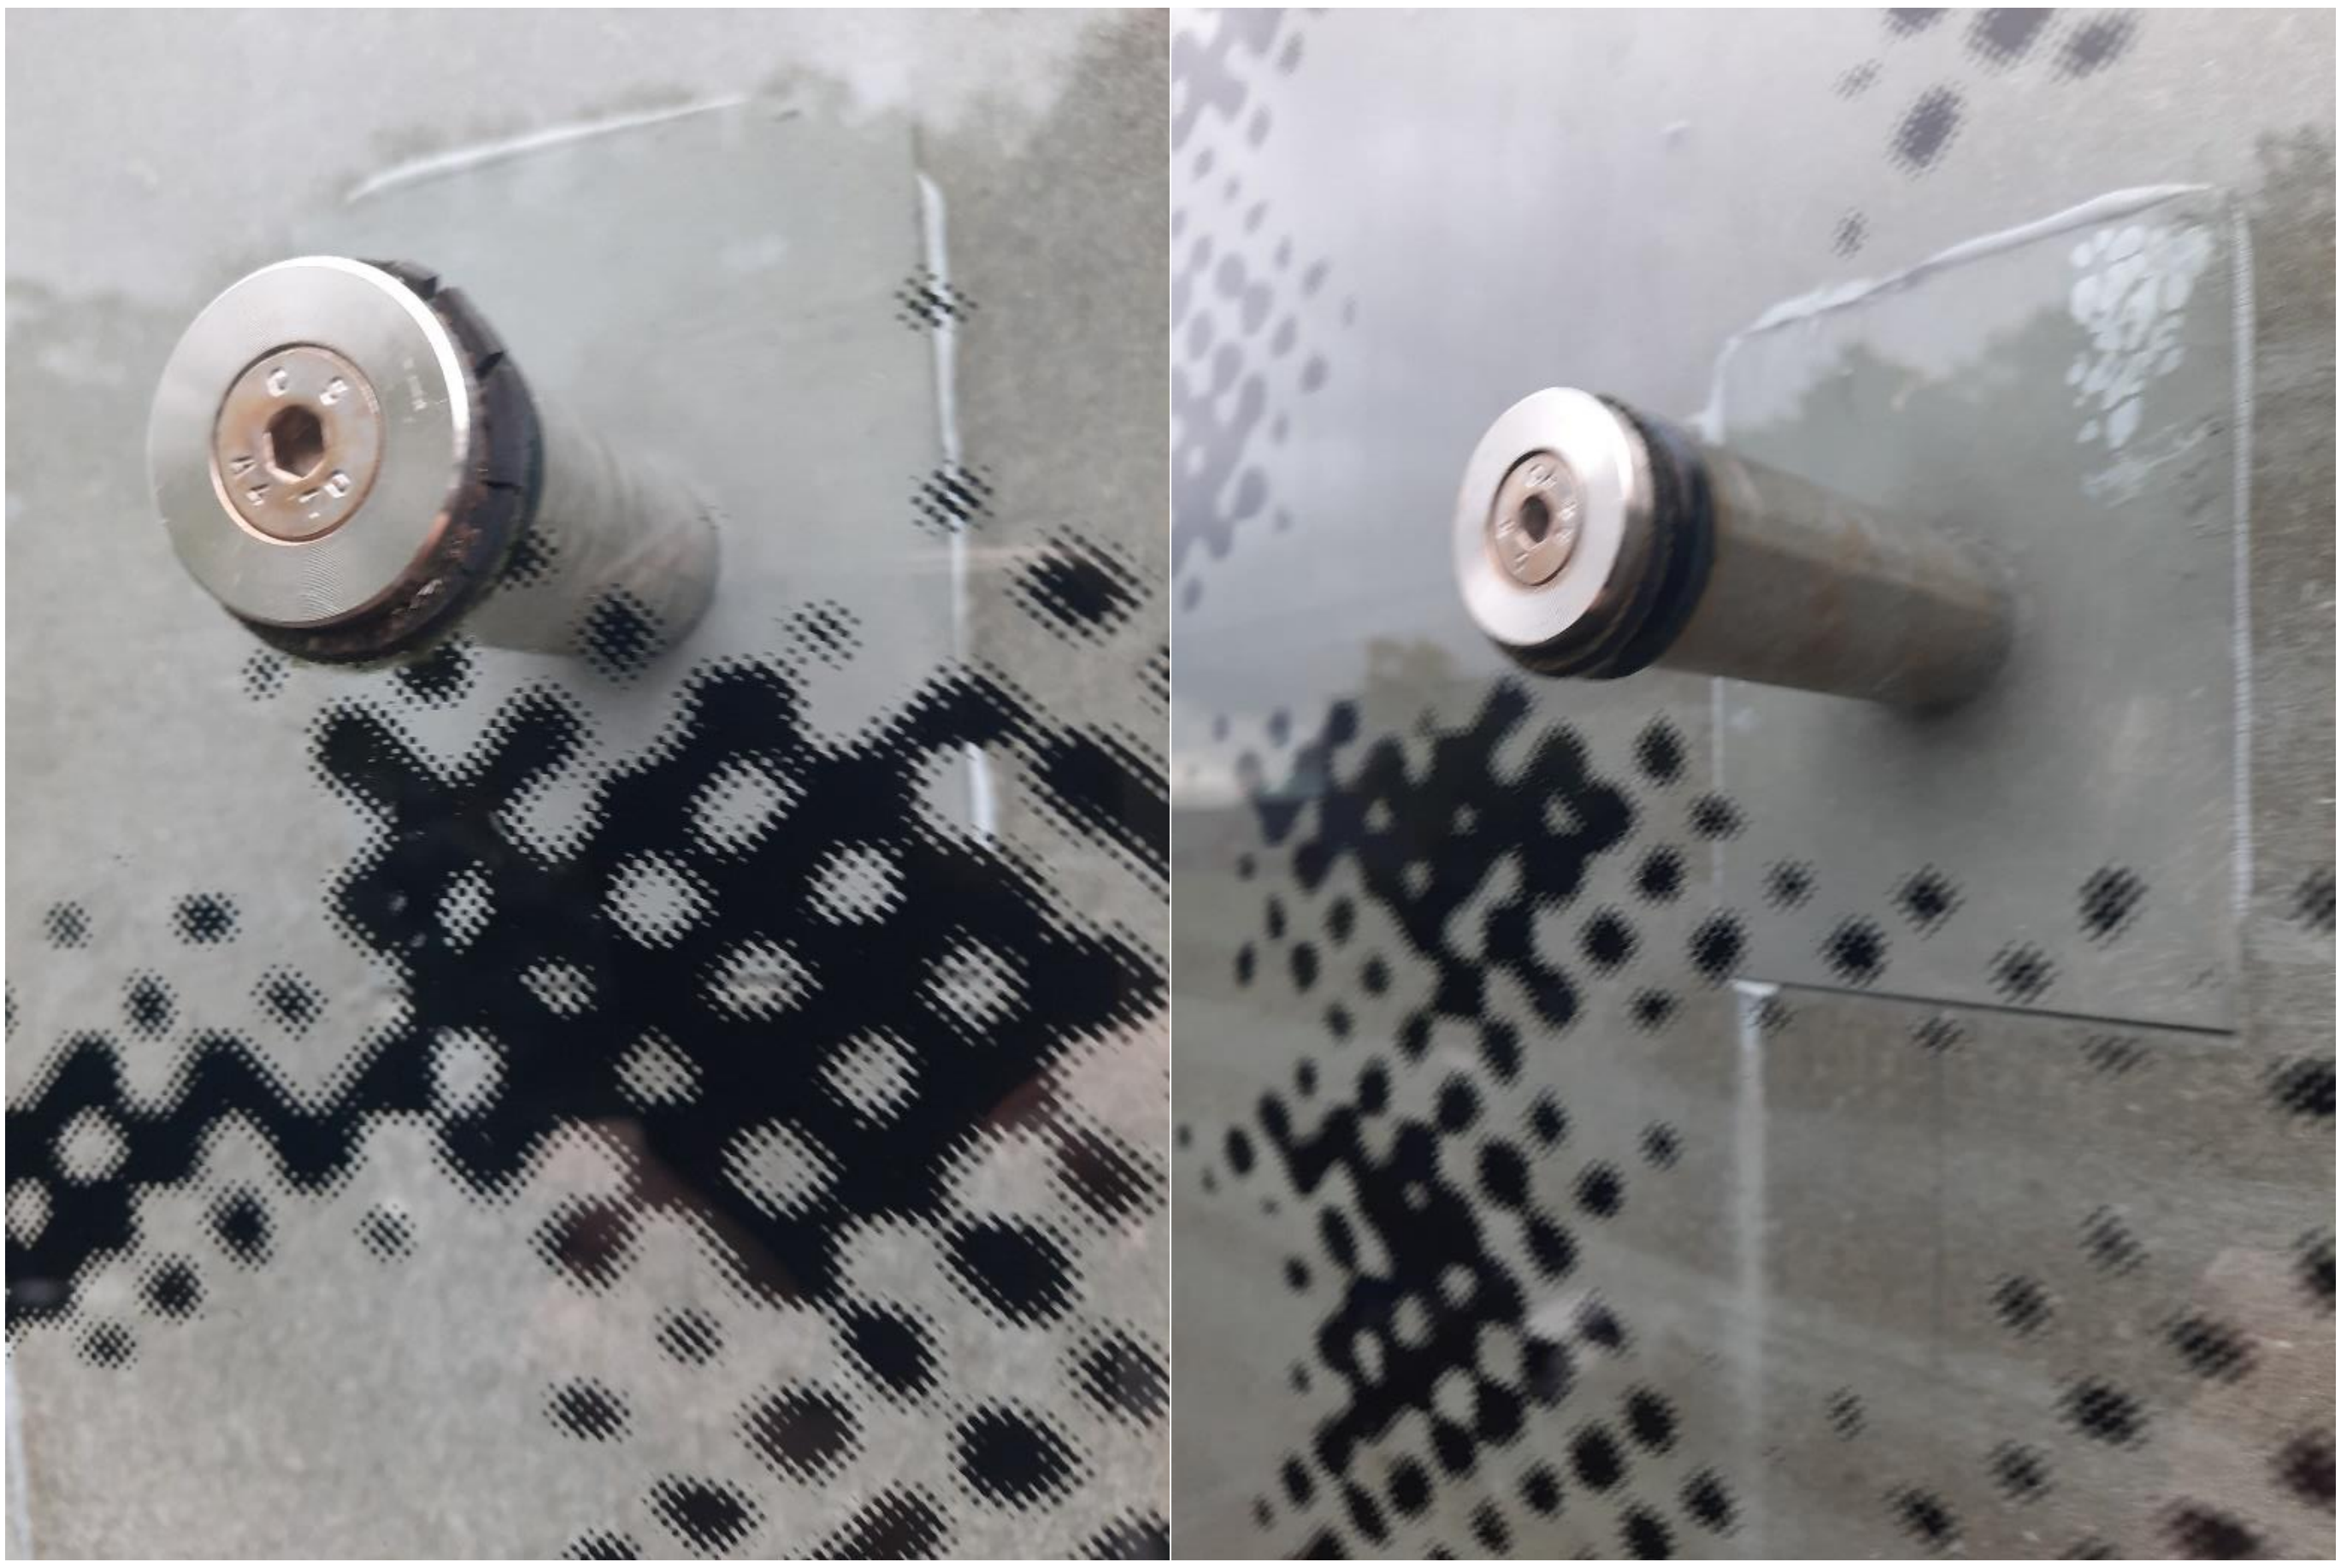
Festi, har glas er sjúnkað og gummipakningur er gliðin.

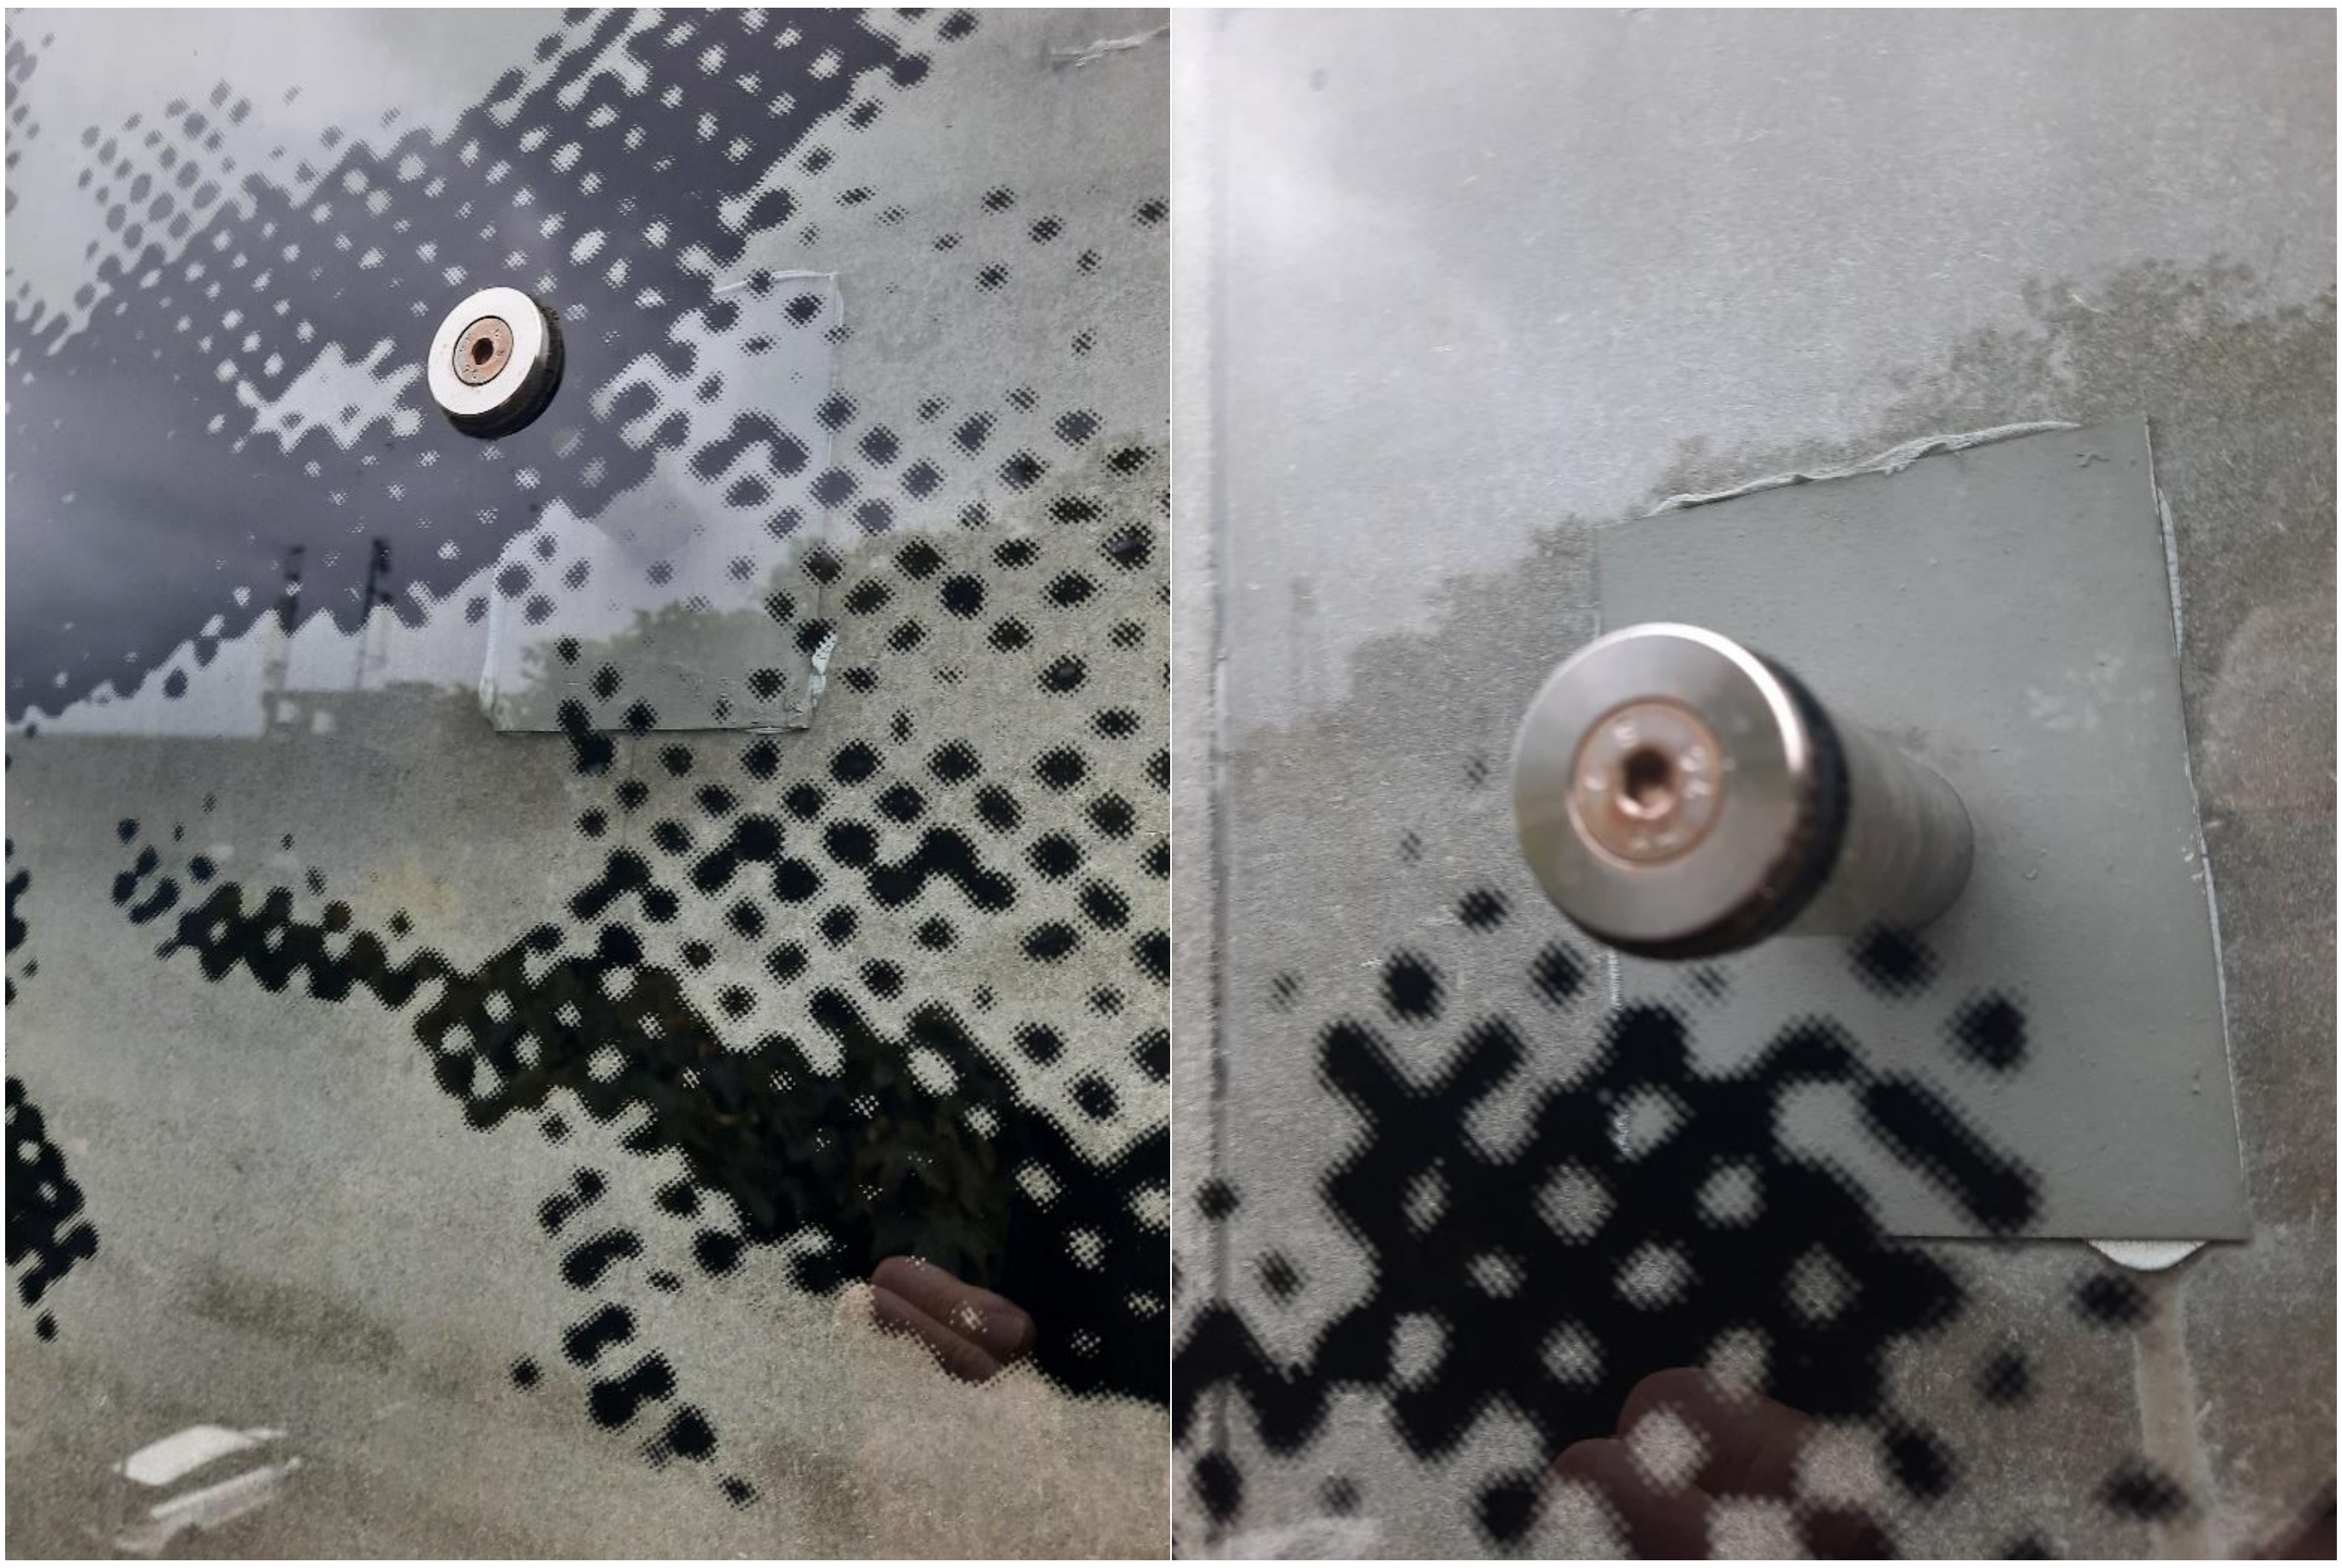
Pakningar rivnaðir,
