LØGTINGSHÚSIÐ

MYNDIR OG FRÁGREIÐING UM GLASFASADU

Frágreiðing um glasfasadu á Tinghúsinum

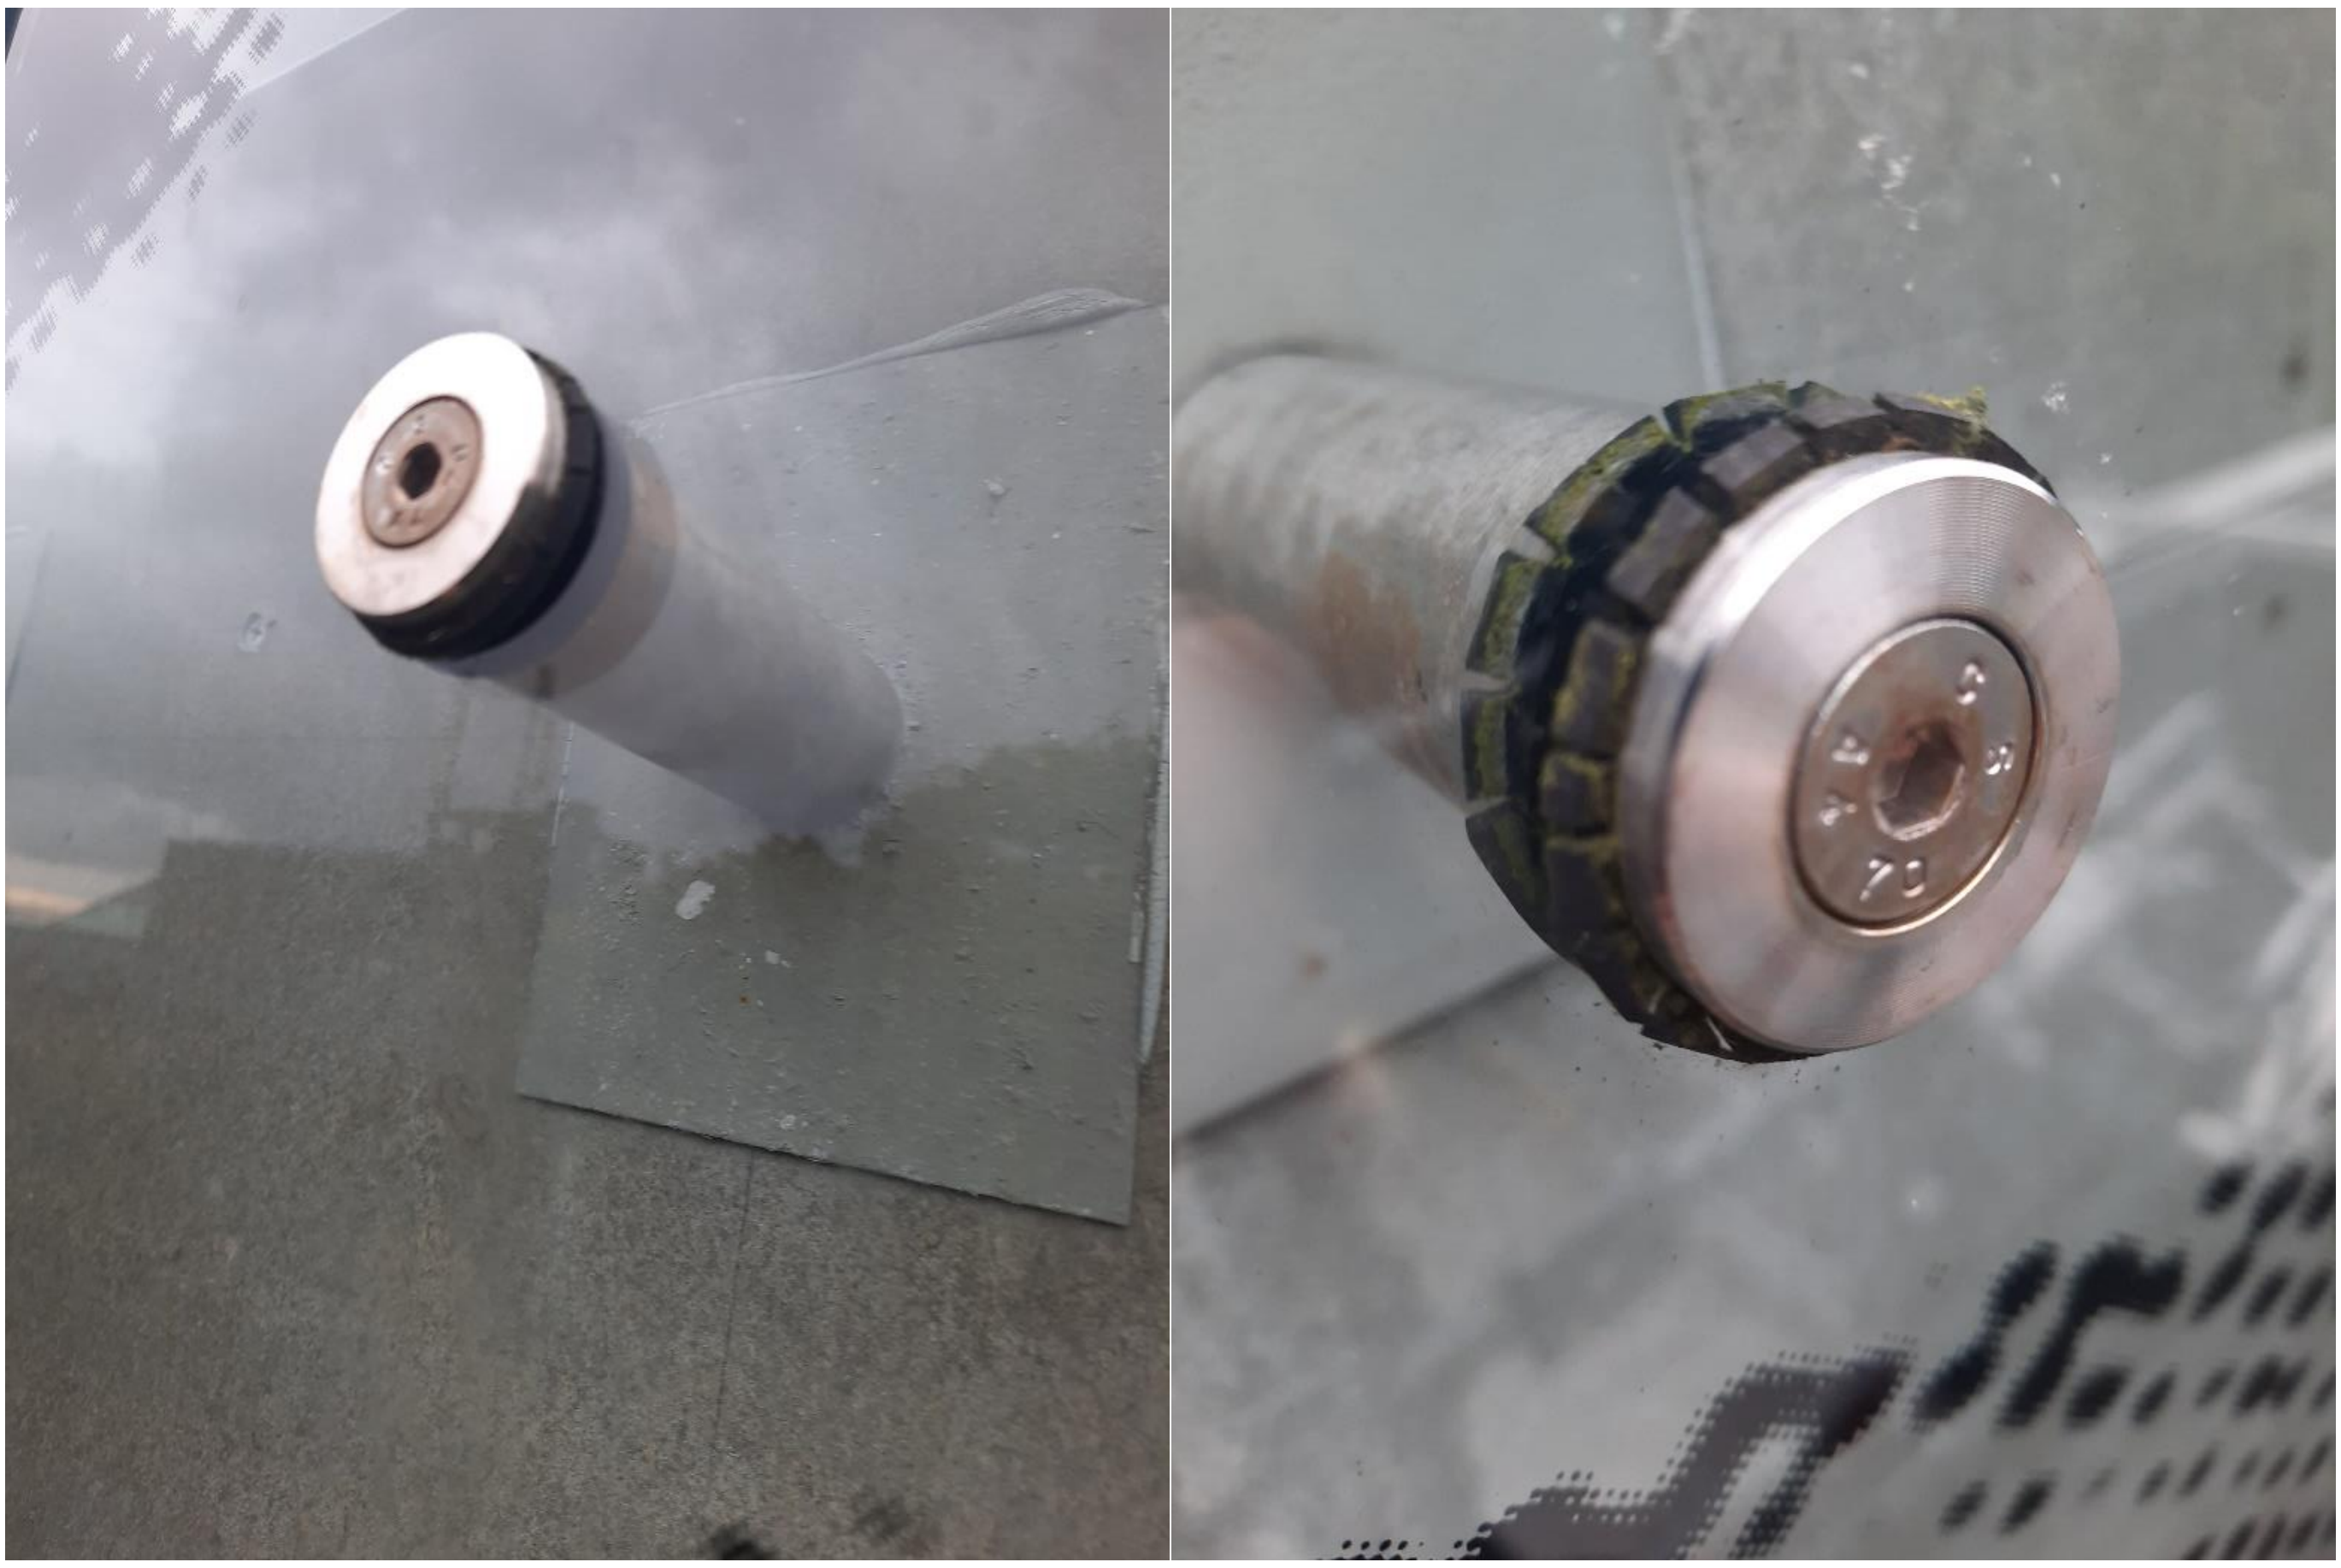
Festi, har glas er sjúnkað og gummipakningur er gliðin.

Pakningar rivnaðir,

Riva í klædningi aftan fyri glasfasadu.

Valda loysn til beringar av glasinum er óheppin. Mælt verður til, at finna aðra loysn til beringar. Ein loysn er, at styðja uppundir glaspláturnar, soleiðis at vektin á glasinum verður upptikin. Verandi festir, sum eru vinkulrætt á glaspláturnar, upptaka vindlast av bygninginum.

Glasfasadan eigur at verða tikin niður og lagað til nýggjar beringar. Nærri (statisk) kanning eigur at verða gjørd av bakvegginum og hví nógvar rivur eru í honum.

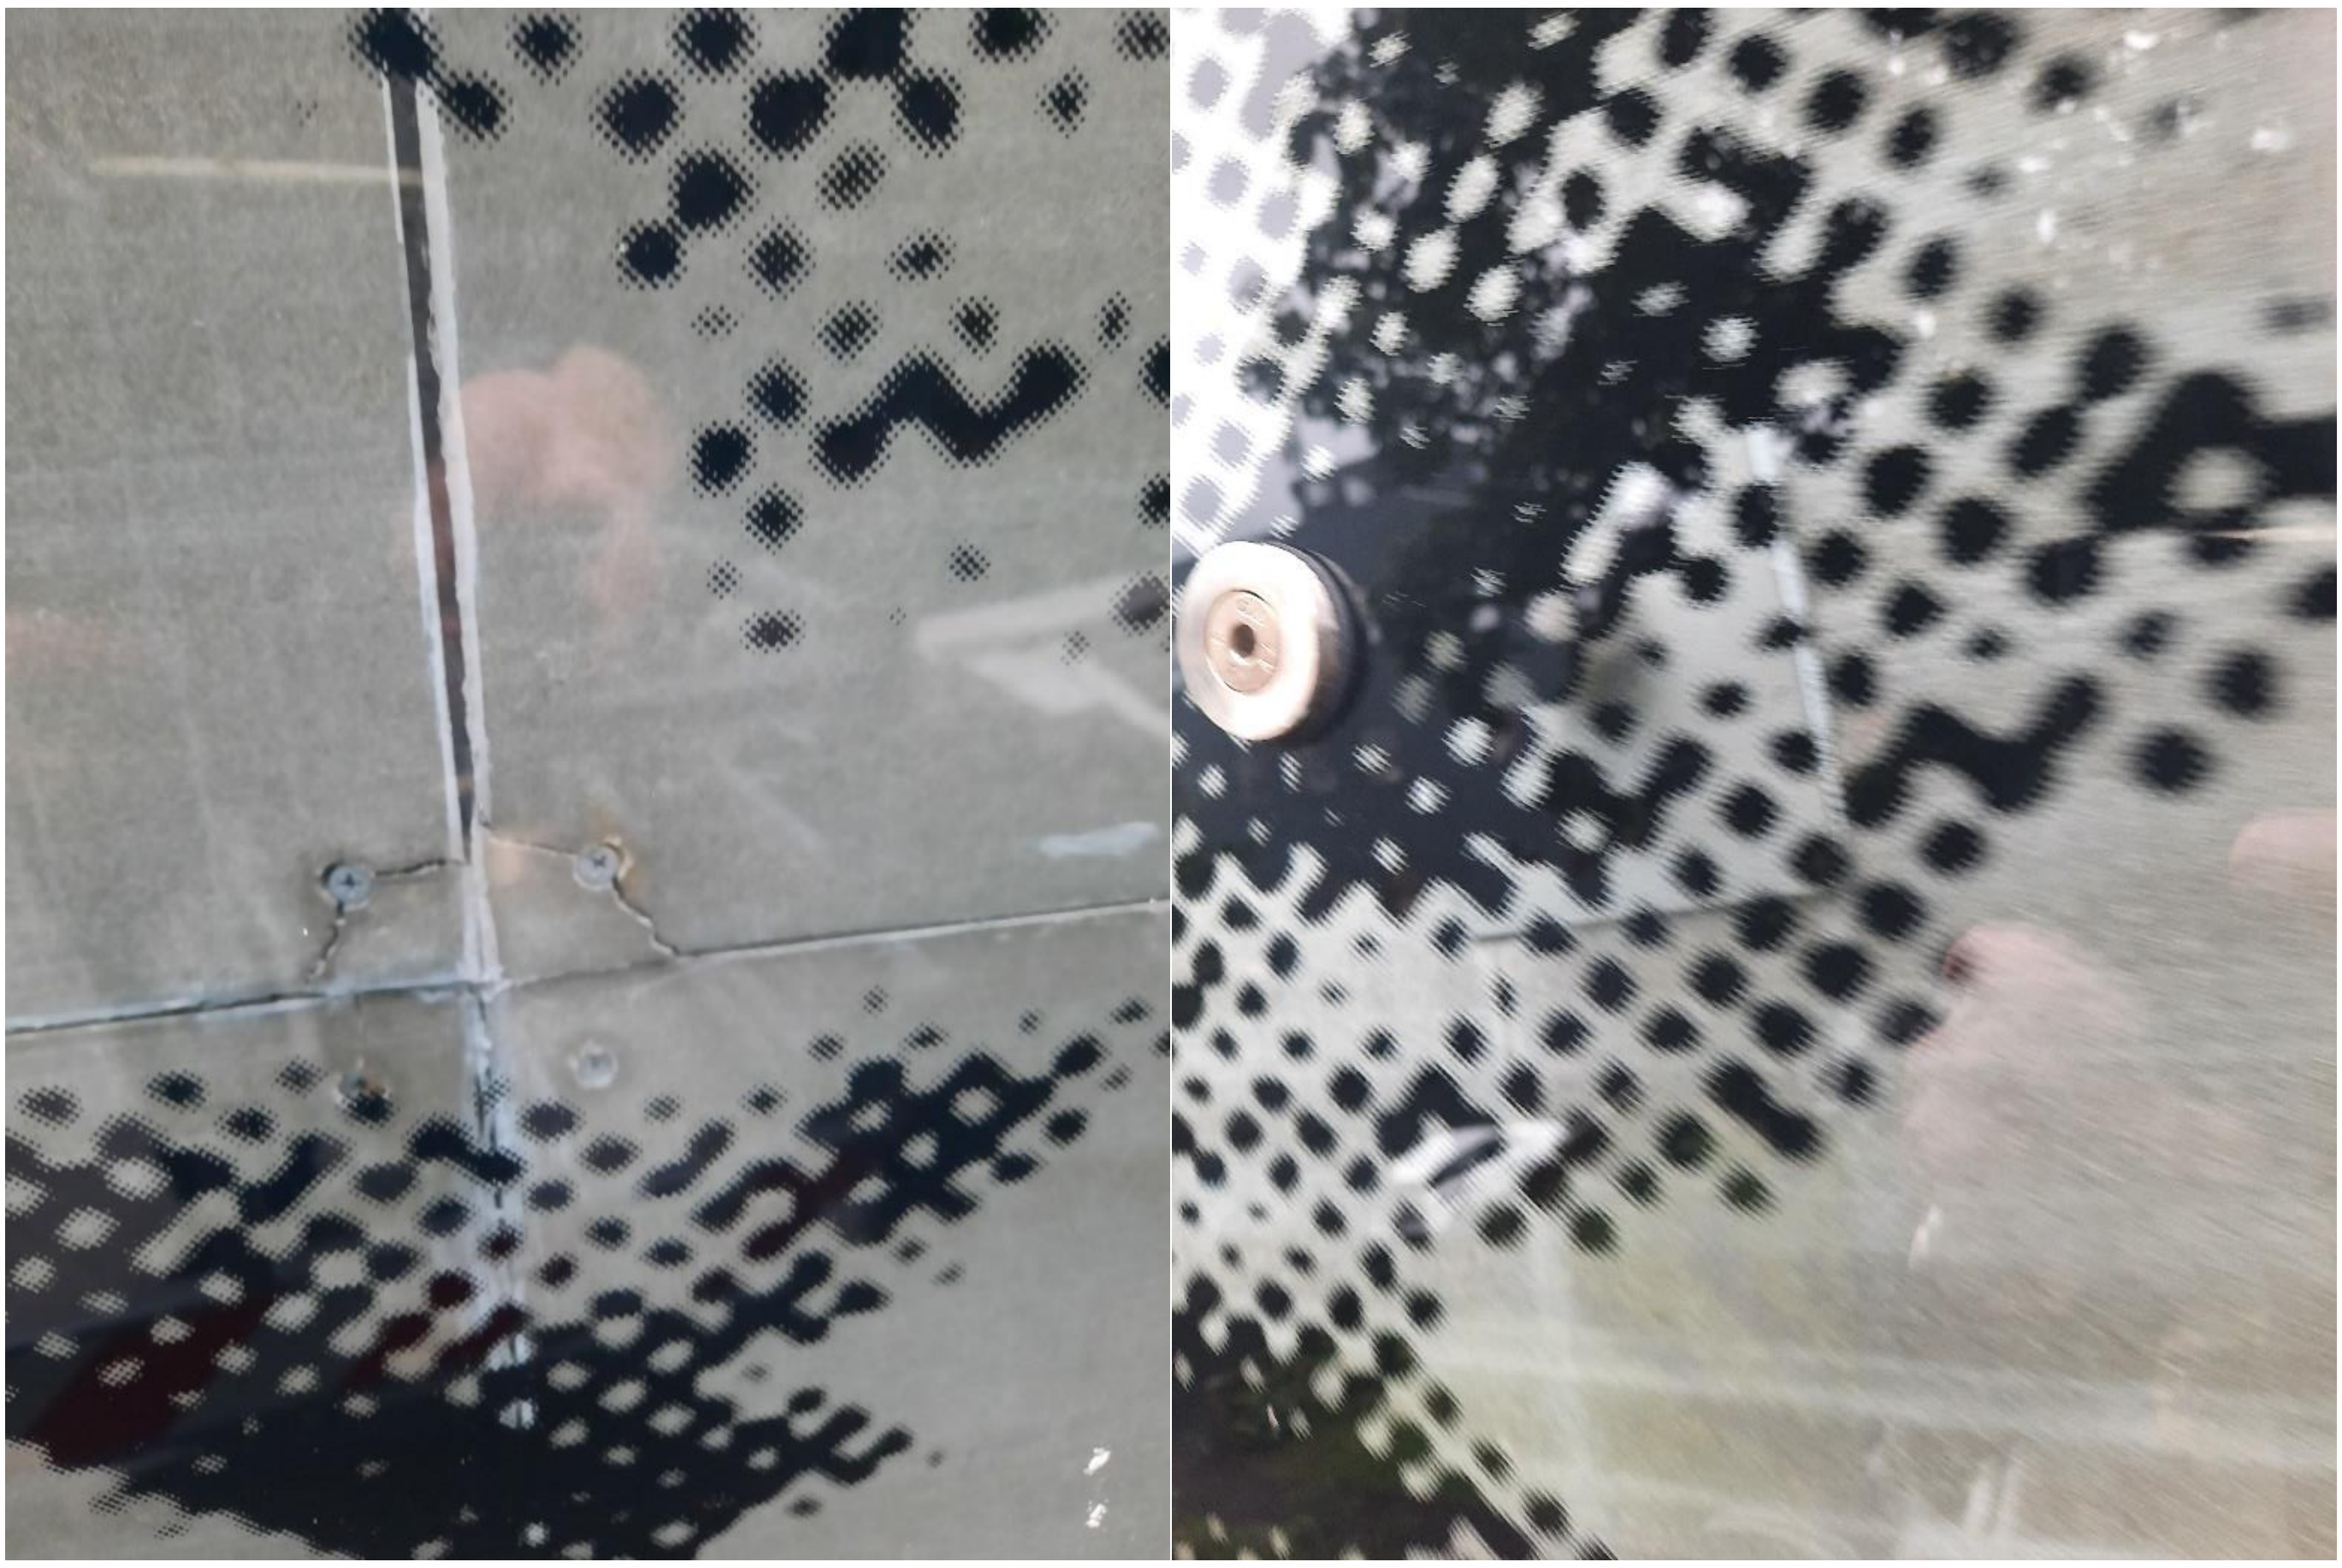
Riva í klædningi aftan fyri glasfasadu.

Í fleiri førum eru rivur í bakvegginum har beringar til glaspláturnar eru. Allar síður eru partvís kannaðar so langt stiðjabilurin rakk. Rivur eru í bakvegginum á øllum síðum uttan norðursíðu móti Sverris-gøtu.

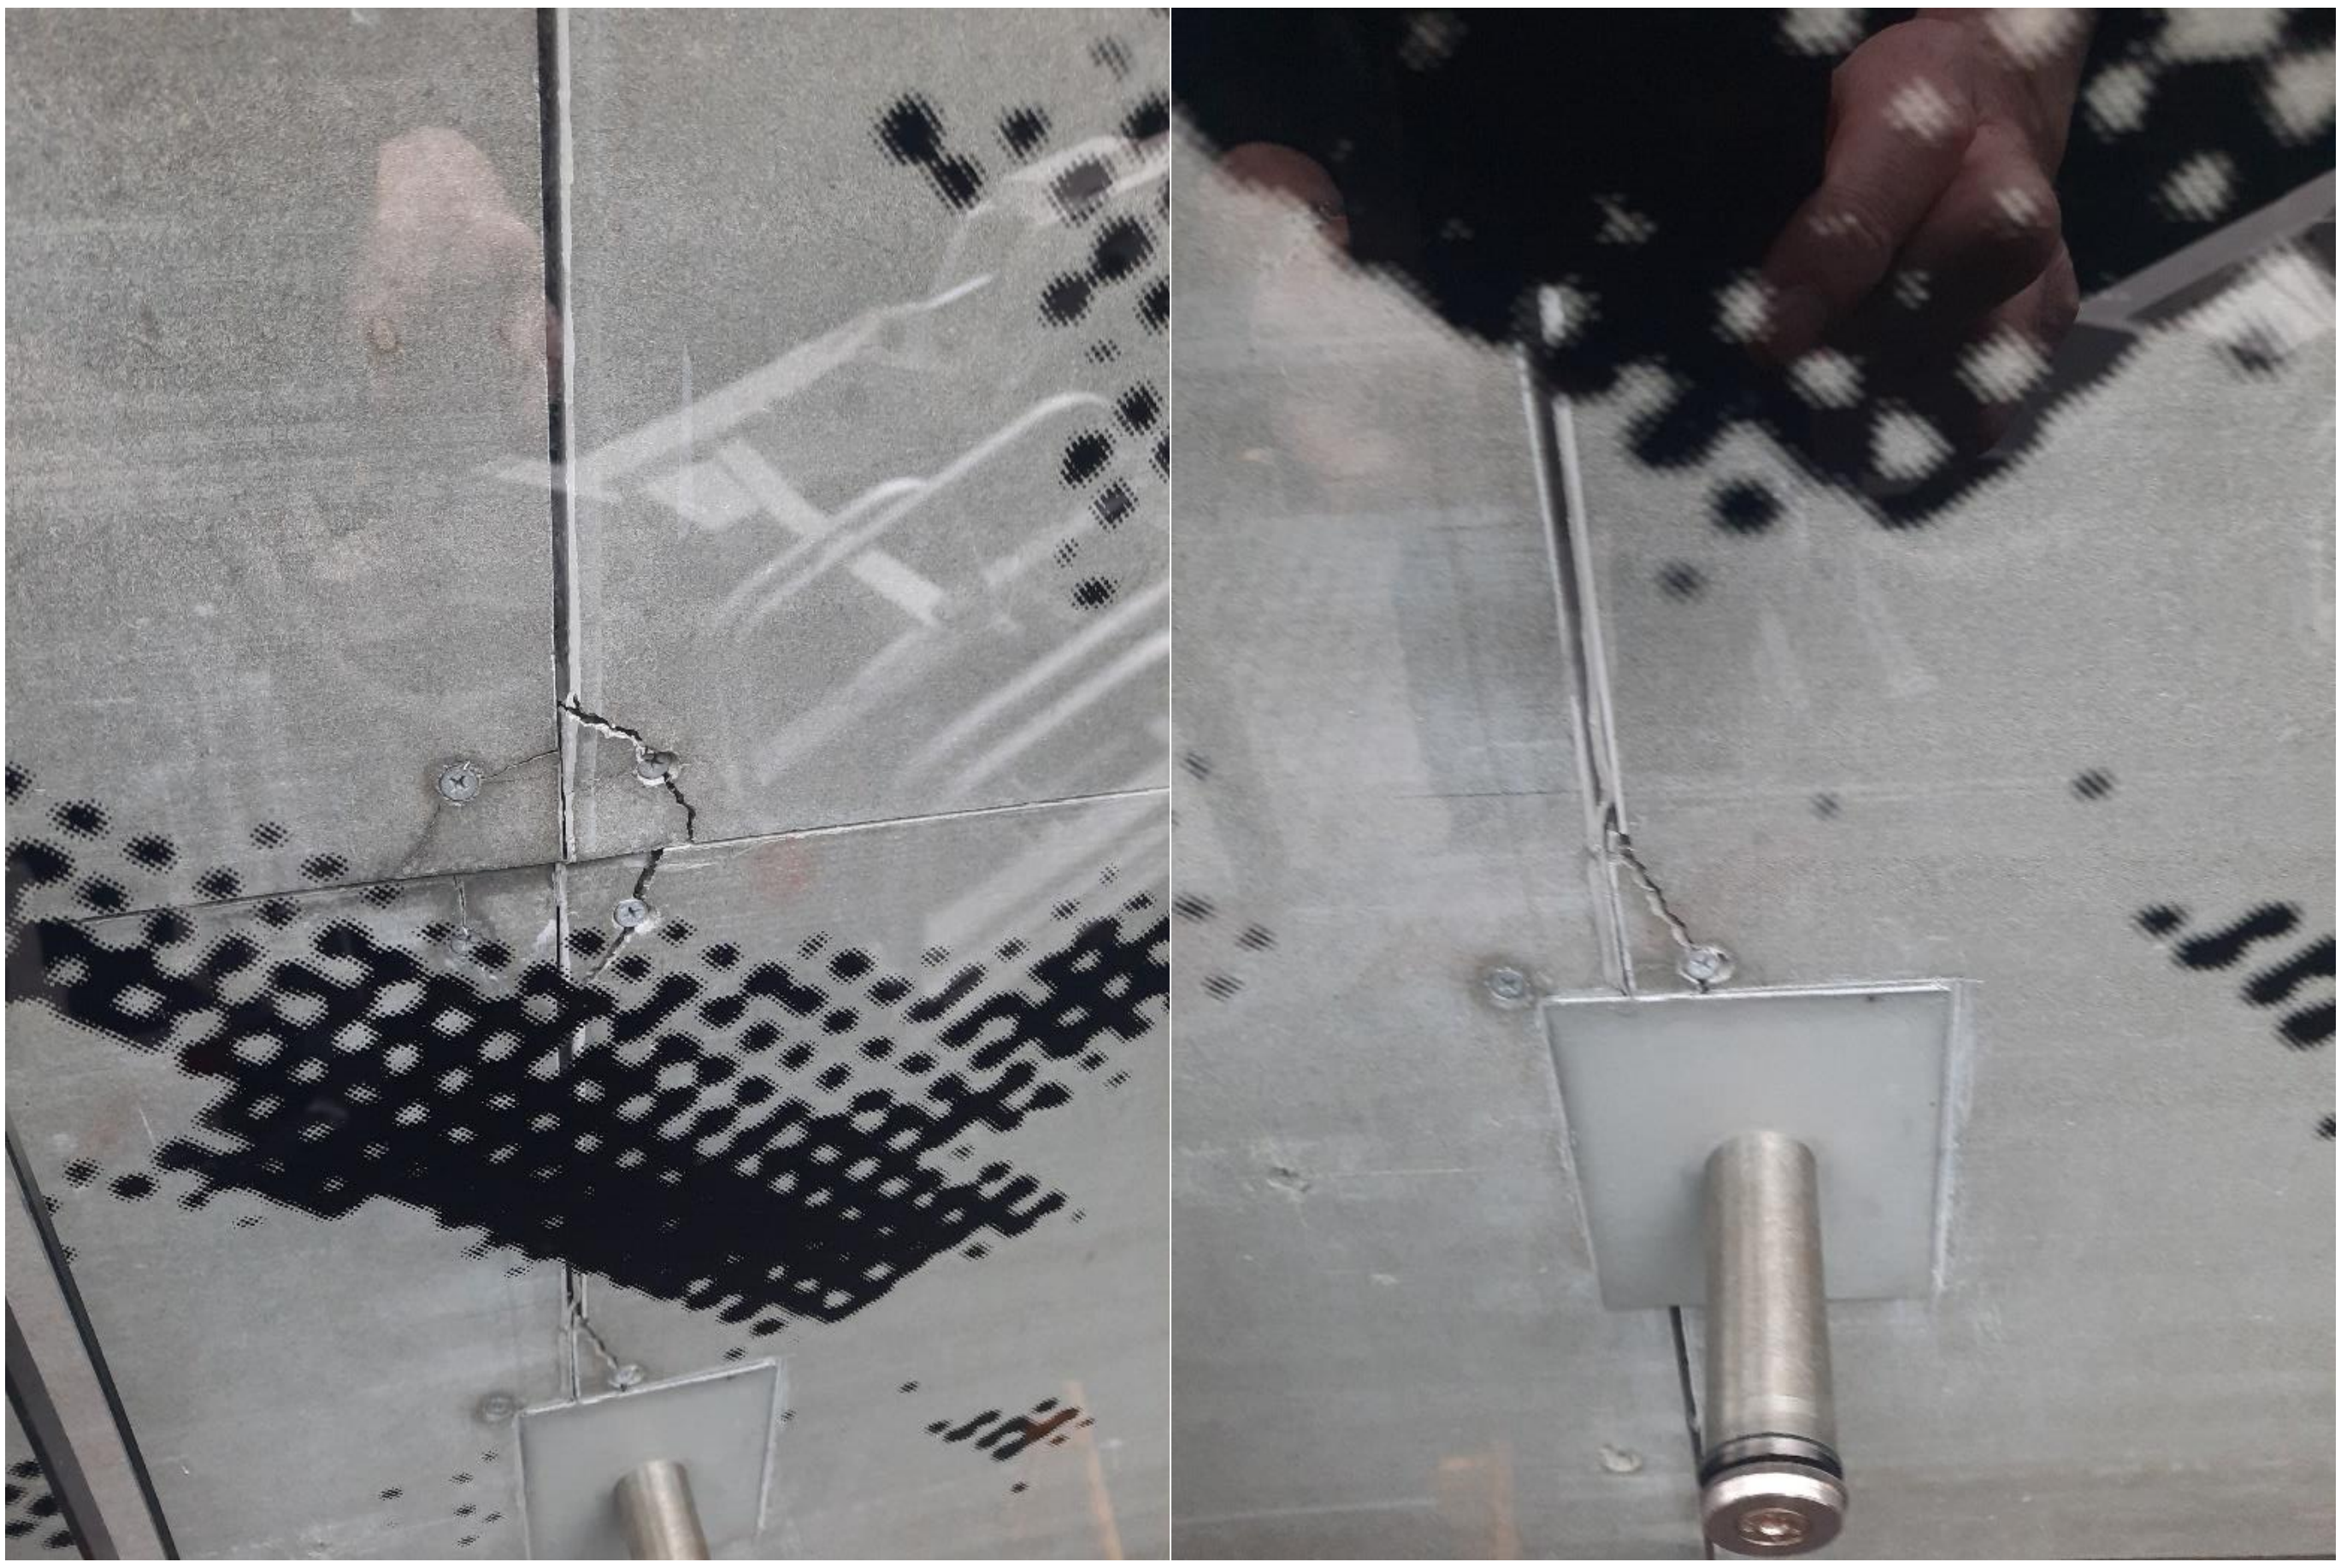
Riva í klædningi aftan fyri glasfasadu.

Pakningar rivnaðir,

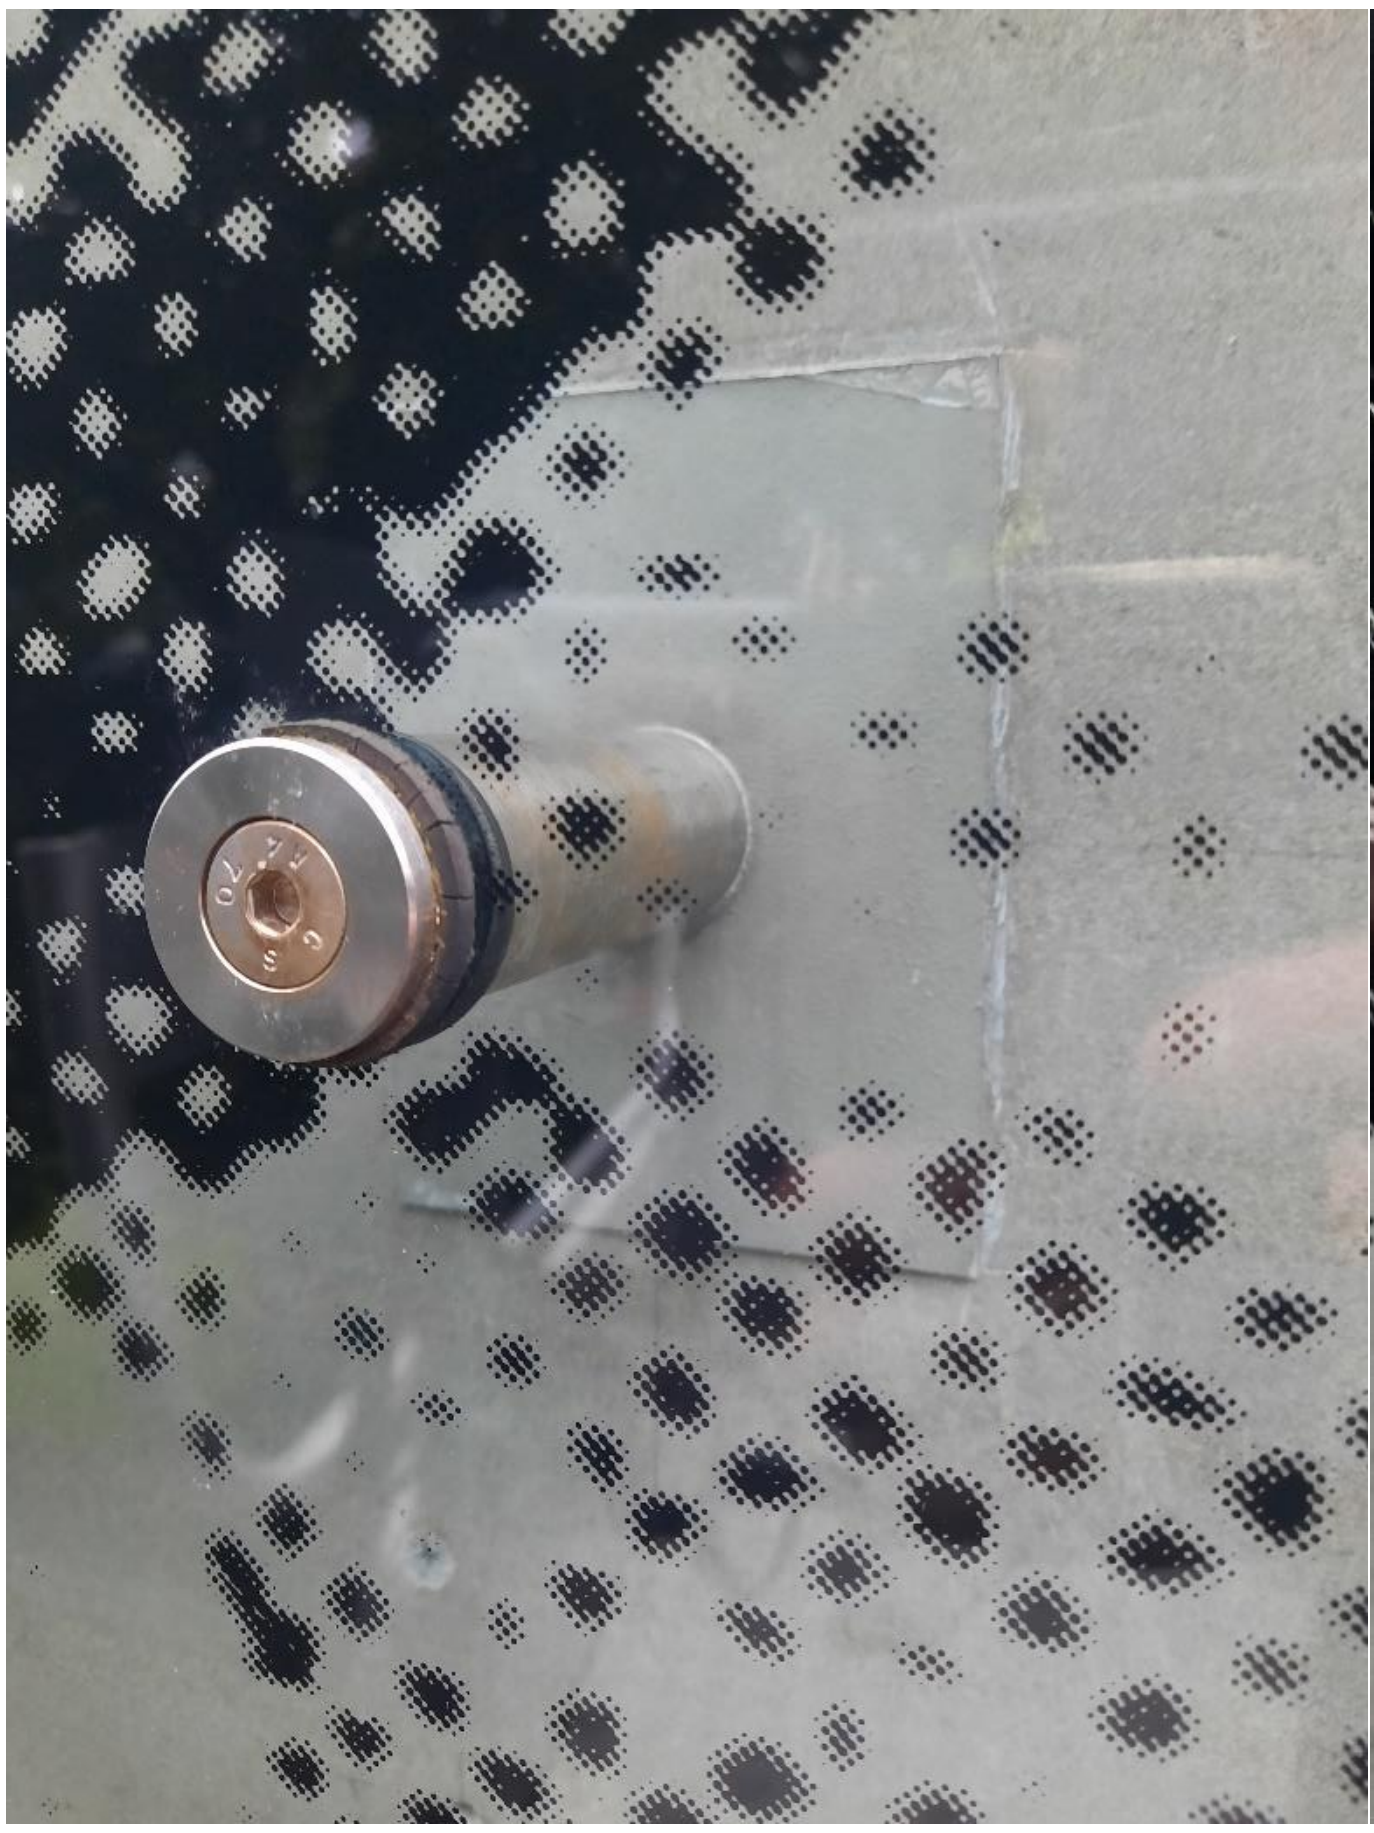
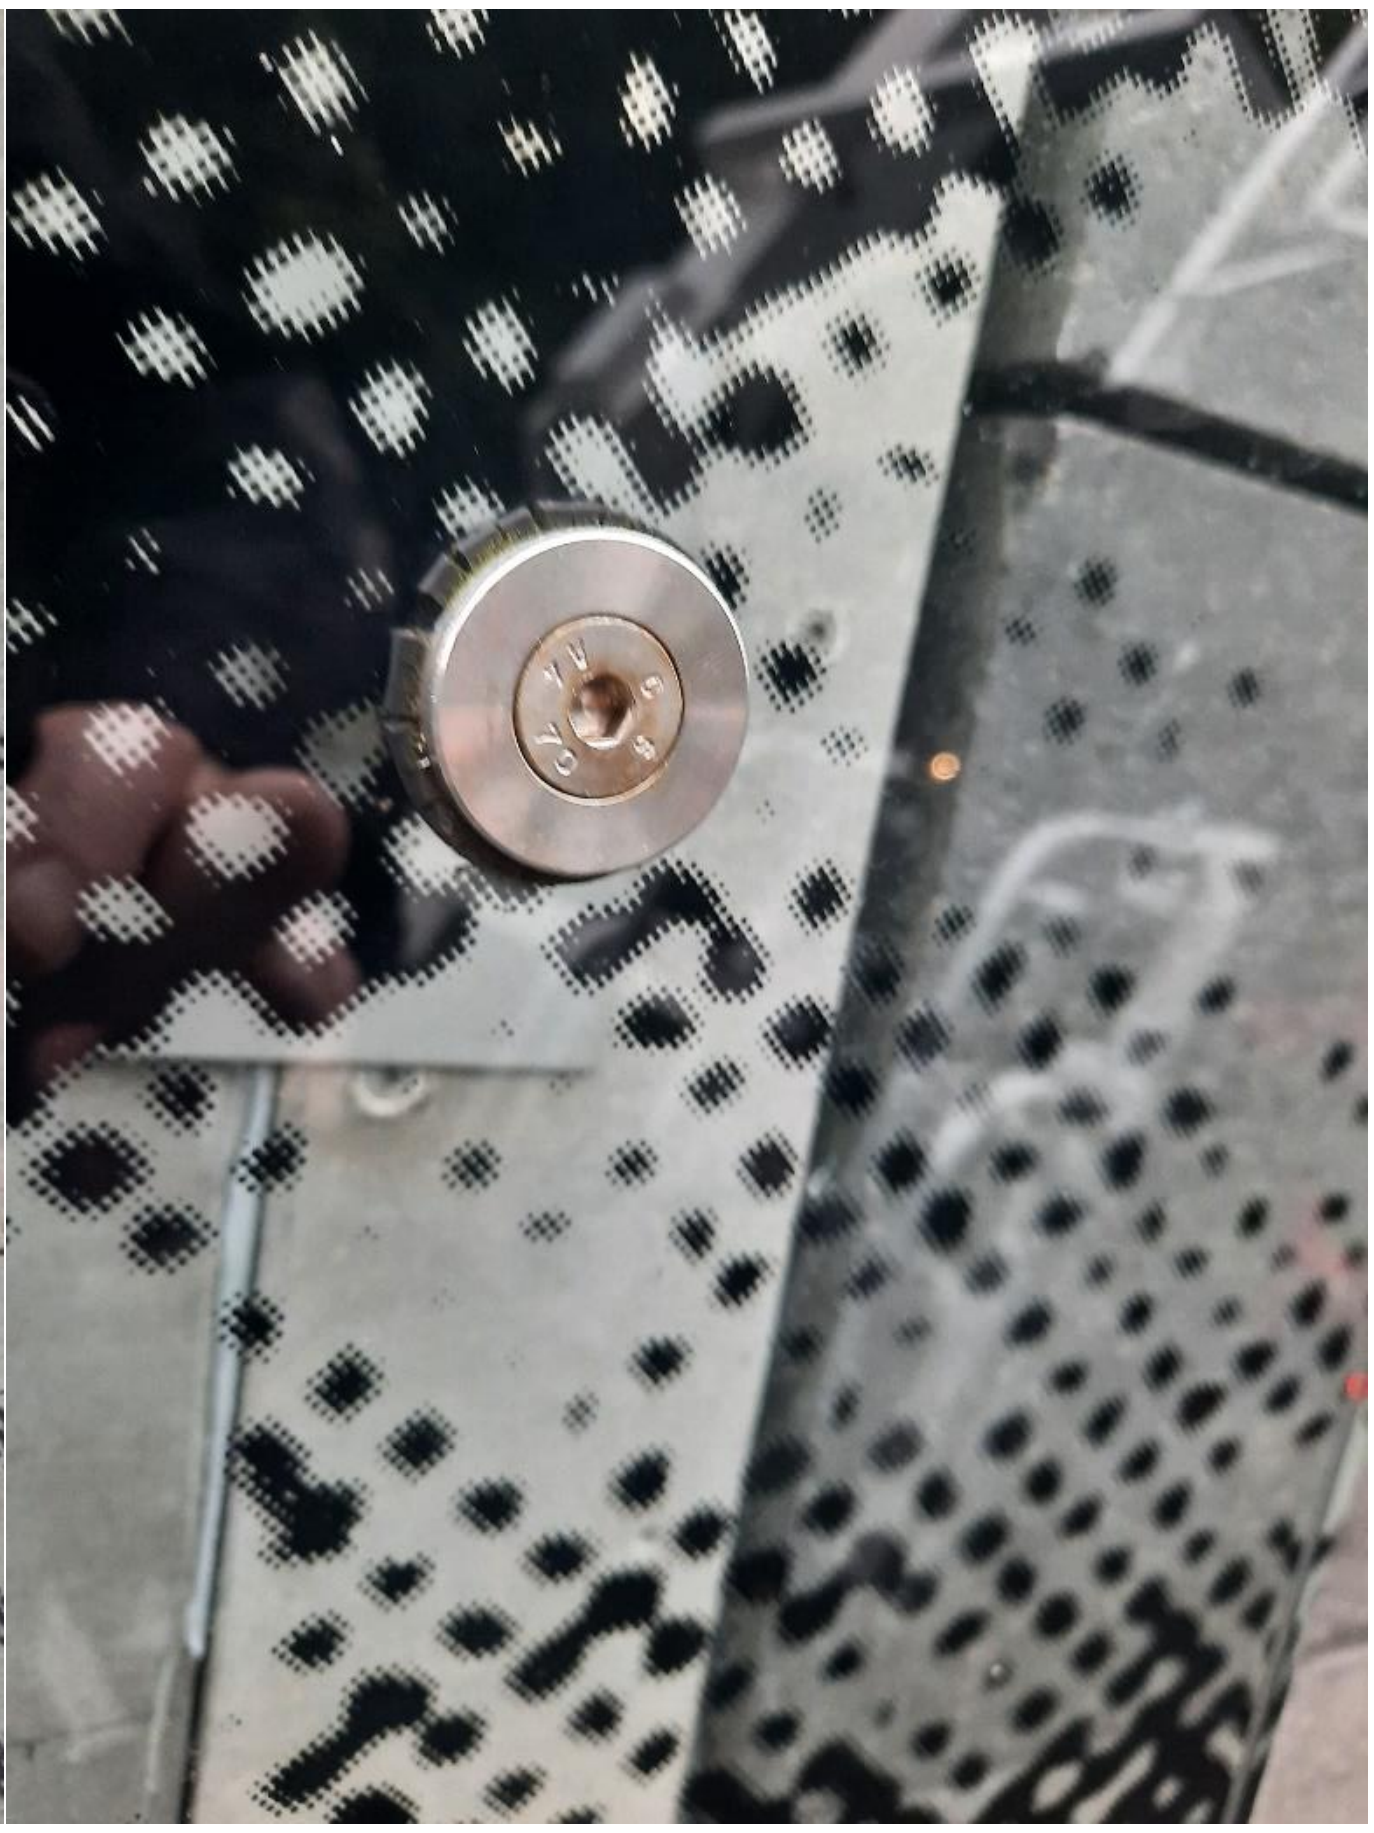
Pakningar rivnaðir,

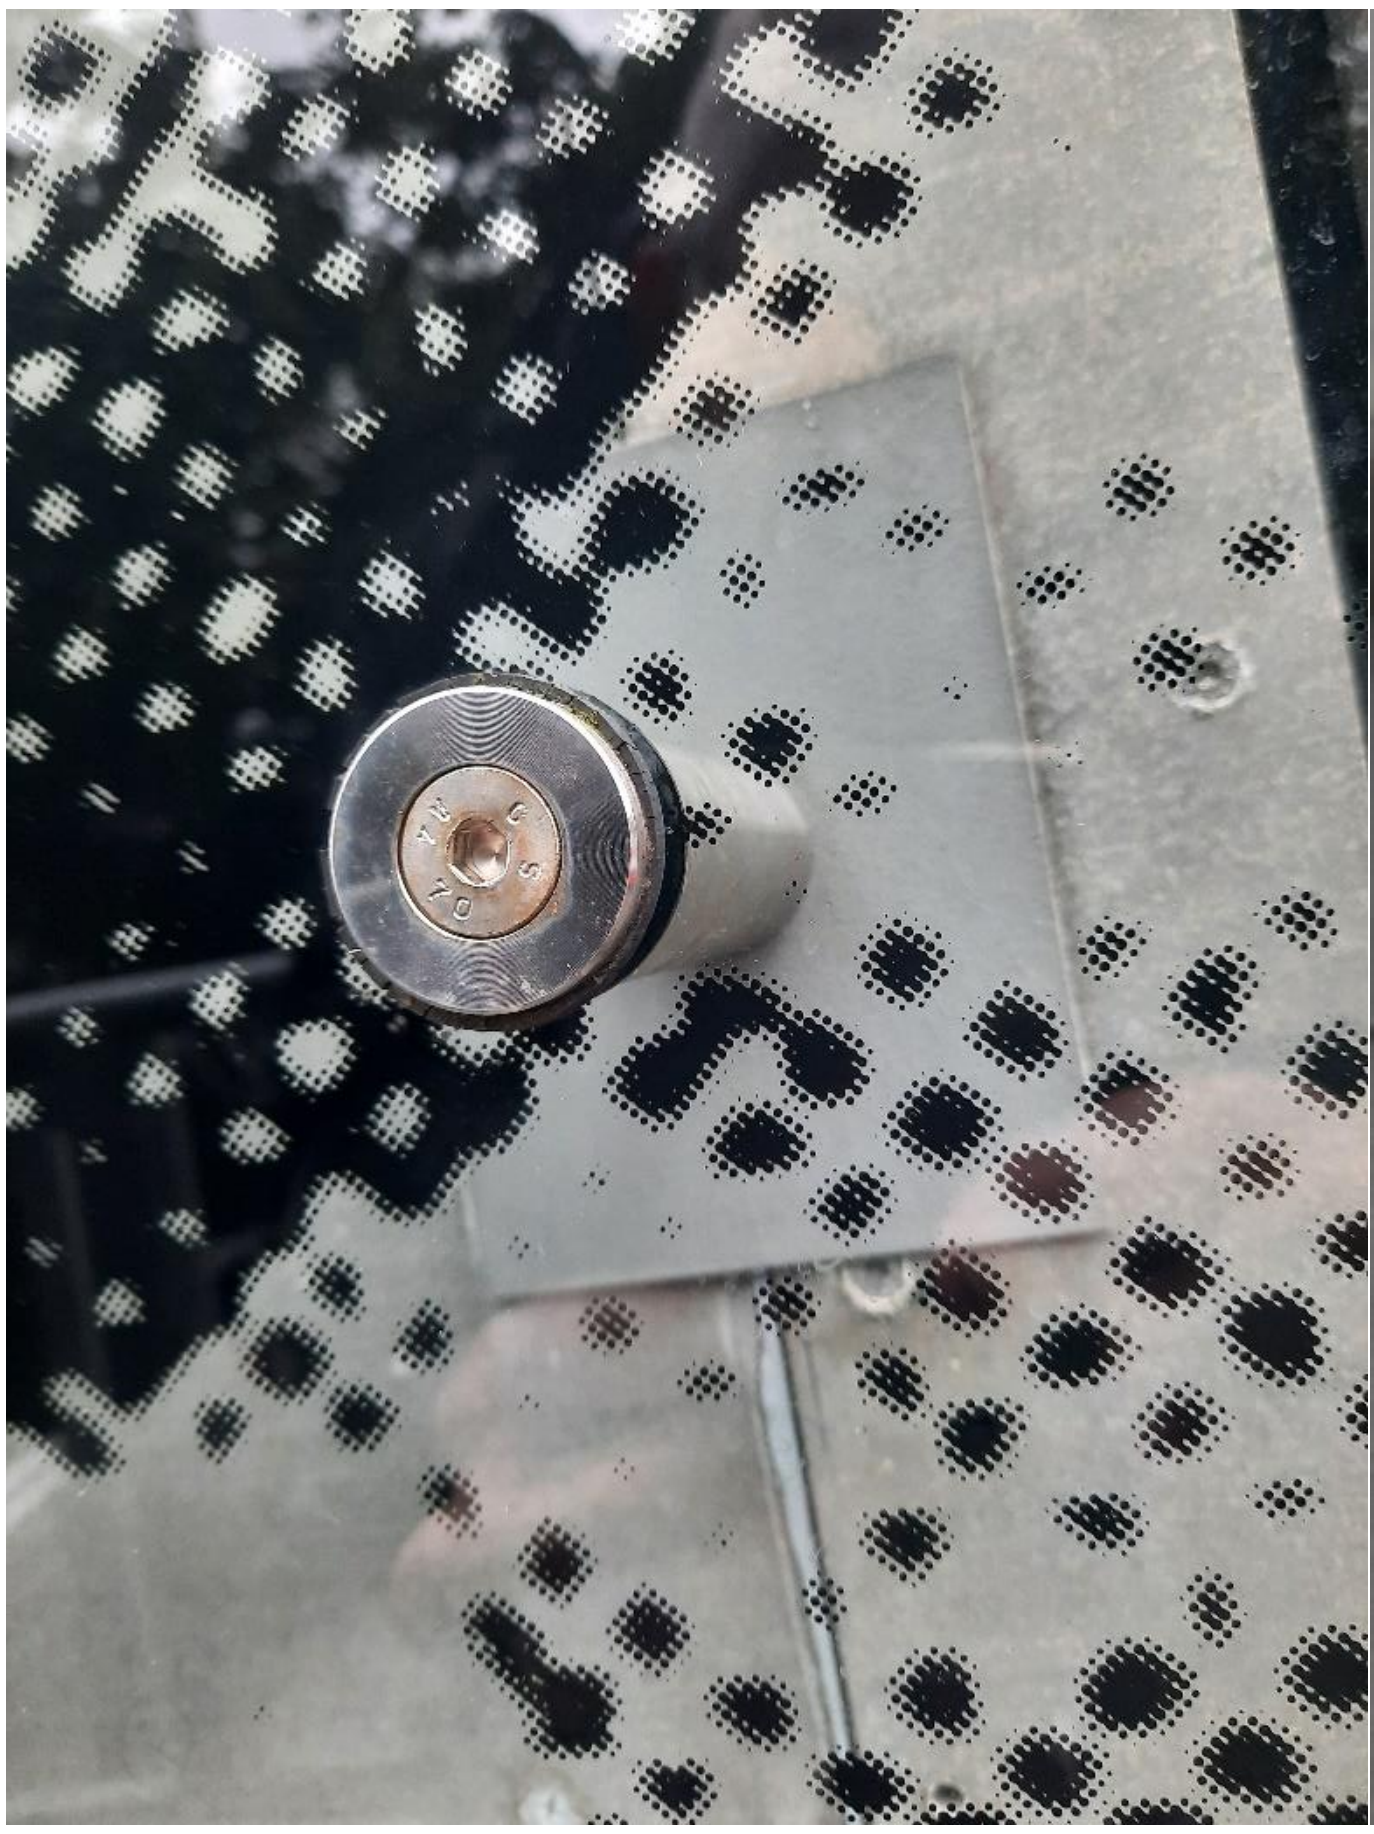
Festi, har glas er sjúnkað og gummipakningur er gliðin.

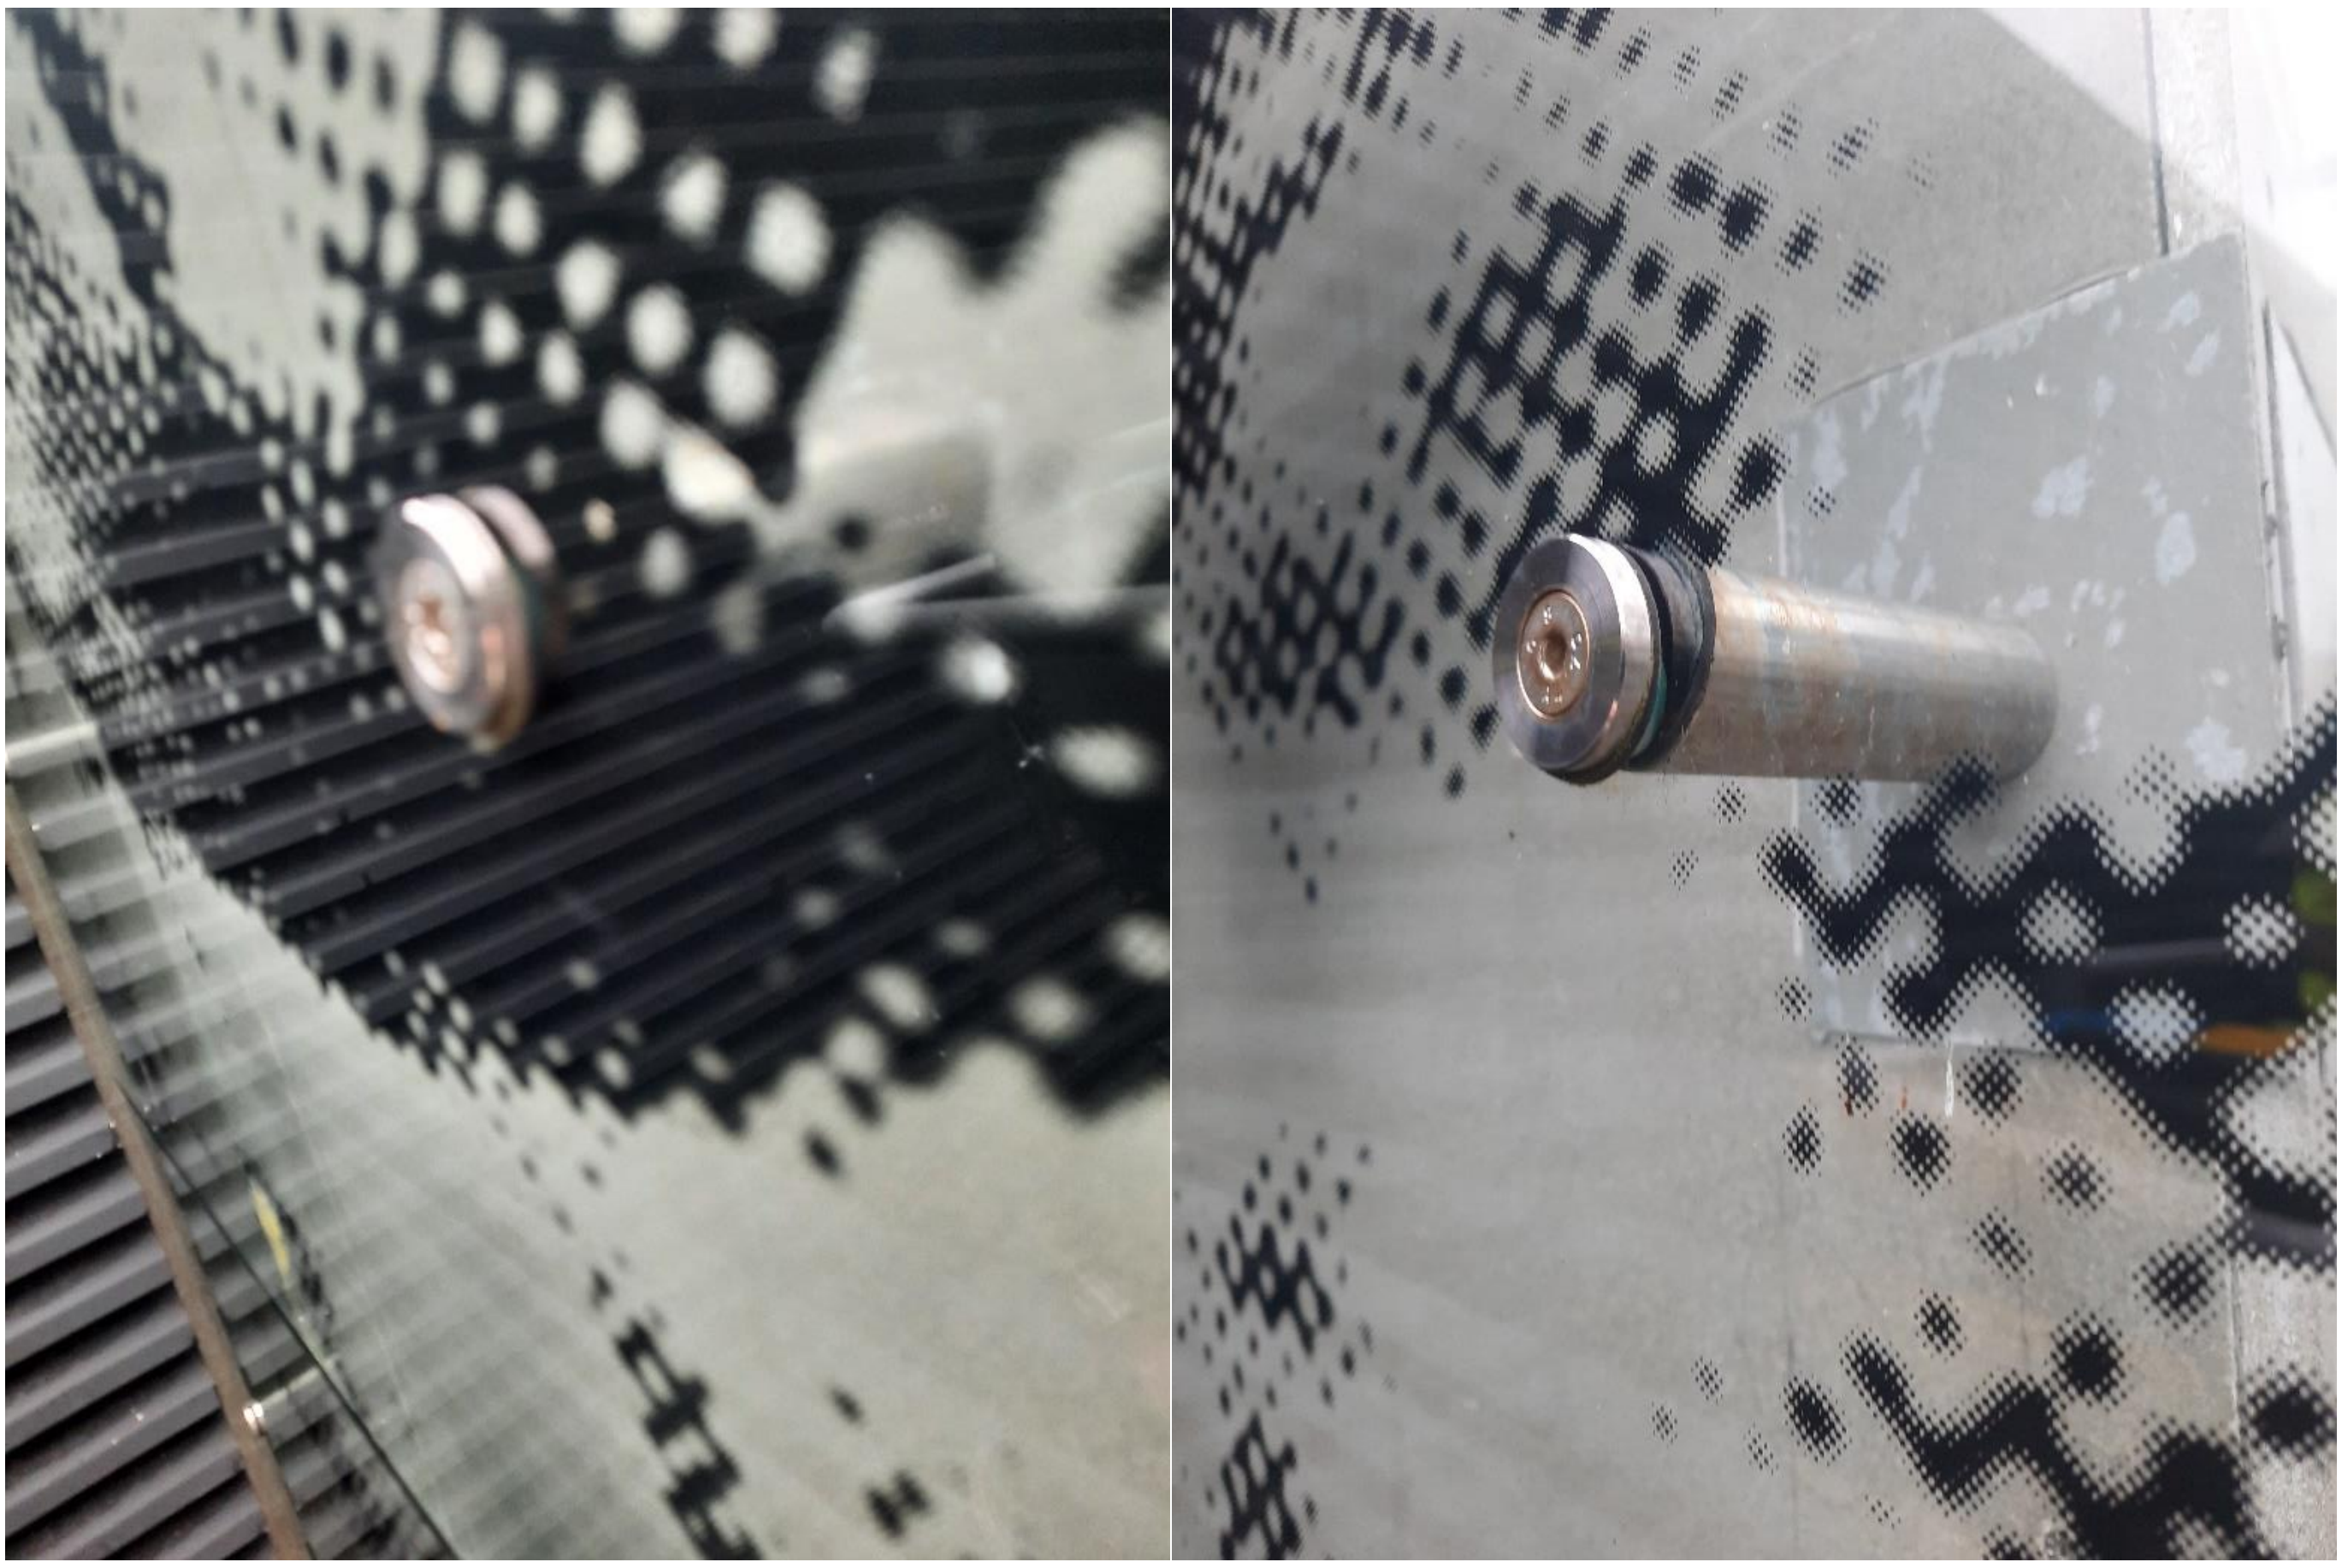
Pakningar rivnaðir,
