LØGTINGSHÚSIÐ

MYNDIR OG FRÁGREIÐING UM GLASFASADU

Frágreiðing um glasfasadu á Tinghúsinum

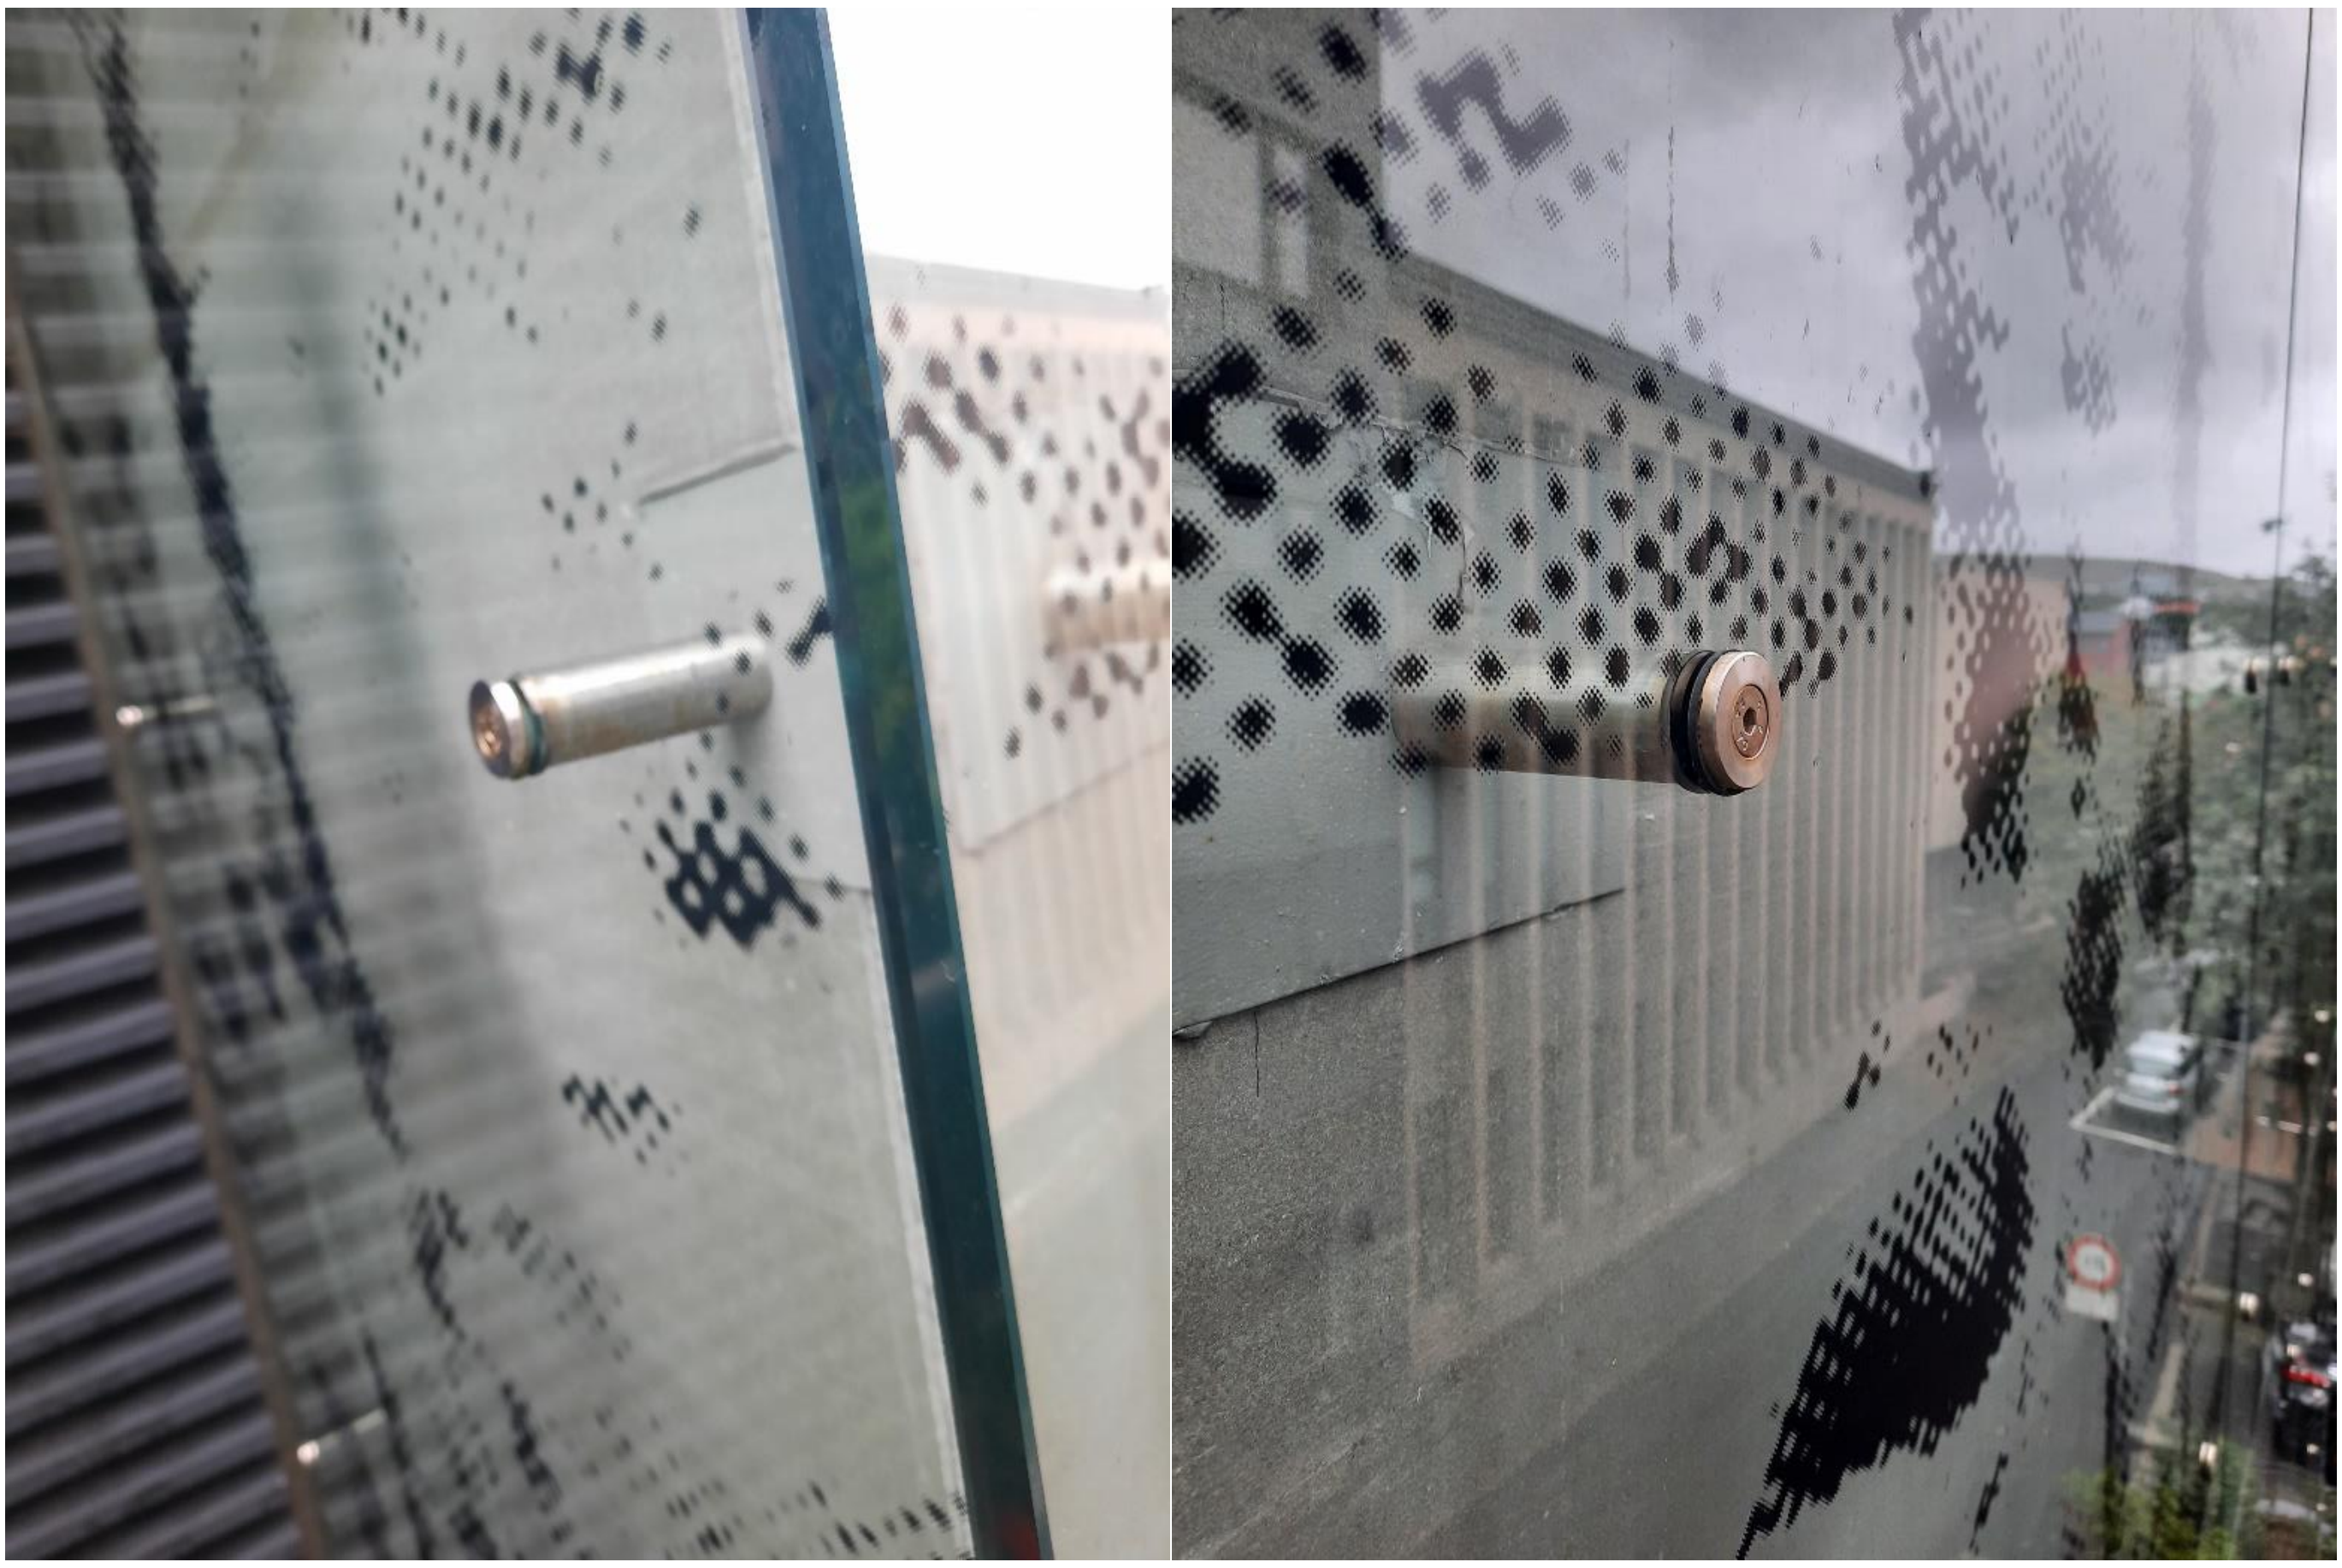
Pakningar rivnaðir,

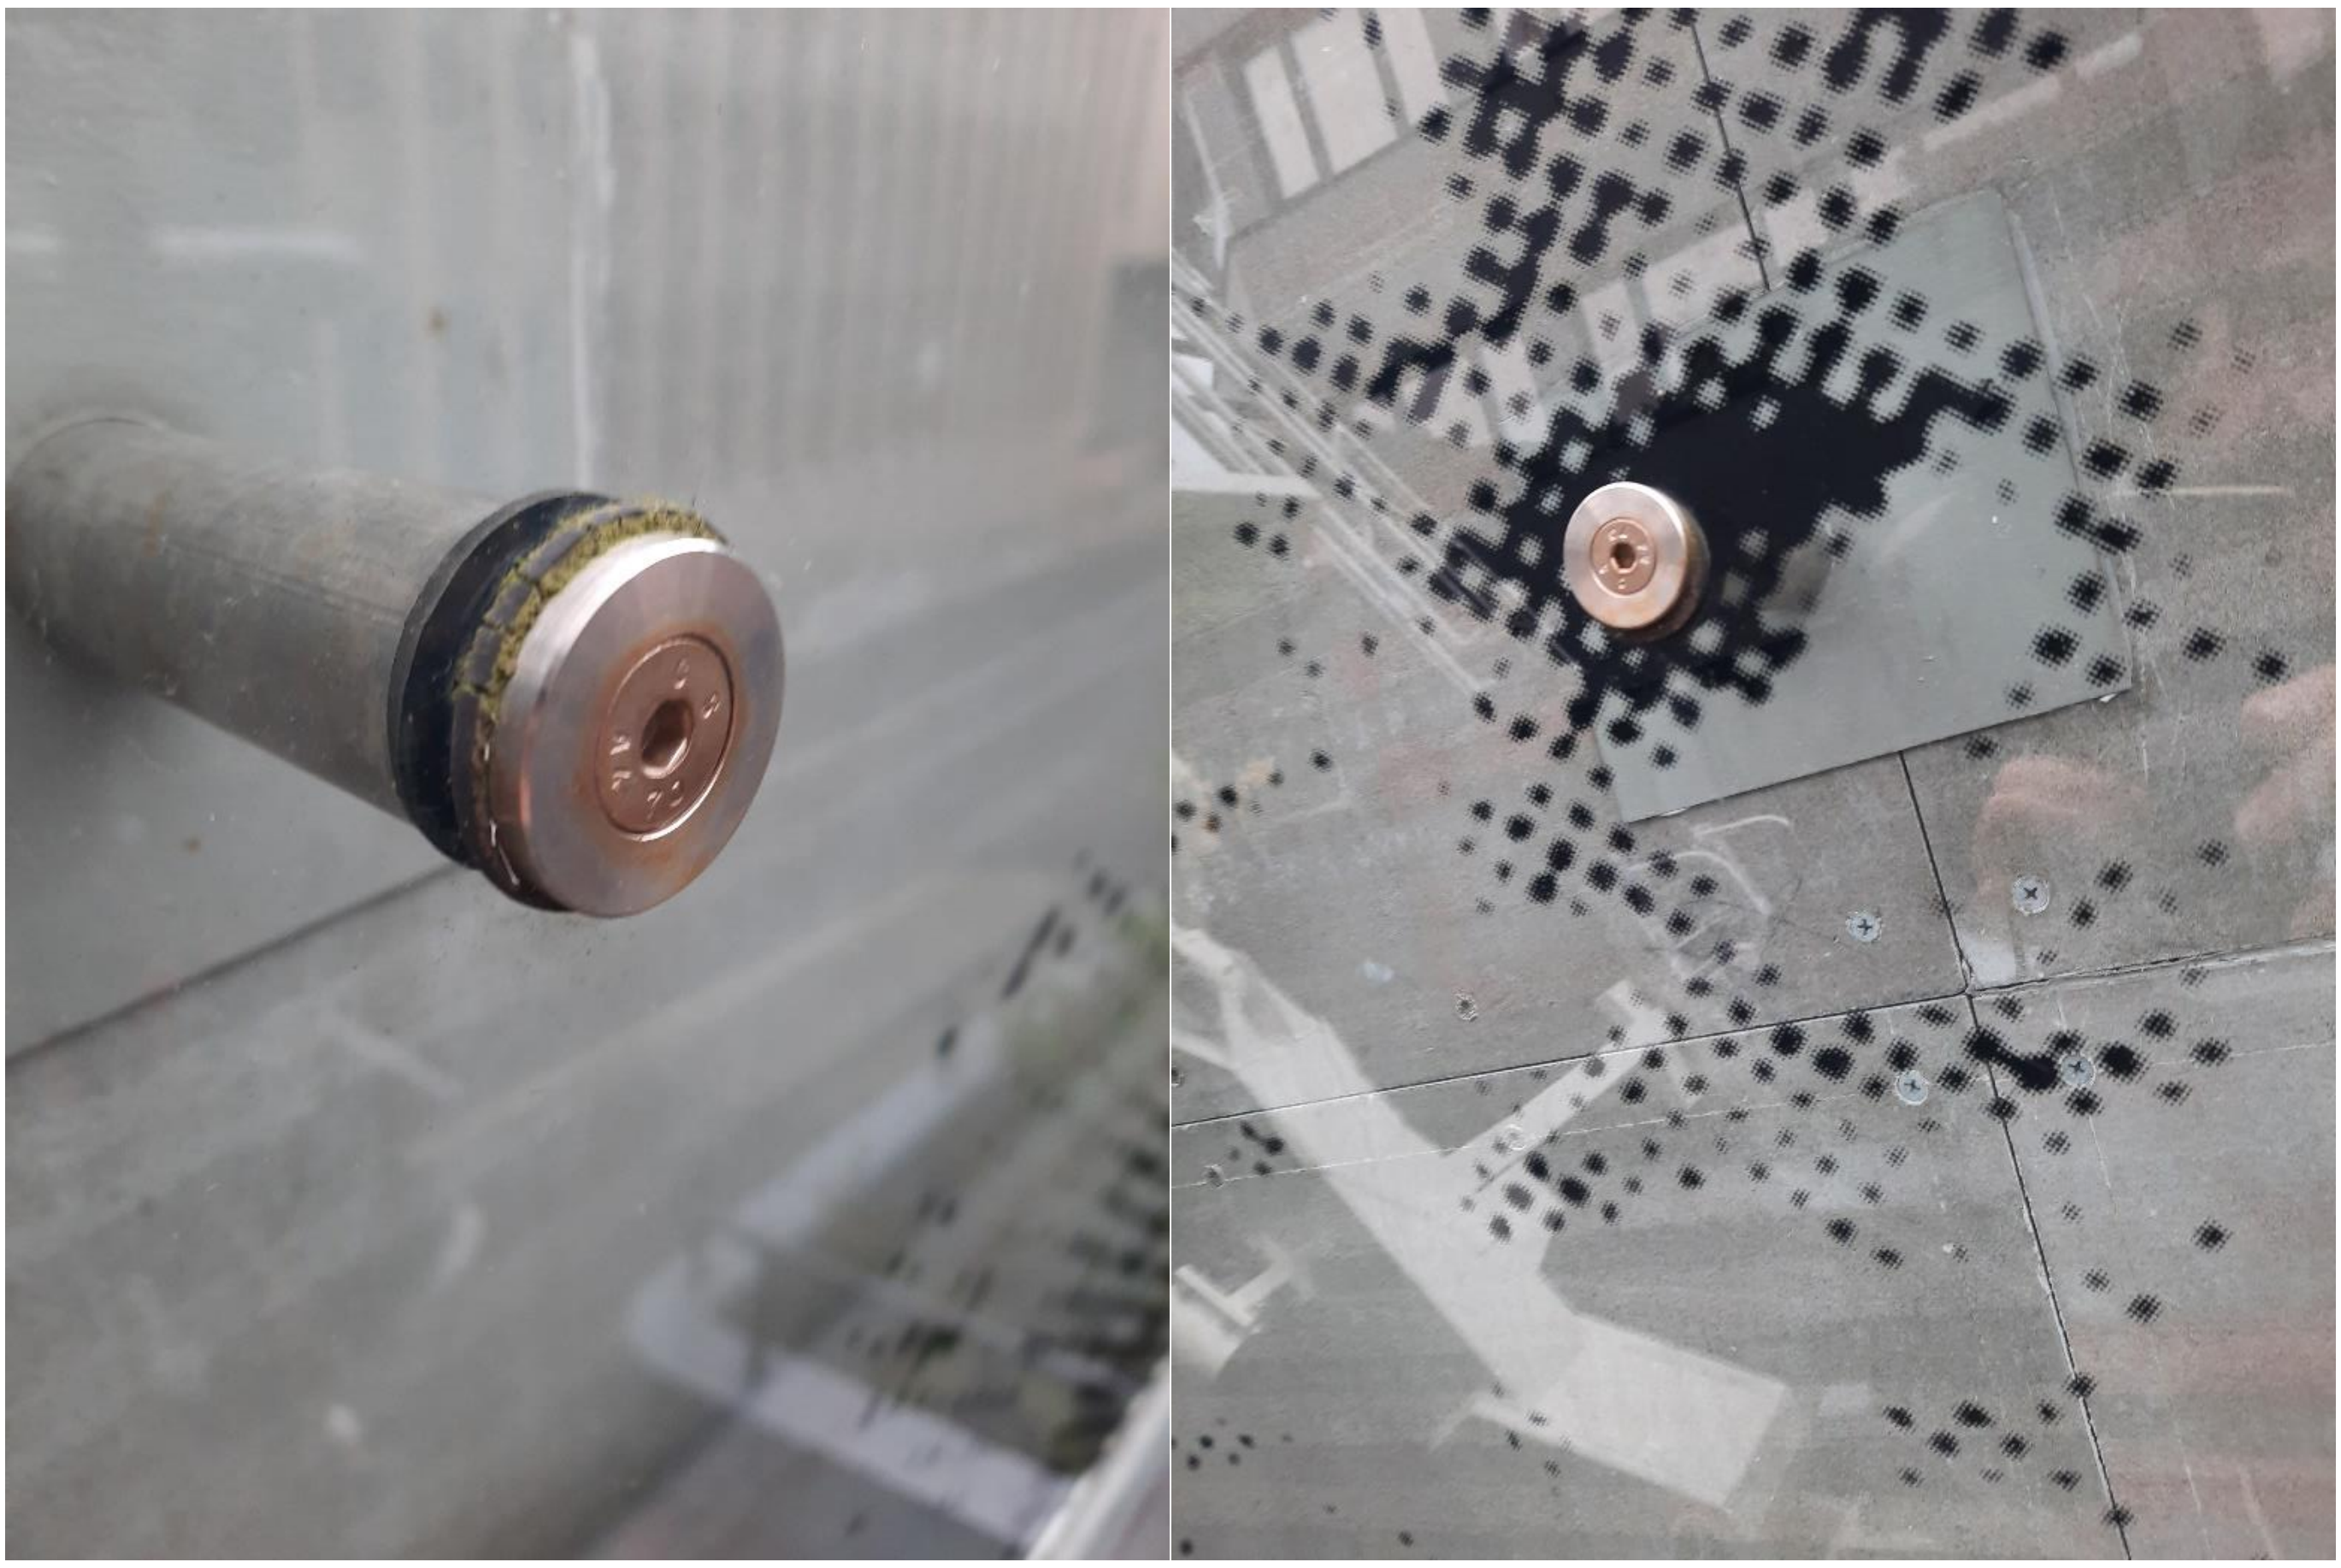
Pakningar rivnaðir,

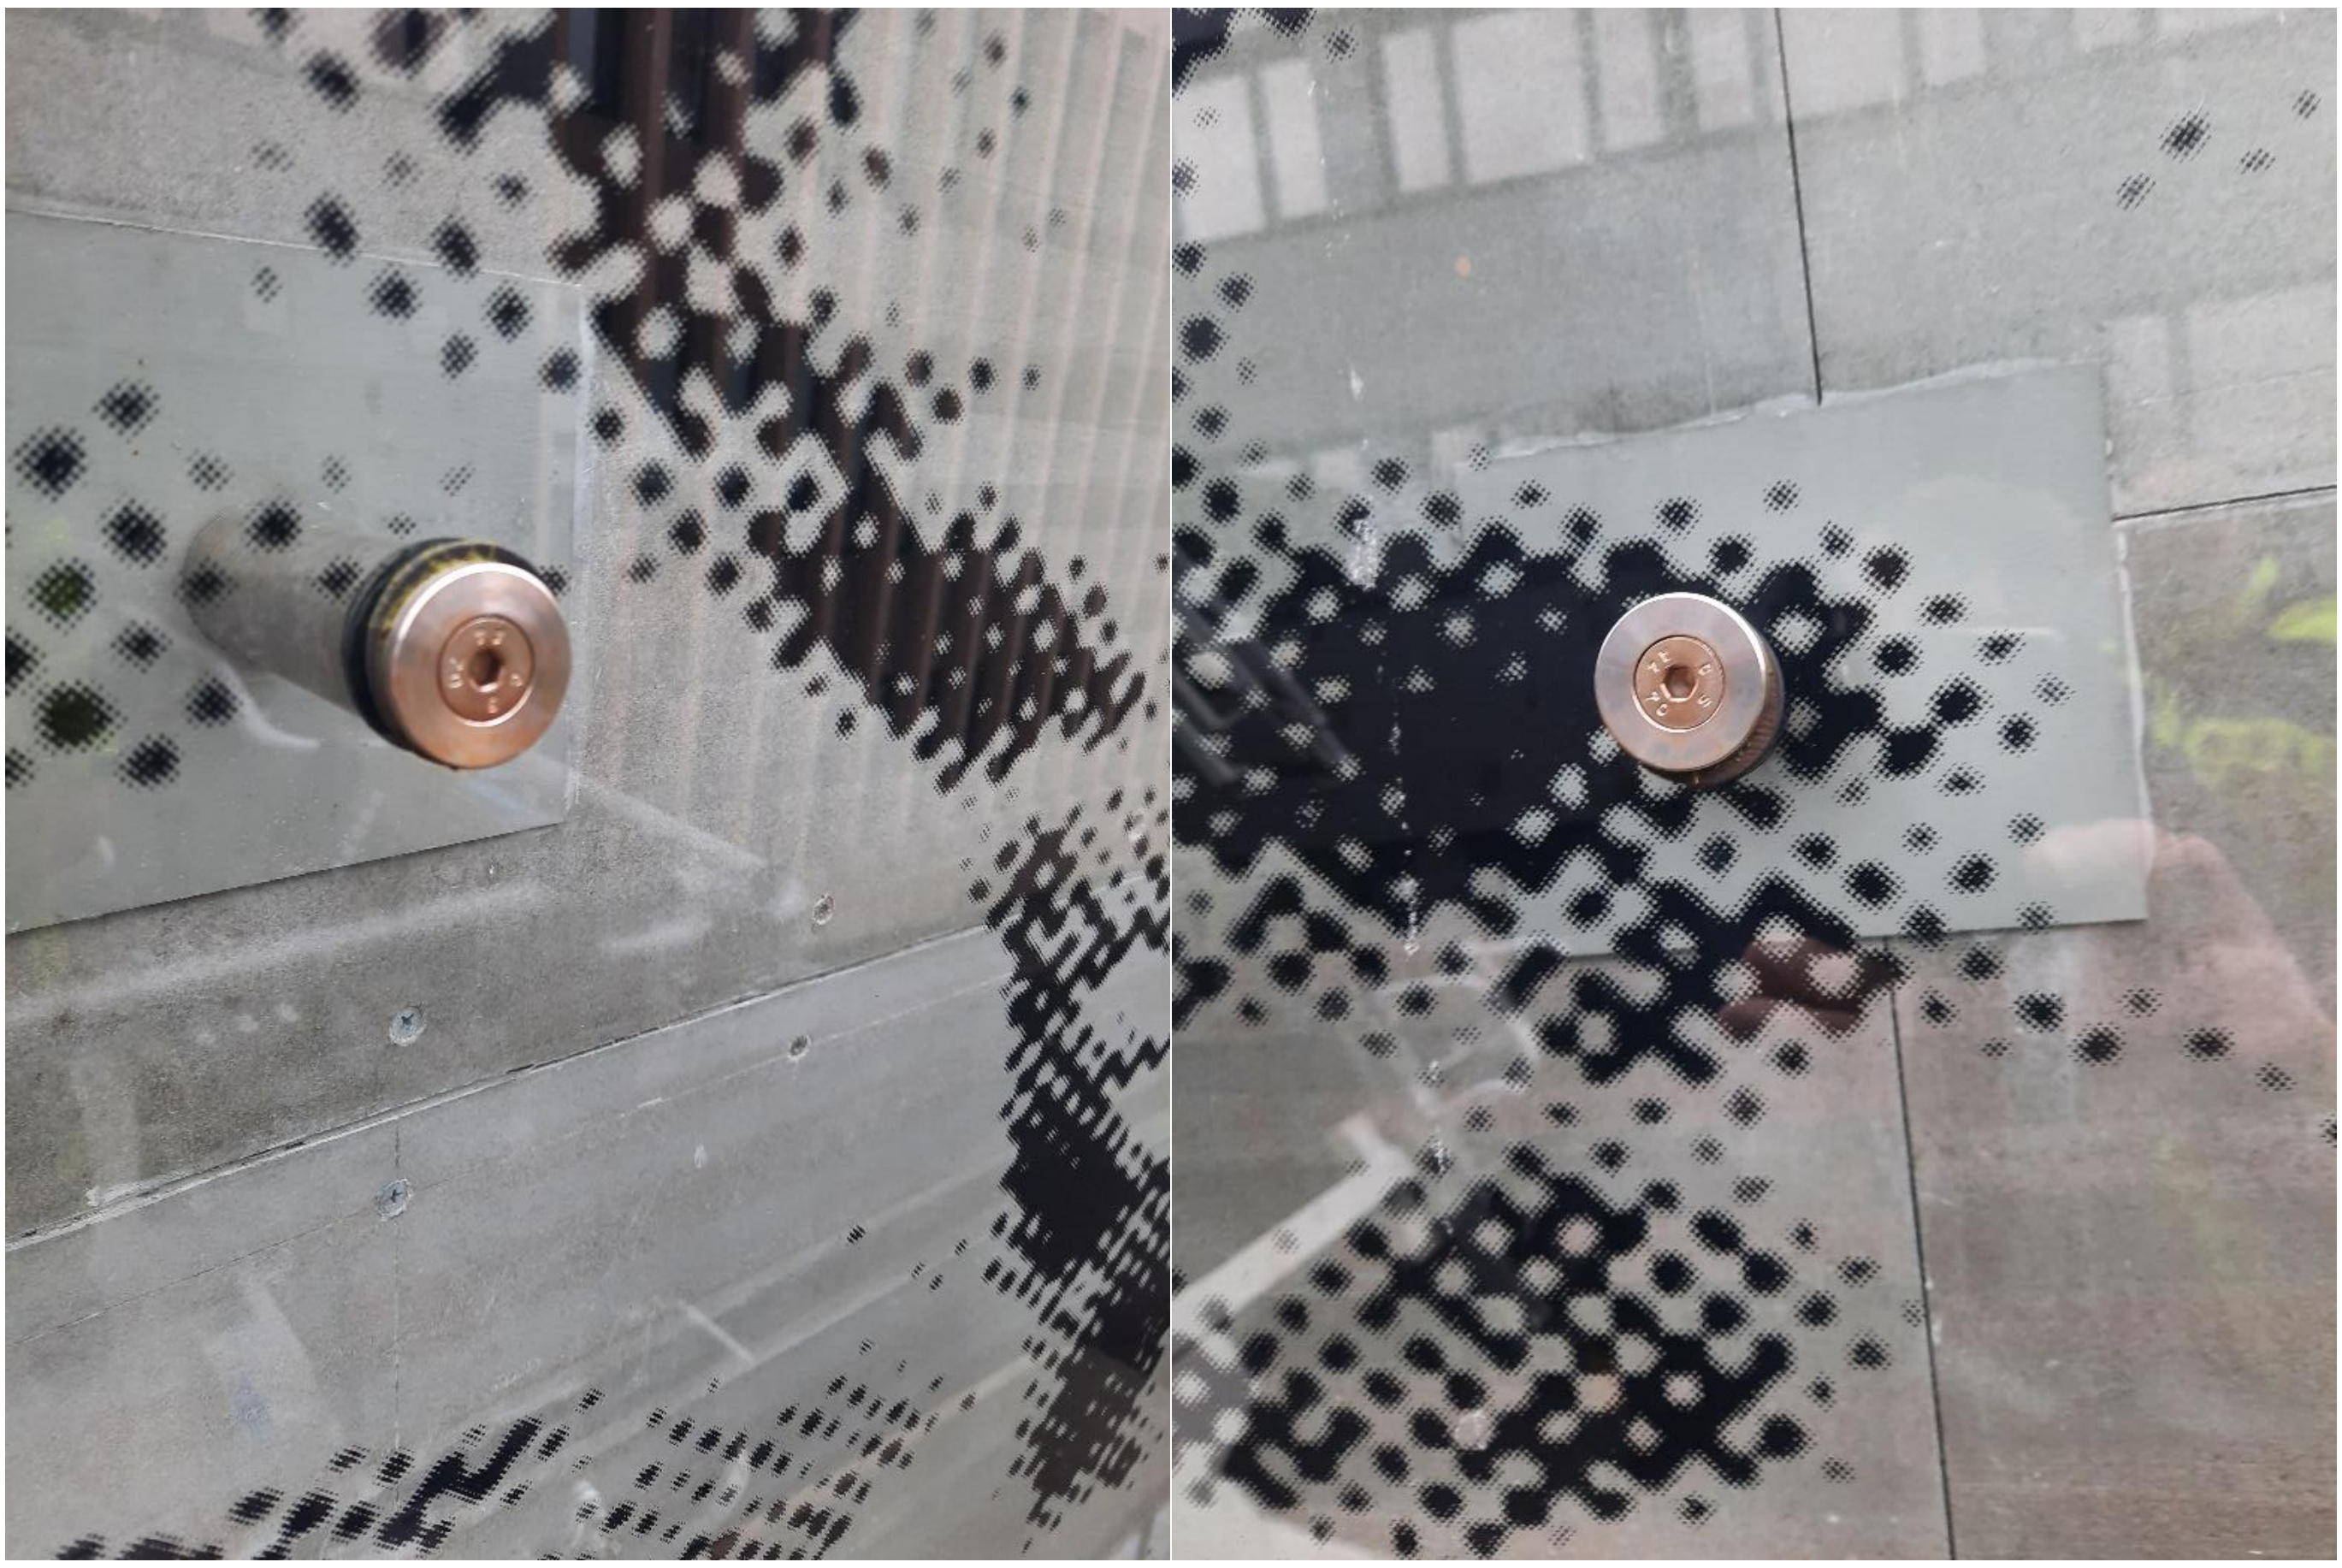
Pakningar rivnaðir,

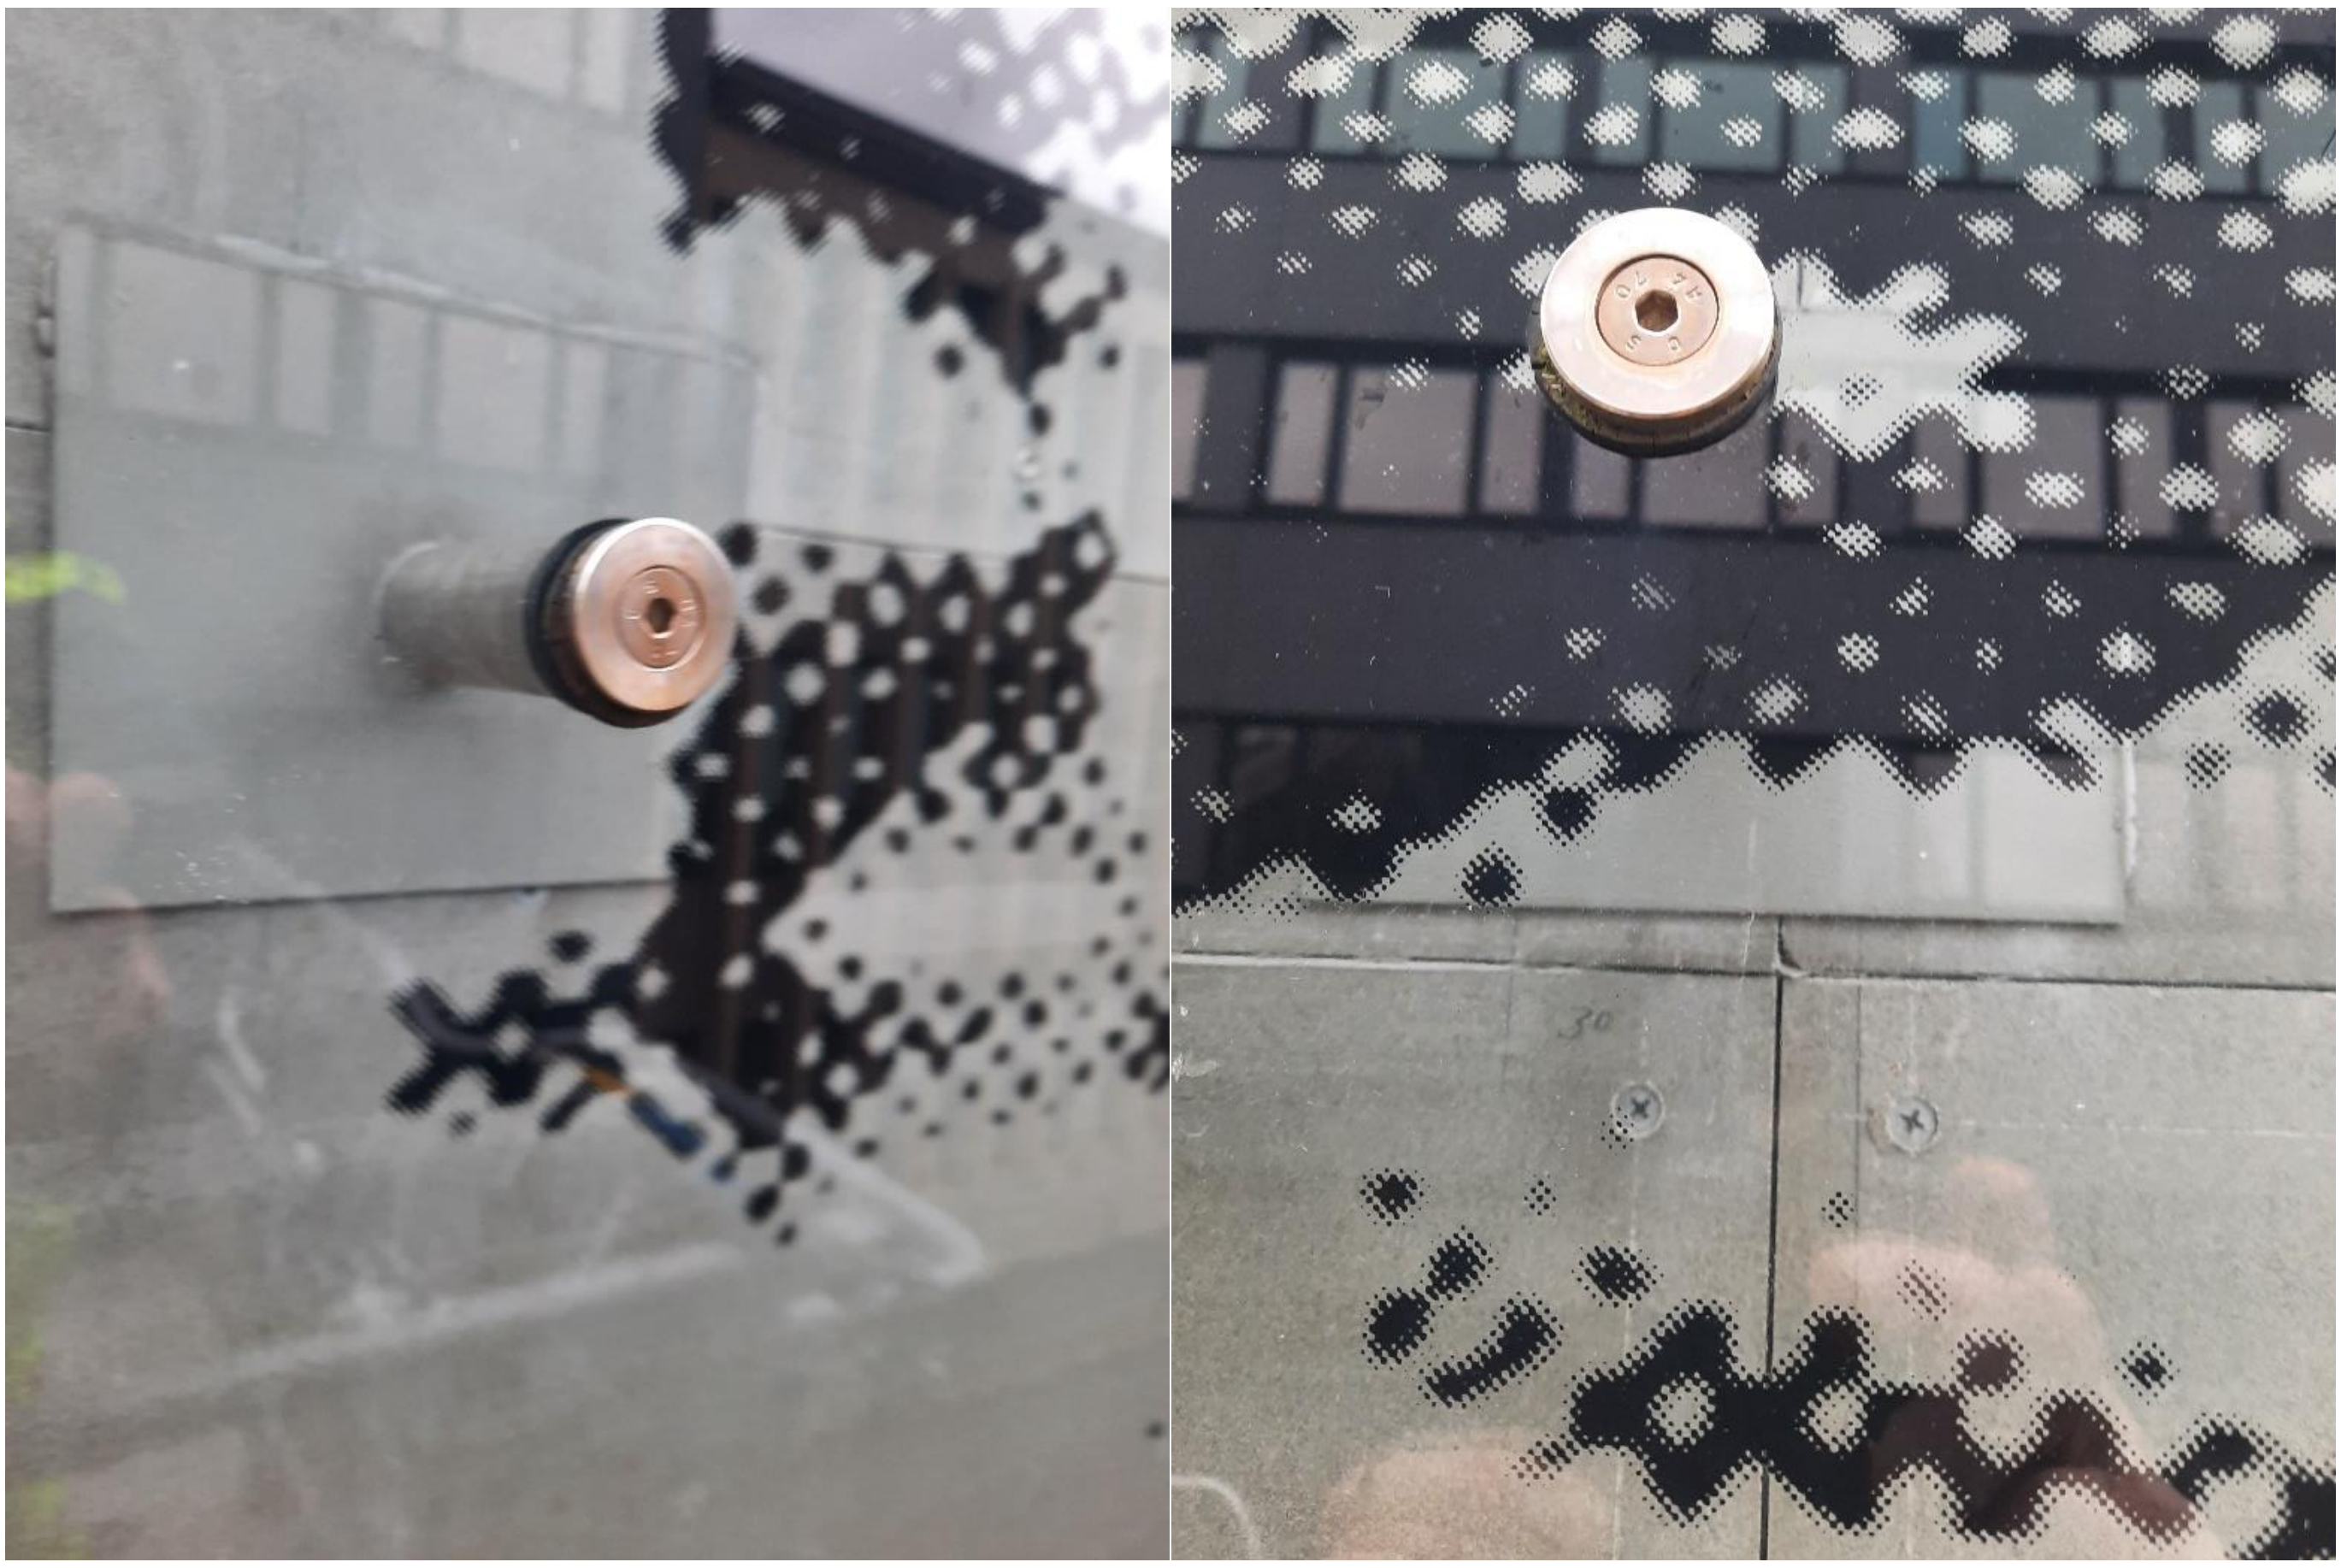
Pakningar rivnaðir

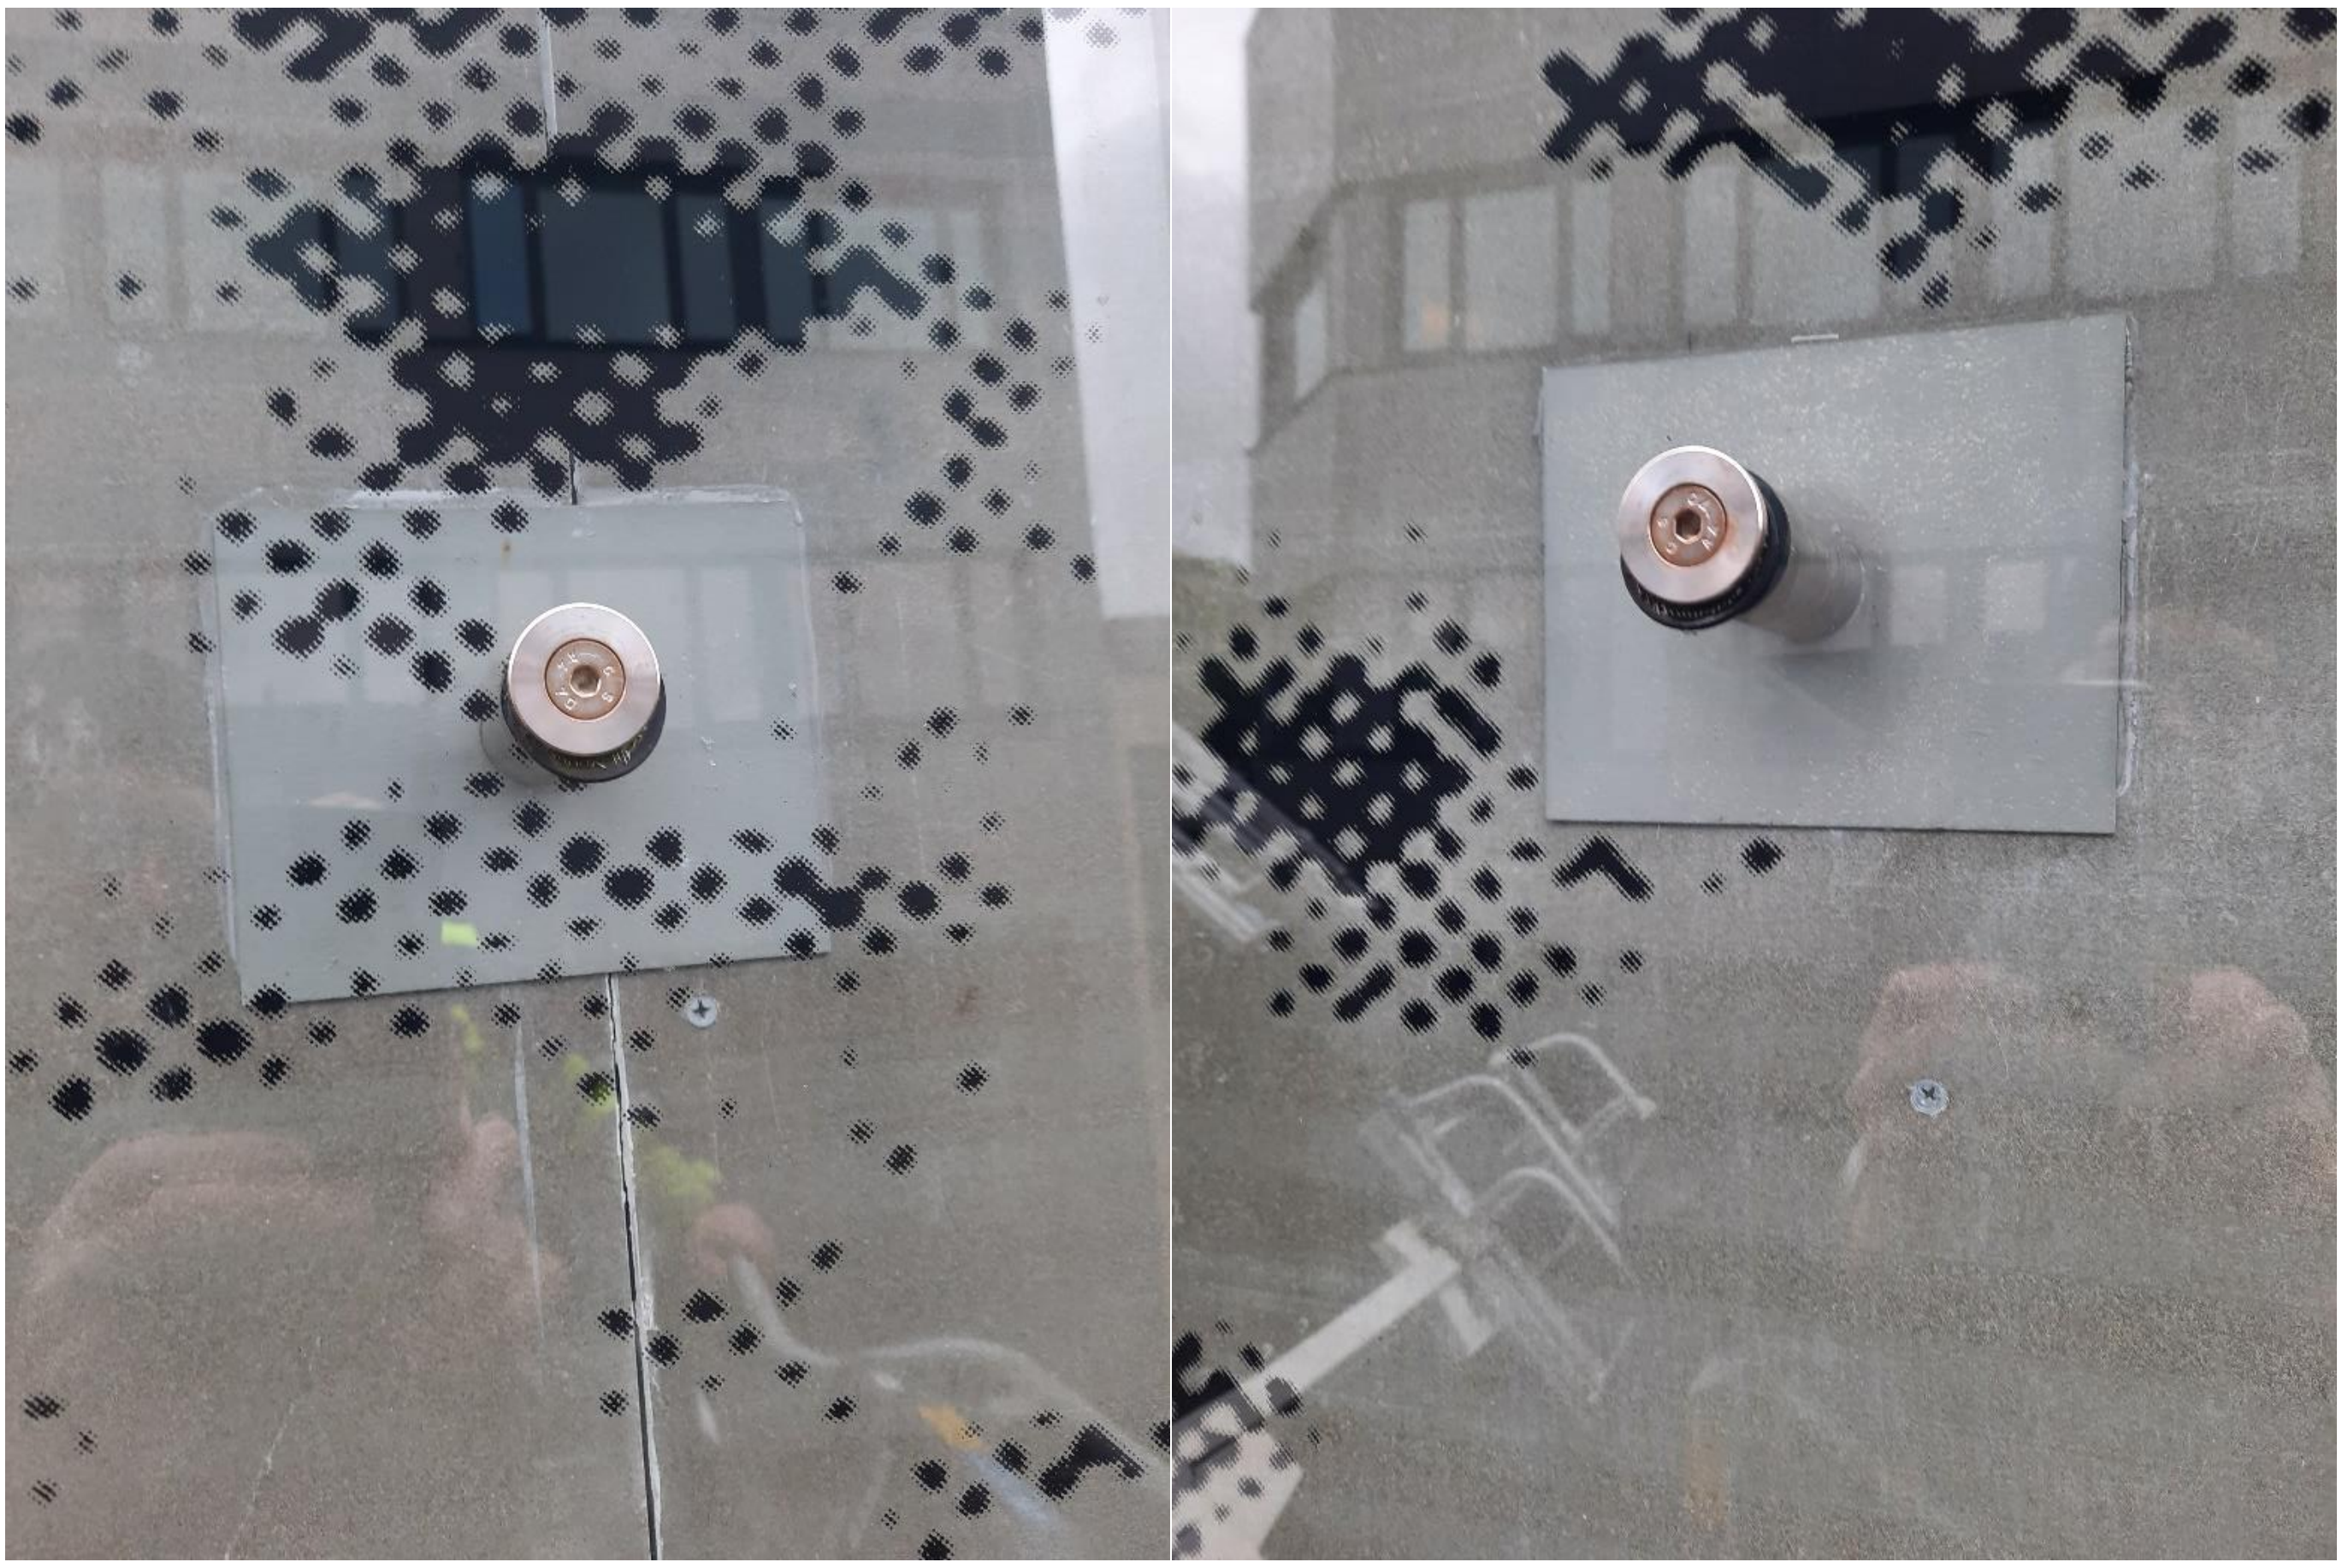
Pakningar rivnaðir

Pakningar rivnaðir,

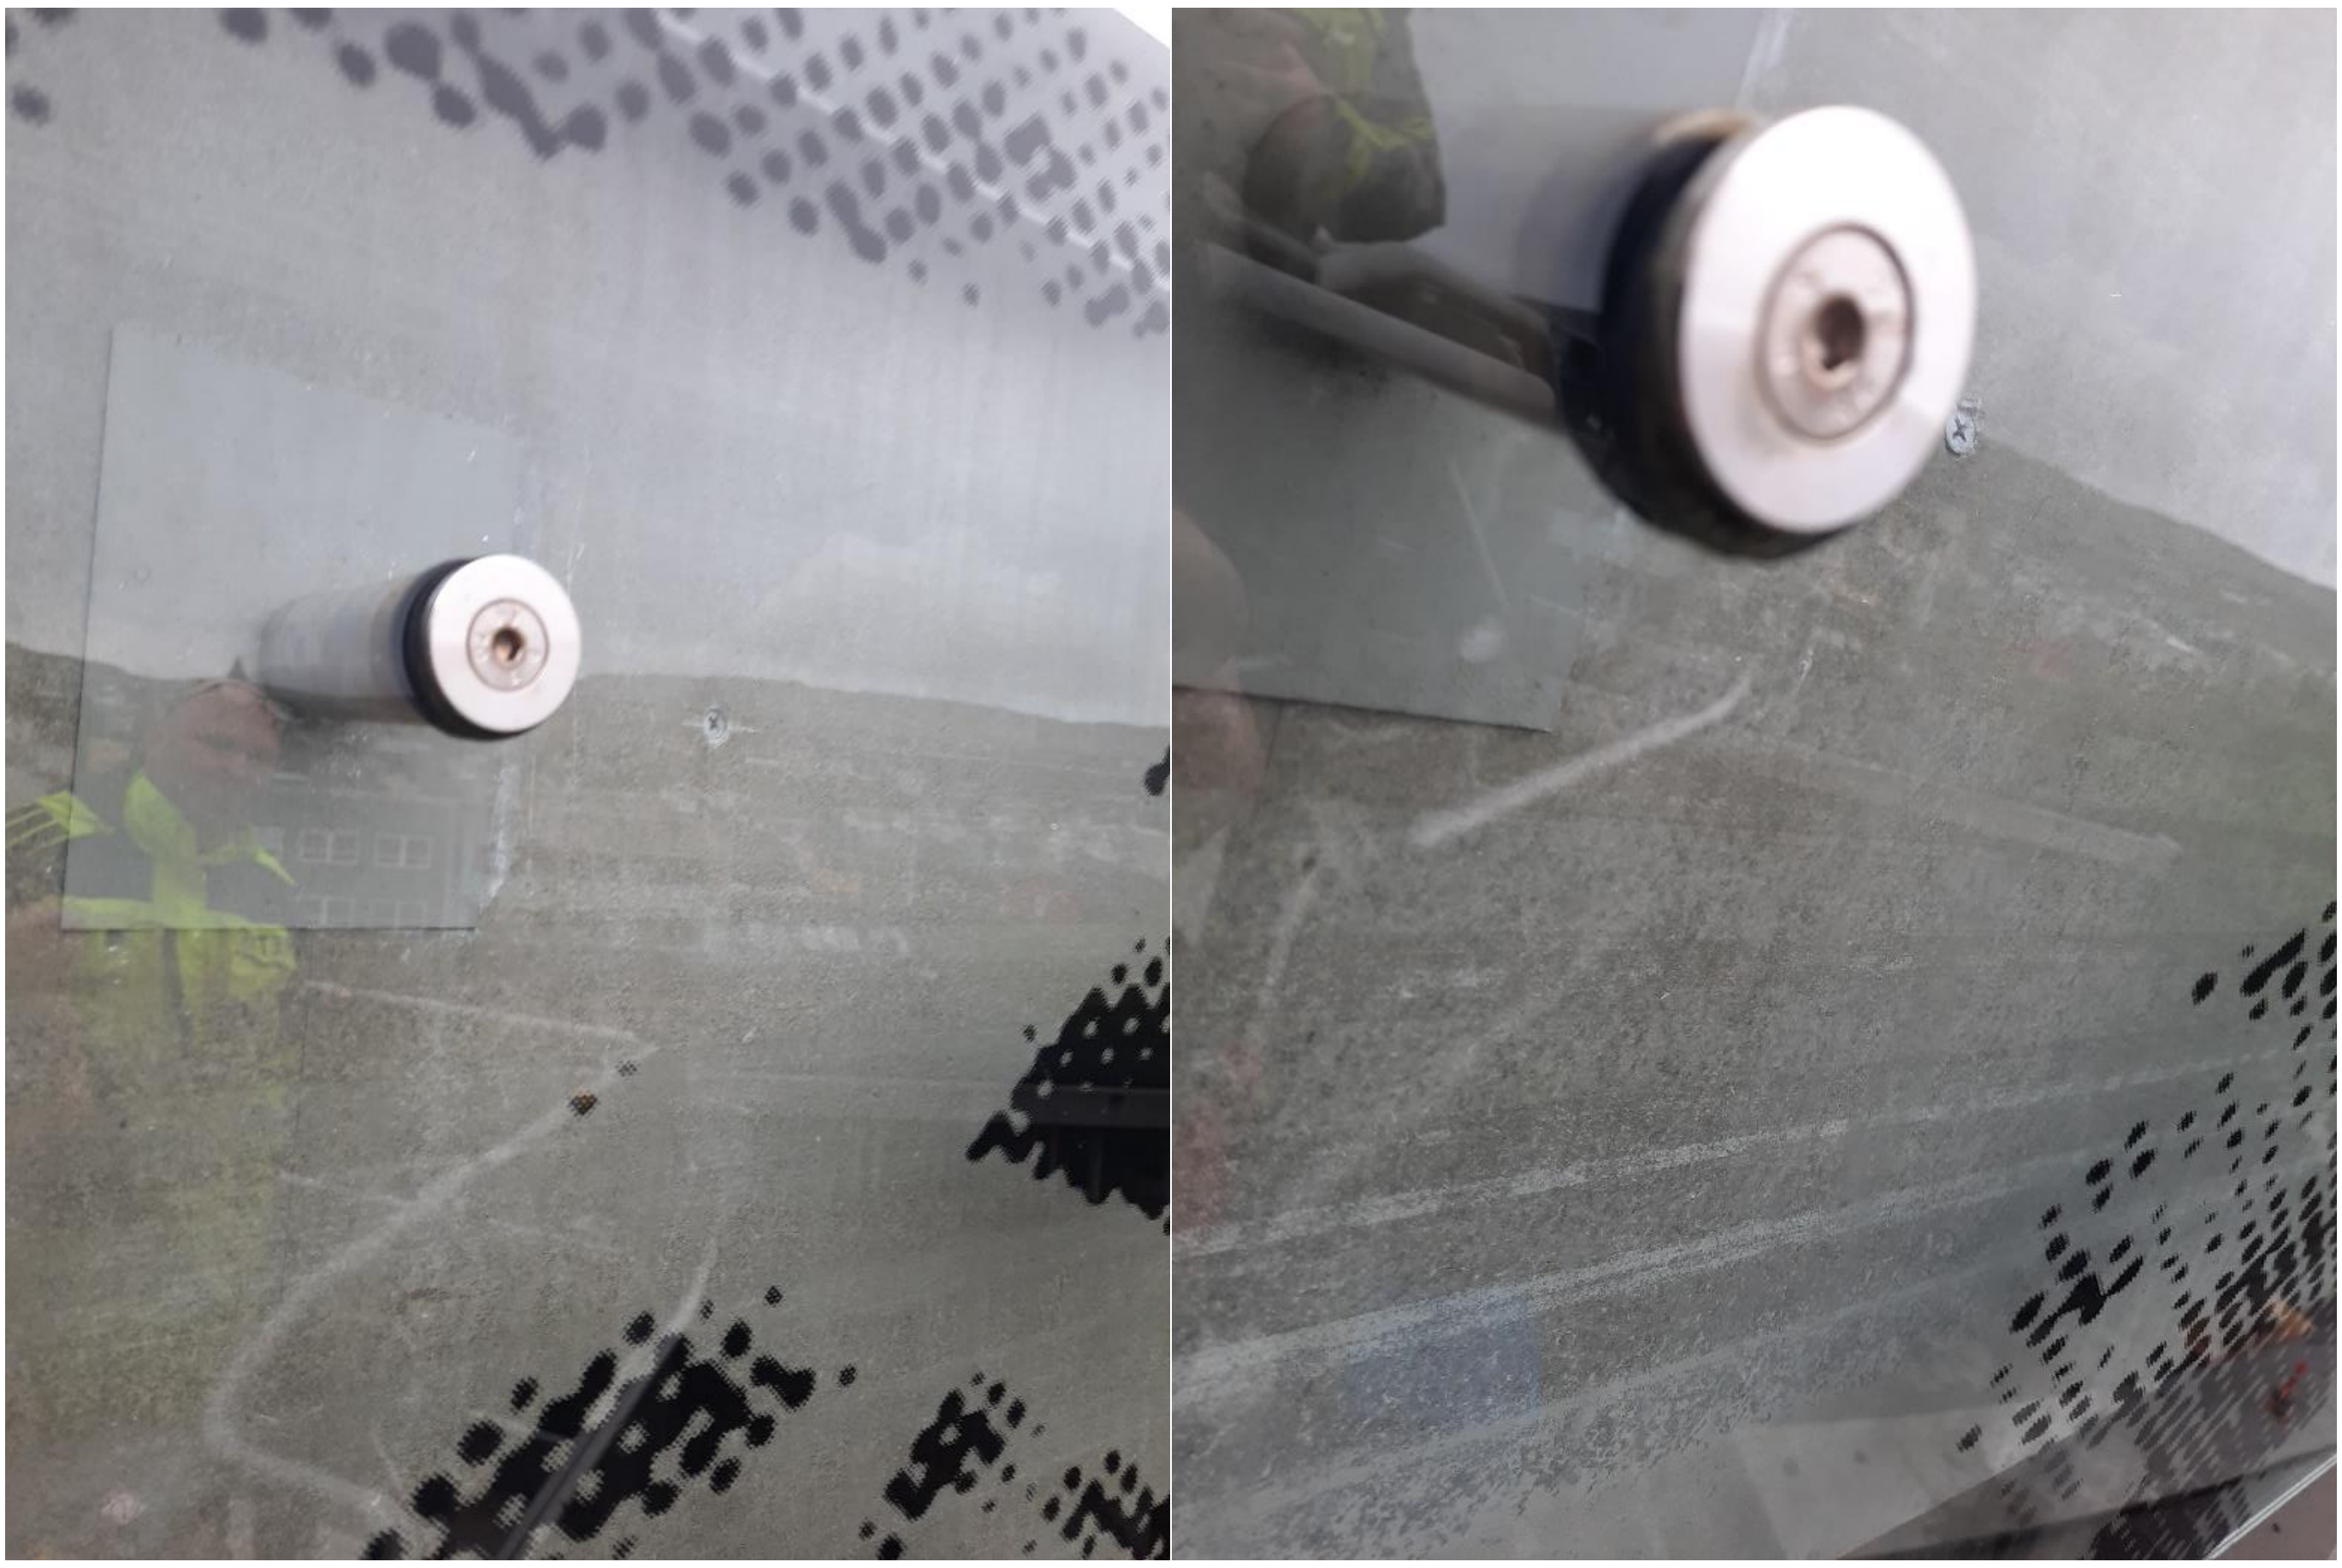
Pakningar rivnaðir
