LØGTINGSHÚSIÐ

MYNDIR OG FRÁGREIÐING UM GLASFASADU

Frágreiðing um glasfasadu á Tinghúsinum

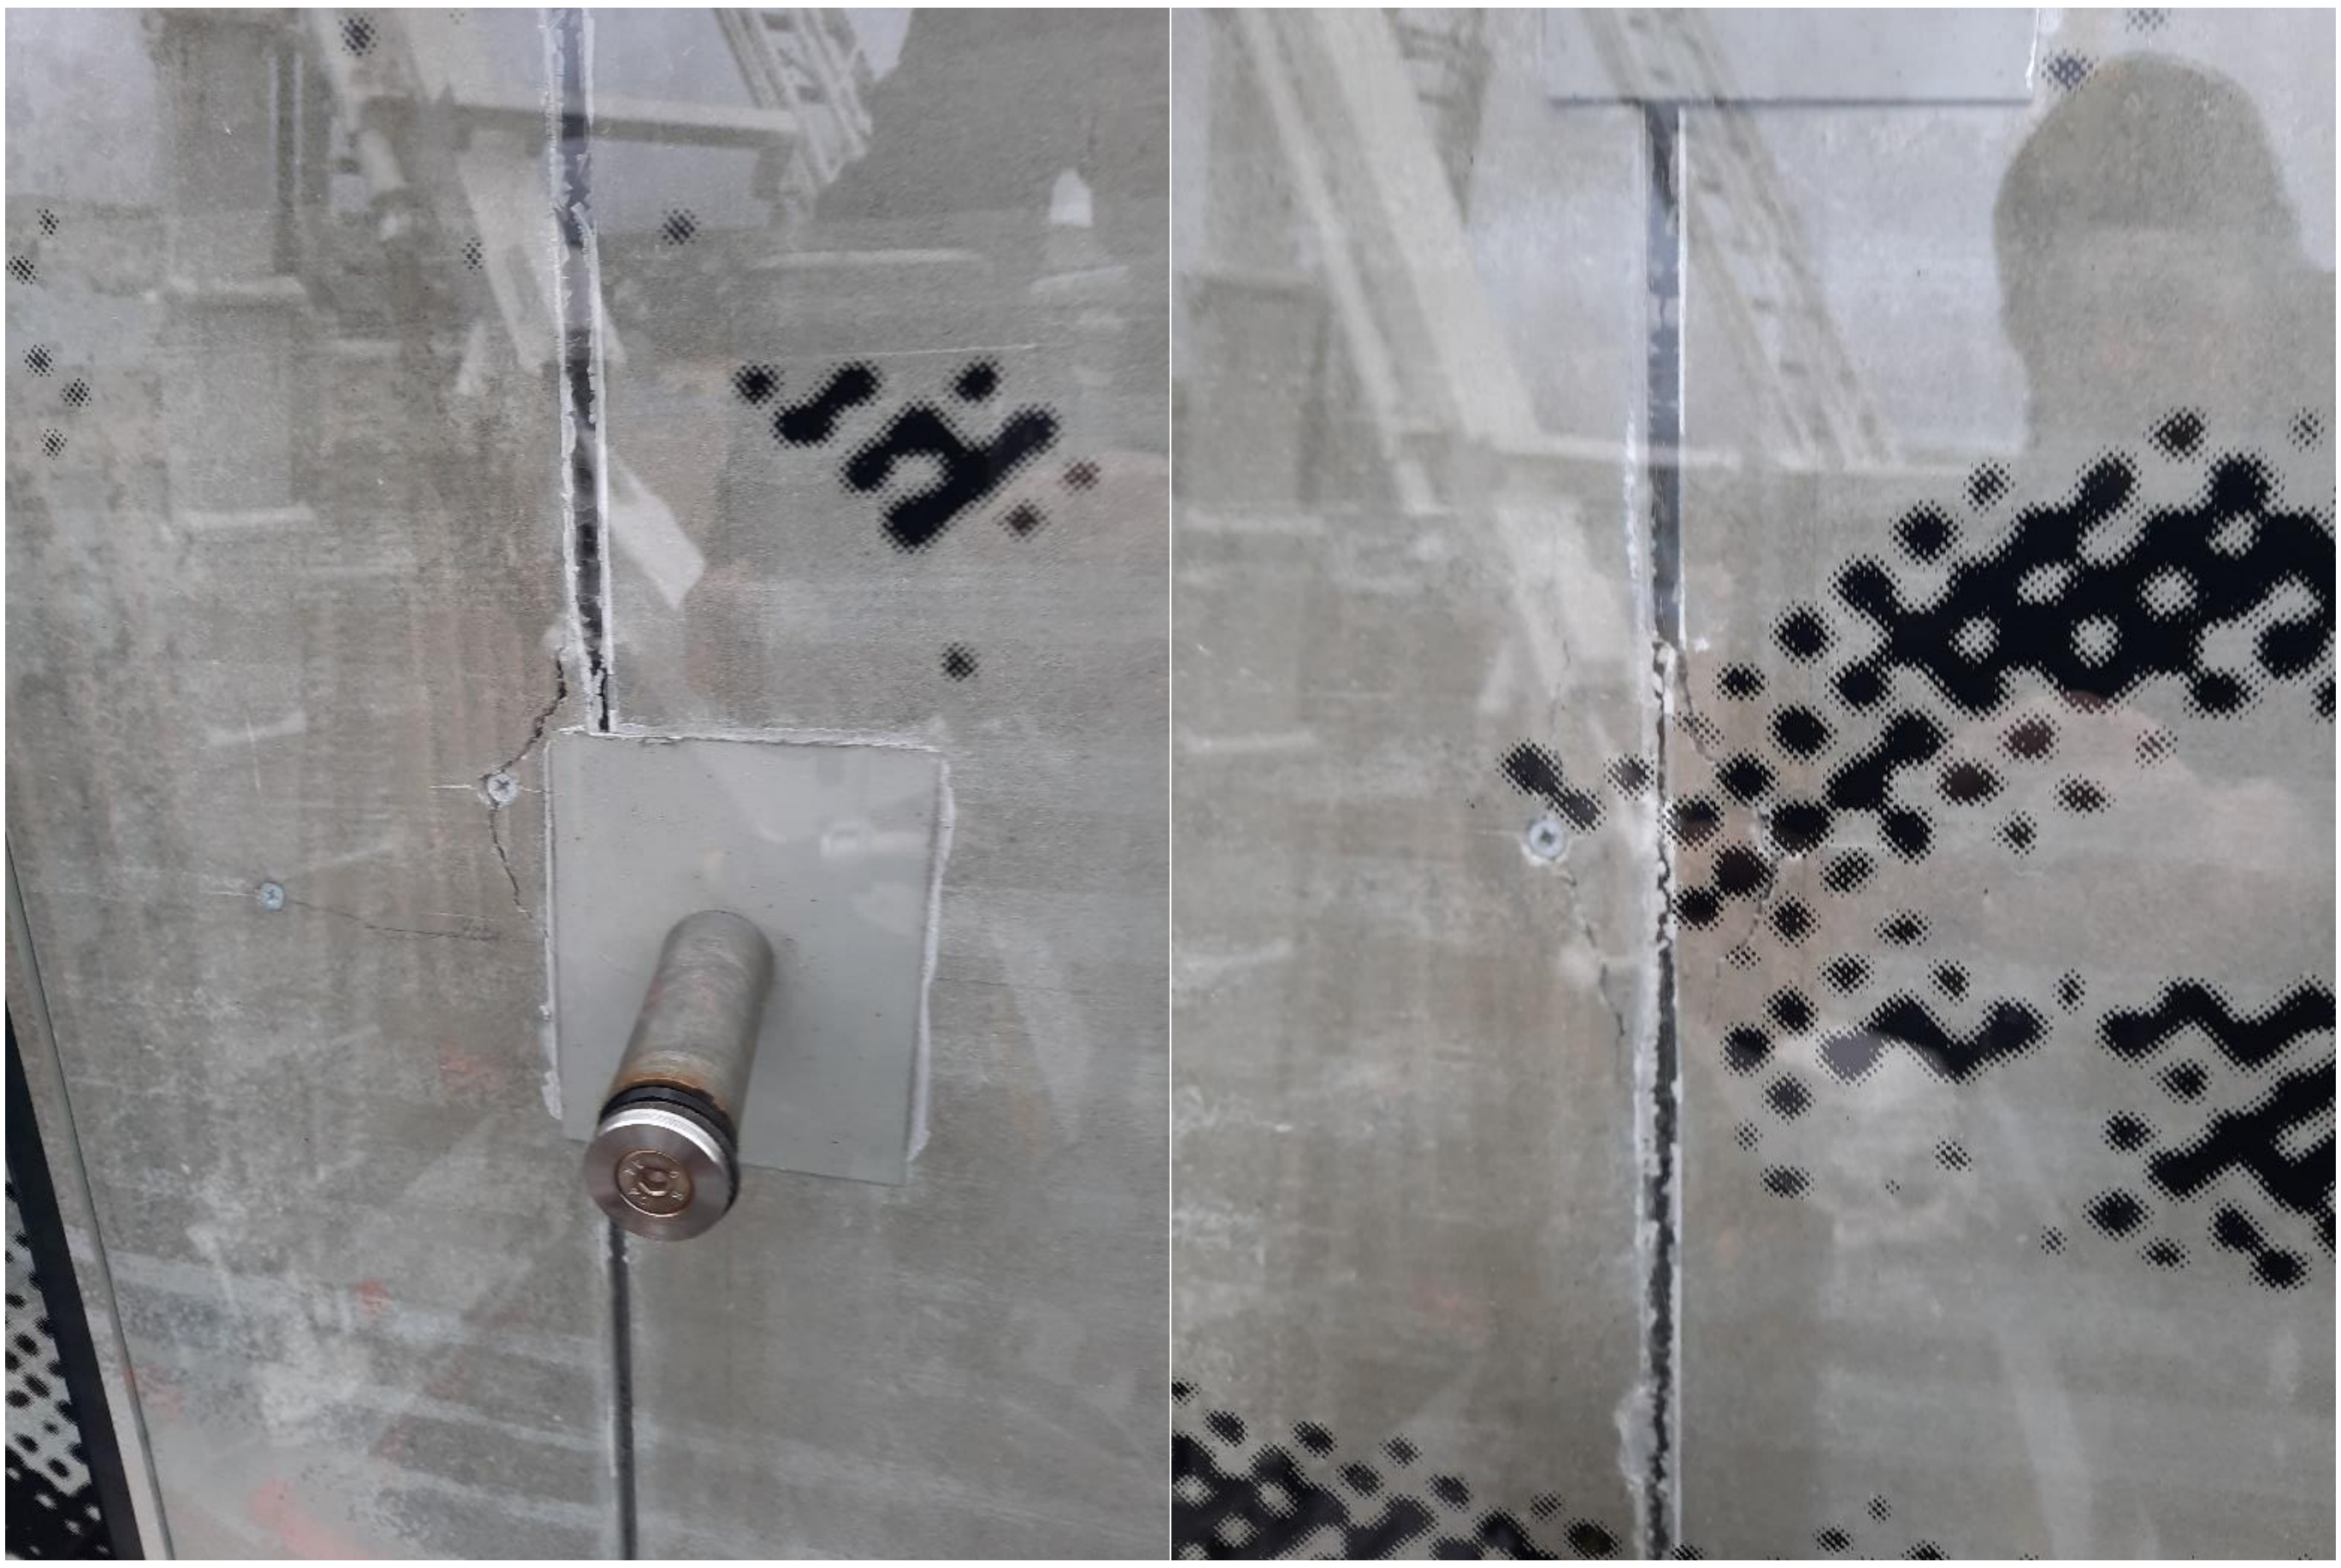
Riva í klædningi aftan fyri glasfasadu.

Glasfasadan eigur at verða tikin niður og lagað til nýggjar beringar. Nærri (statisk) kanning eigur at verða gjørd av bakvegginum og hví nógvar rivur eru í honum.

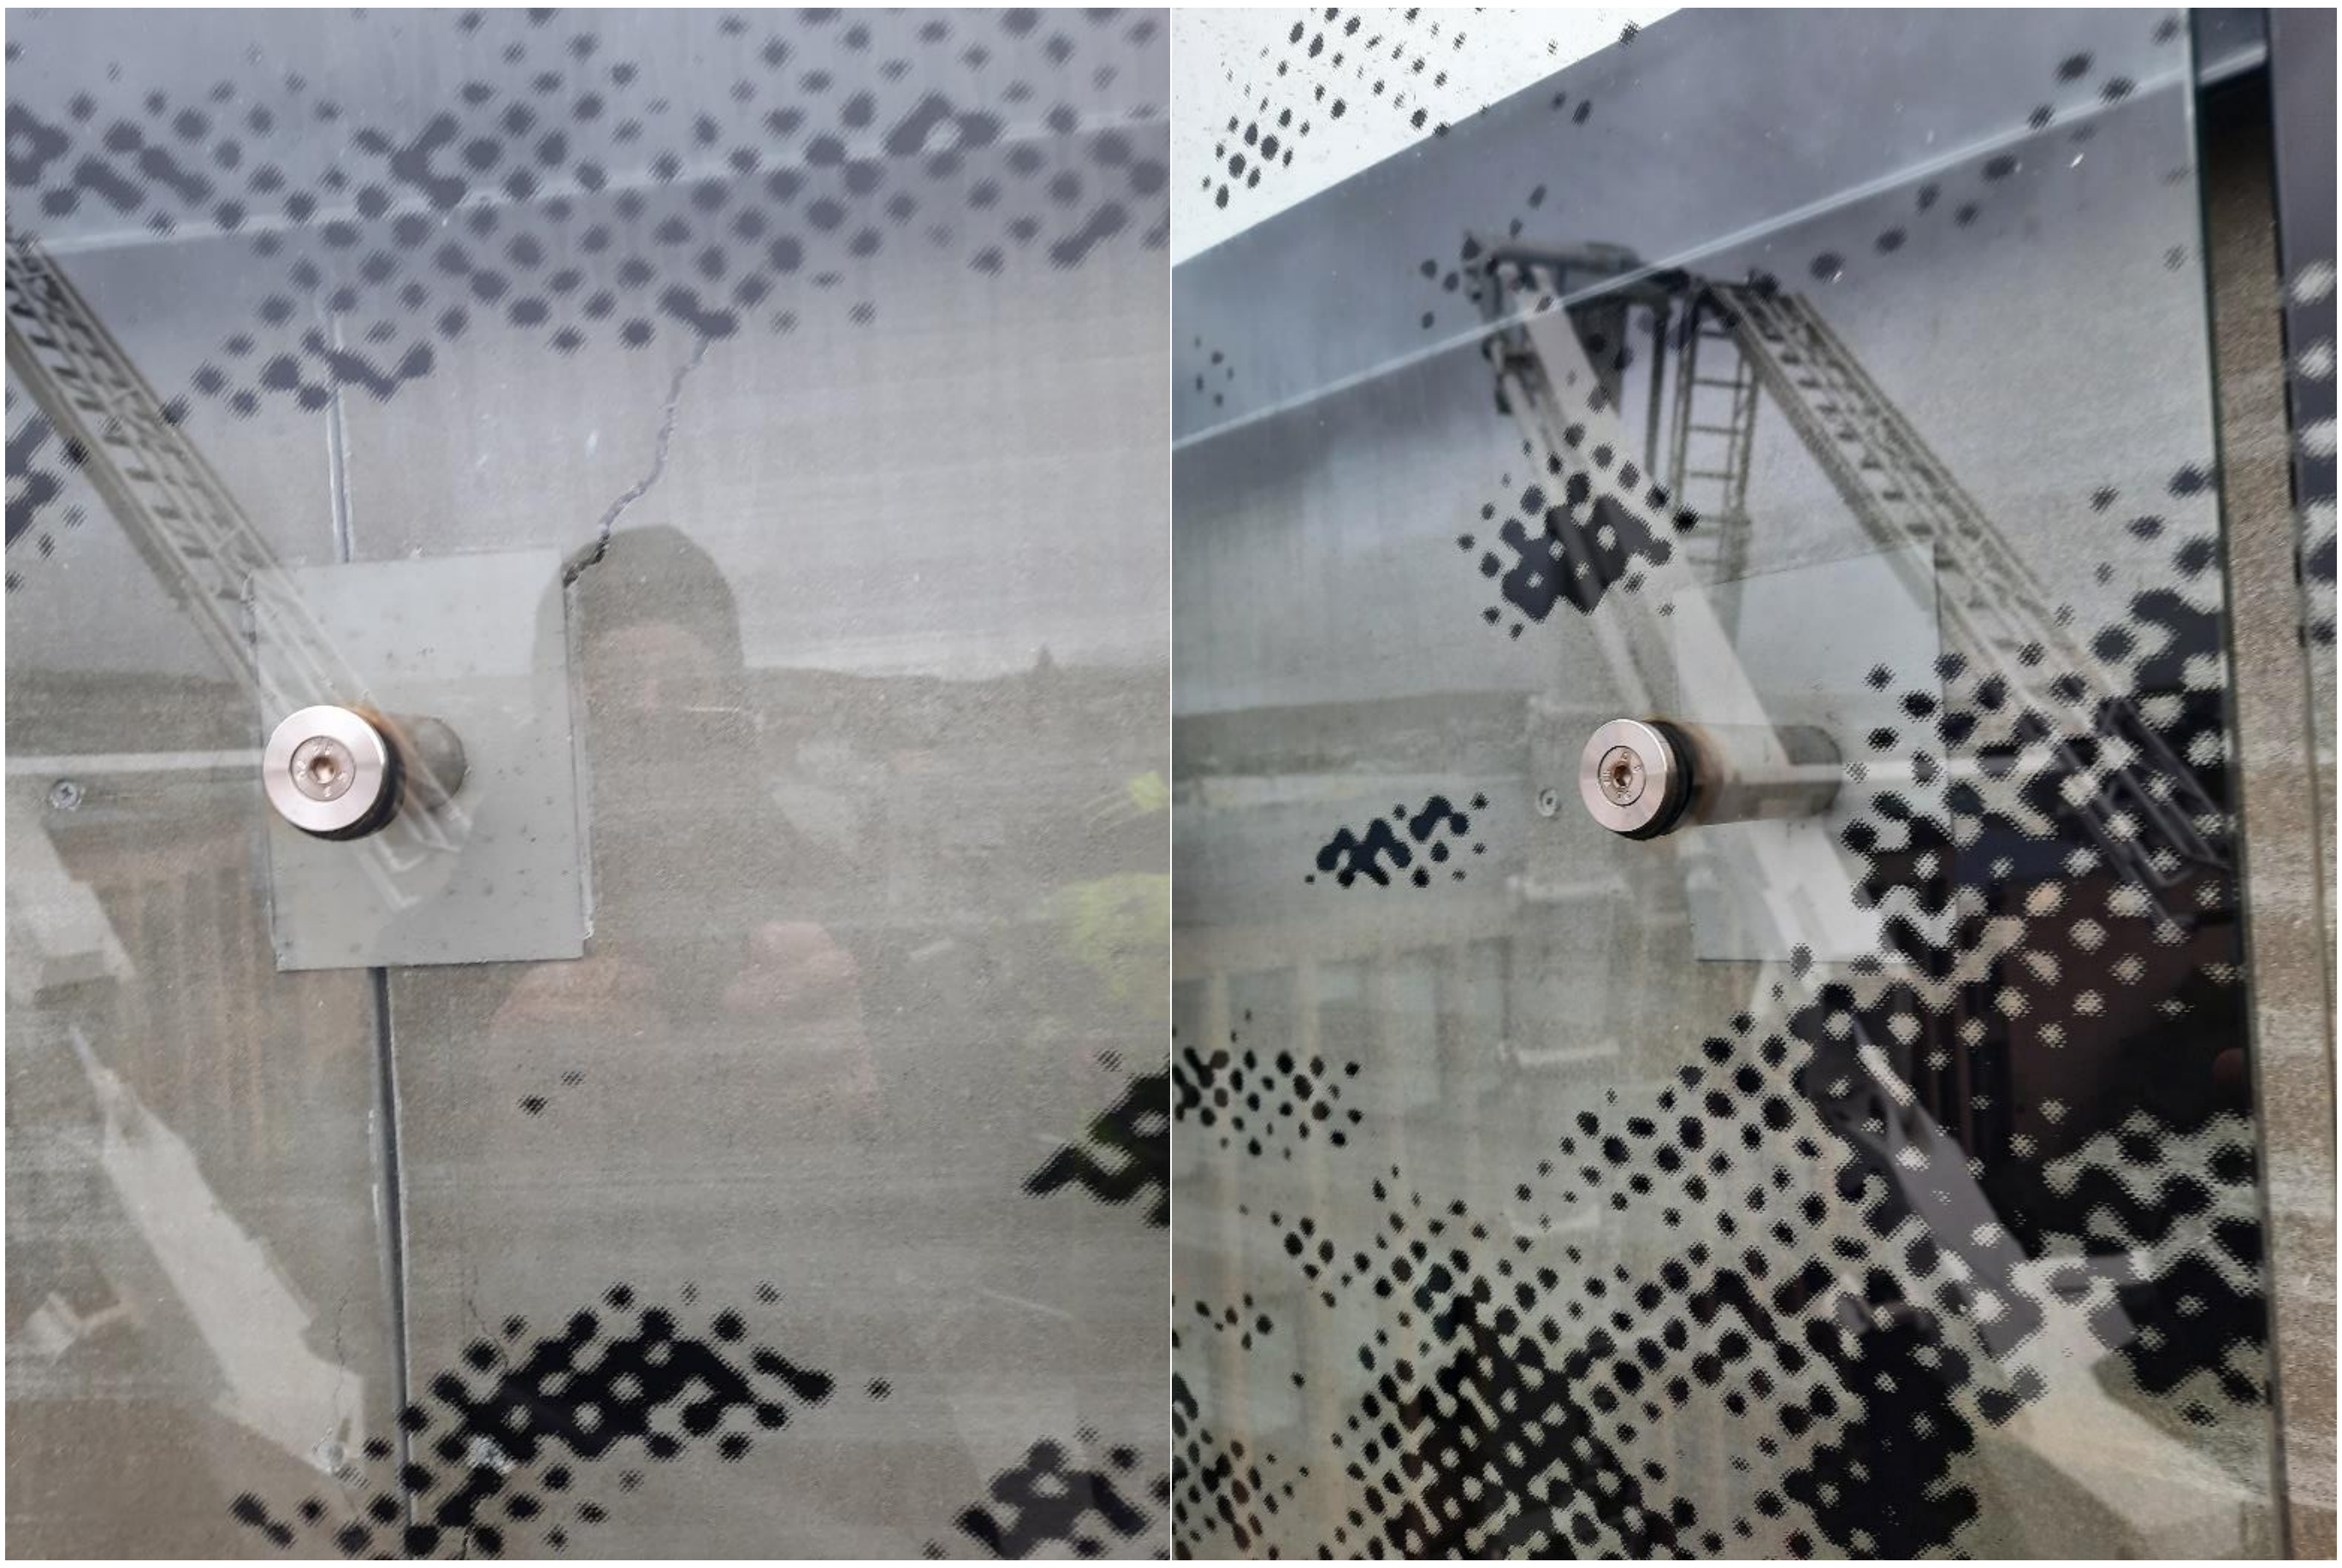
Riva í klædningi aftan fyri glasfasadu.

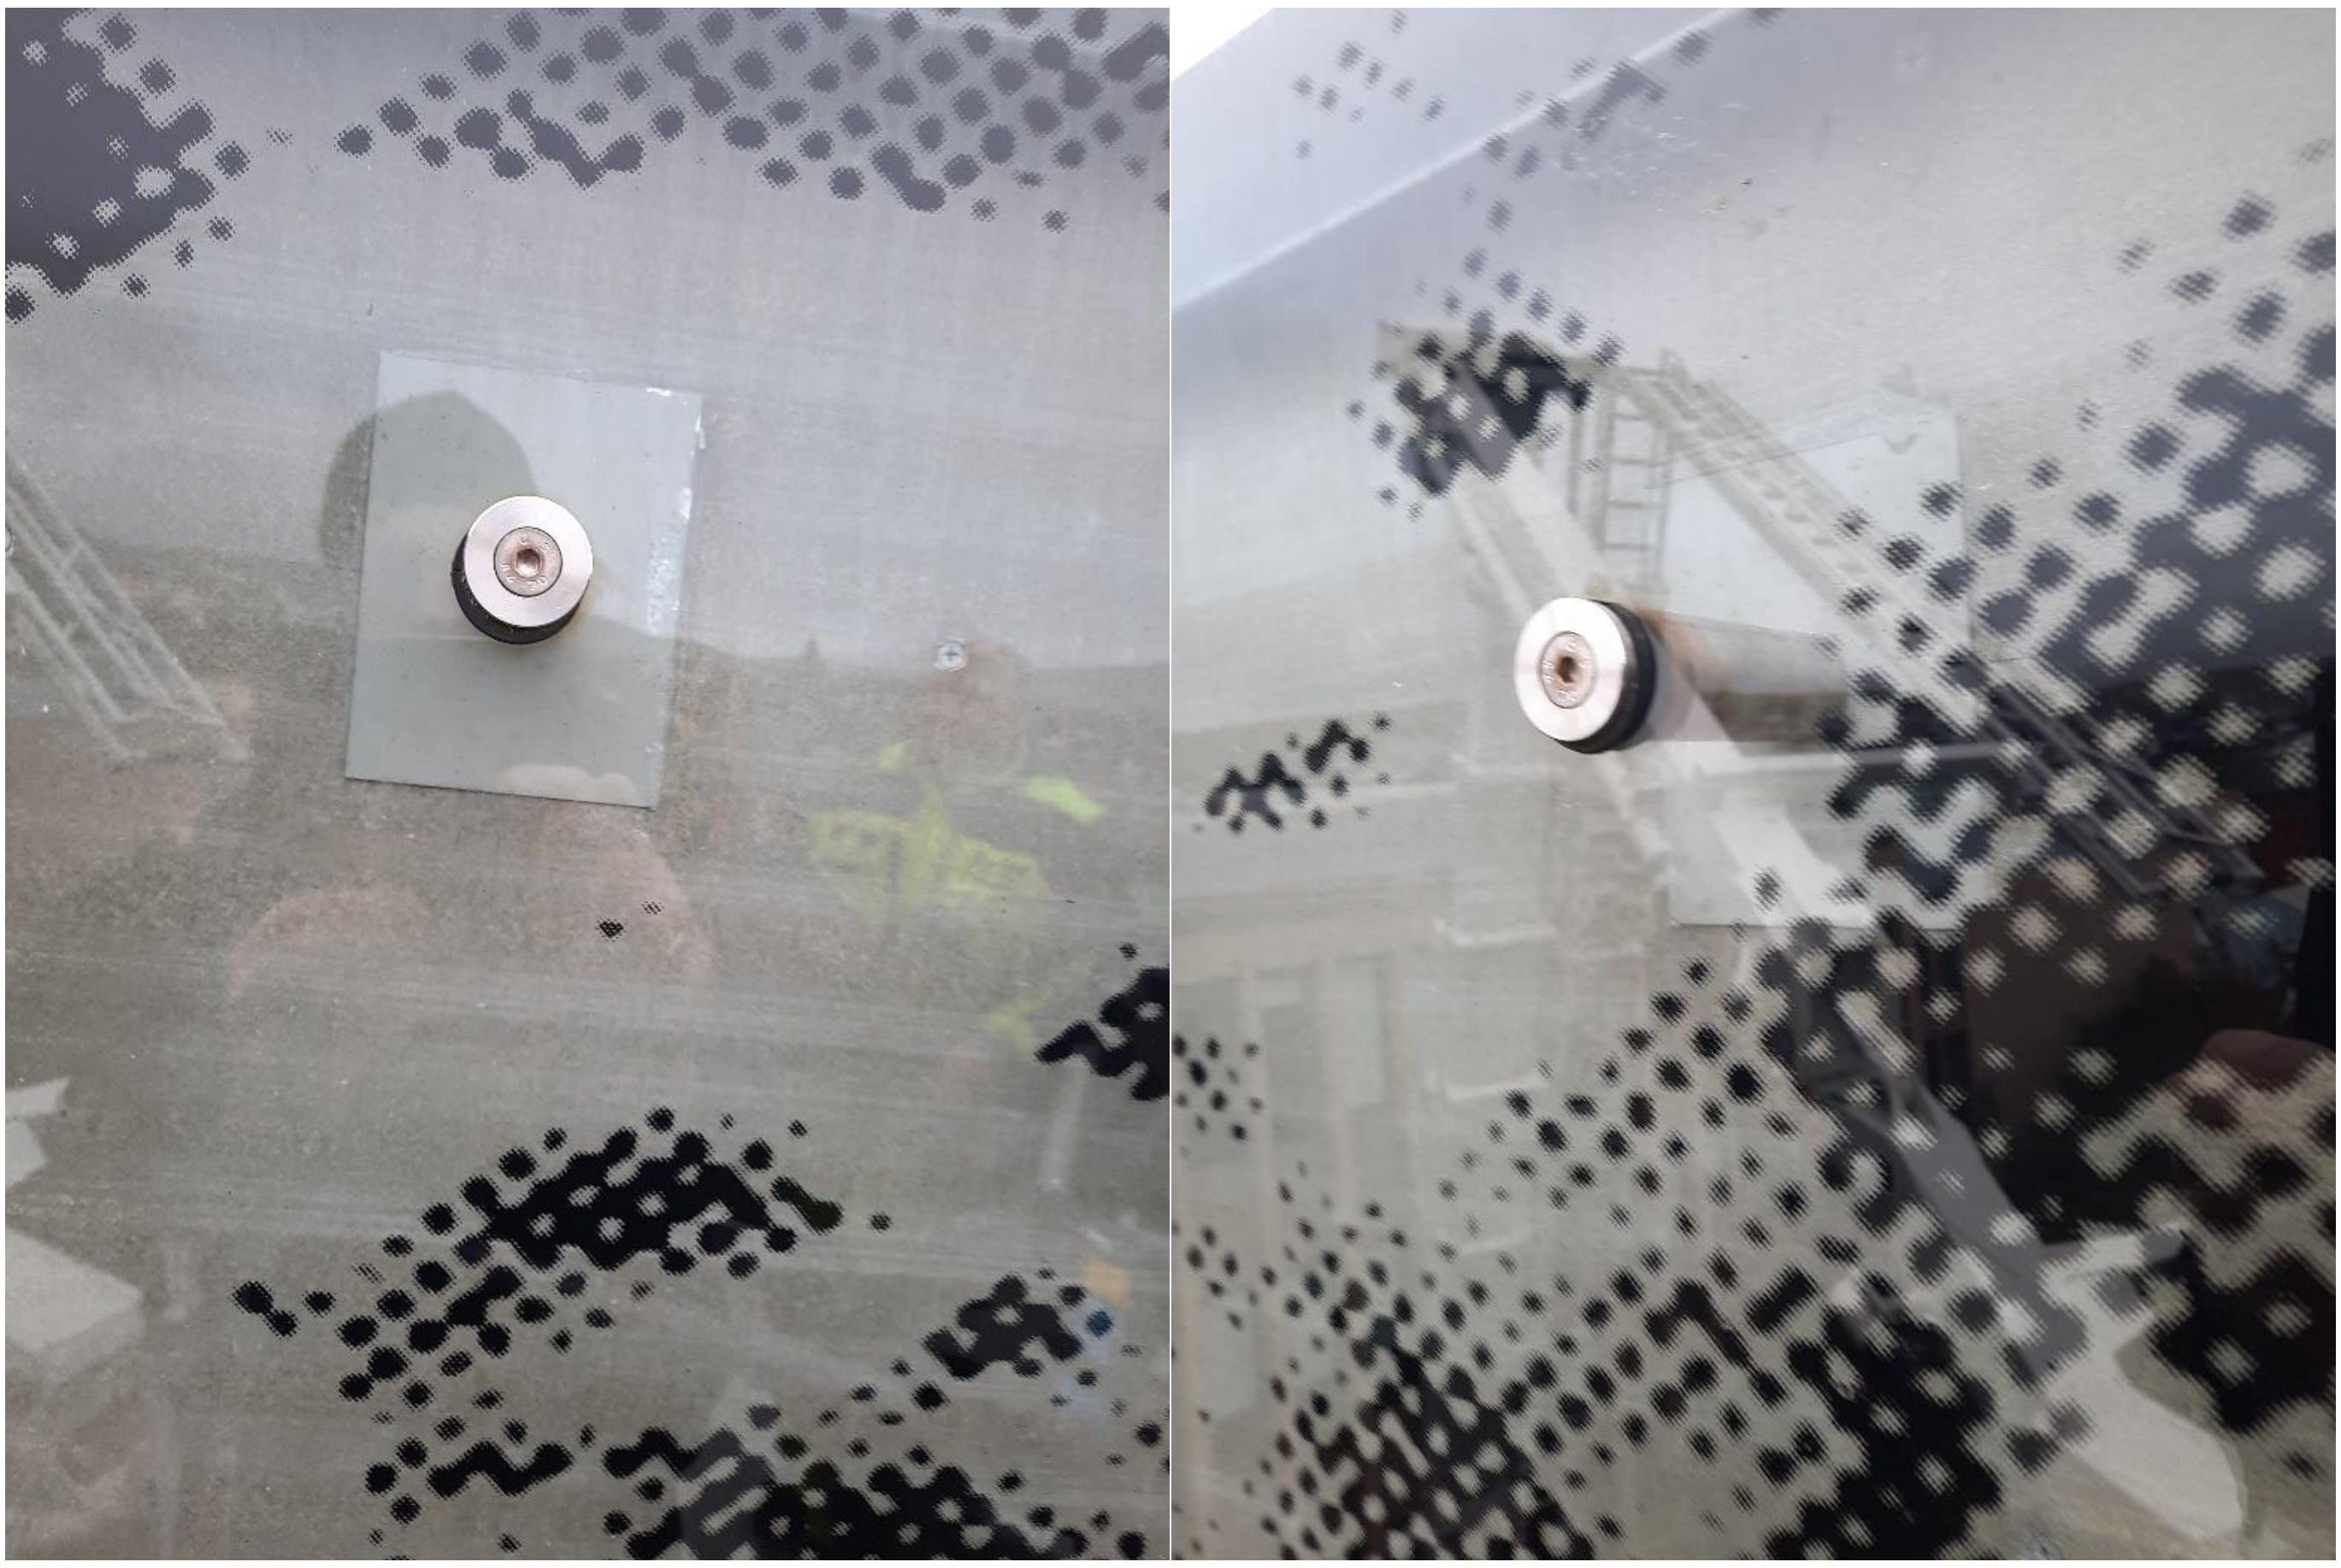
Pakningar rivnaðir,

Riva í klædningi aftan fyri glasfasadu.

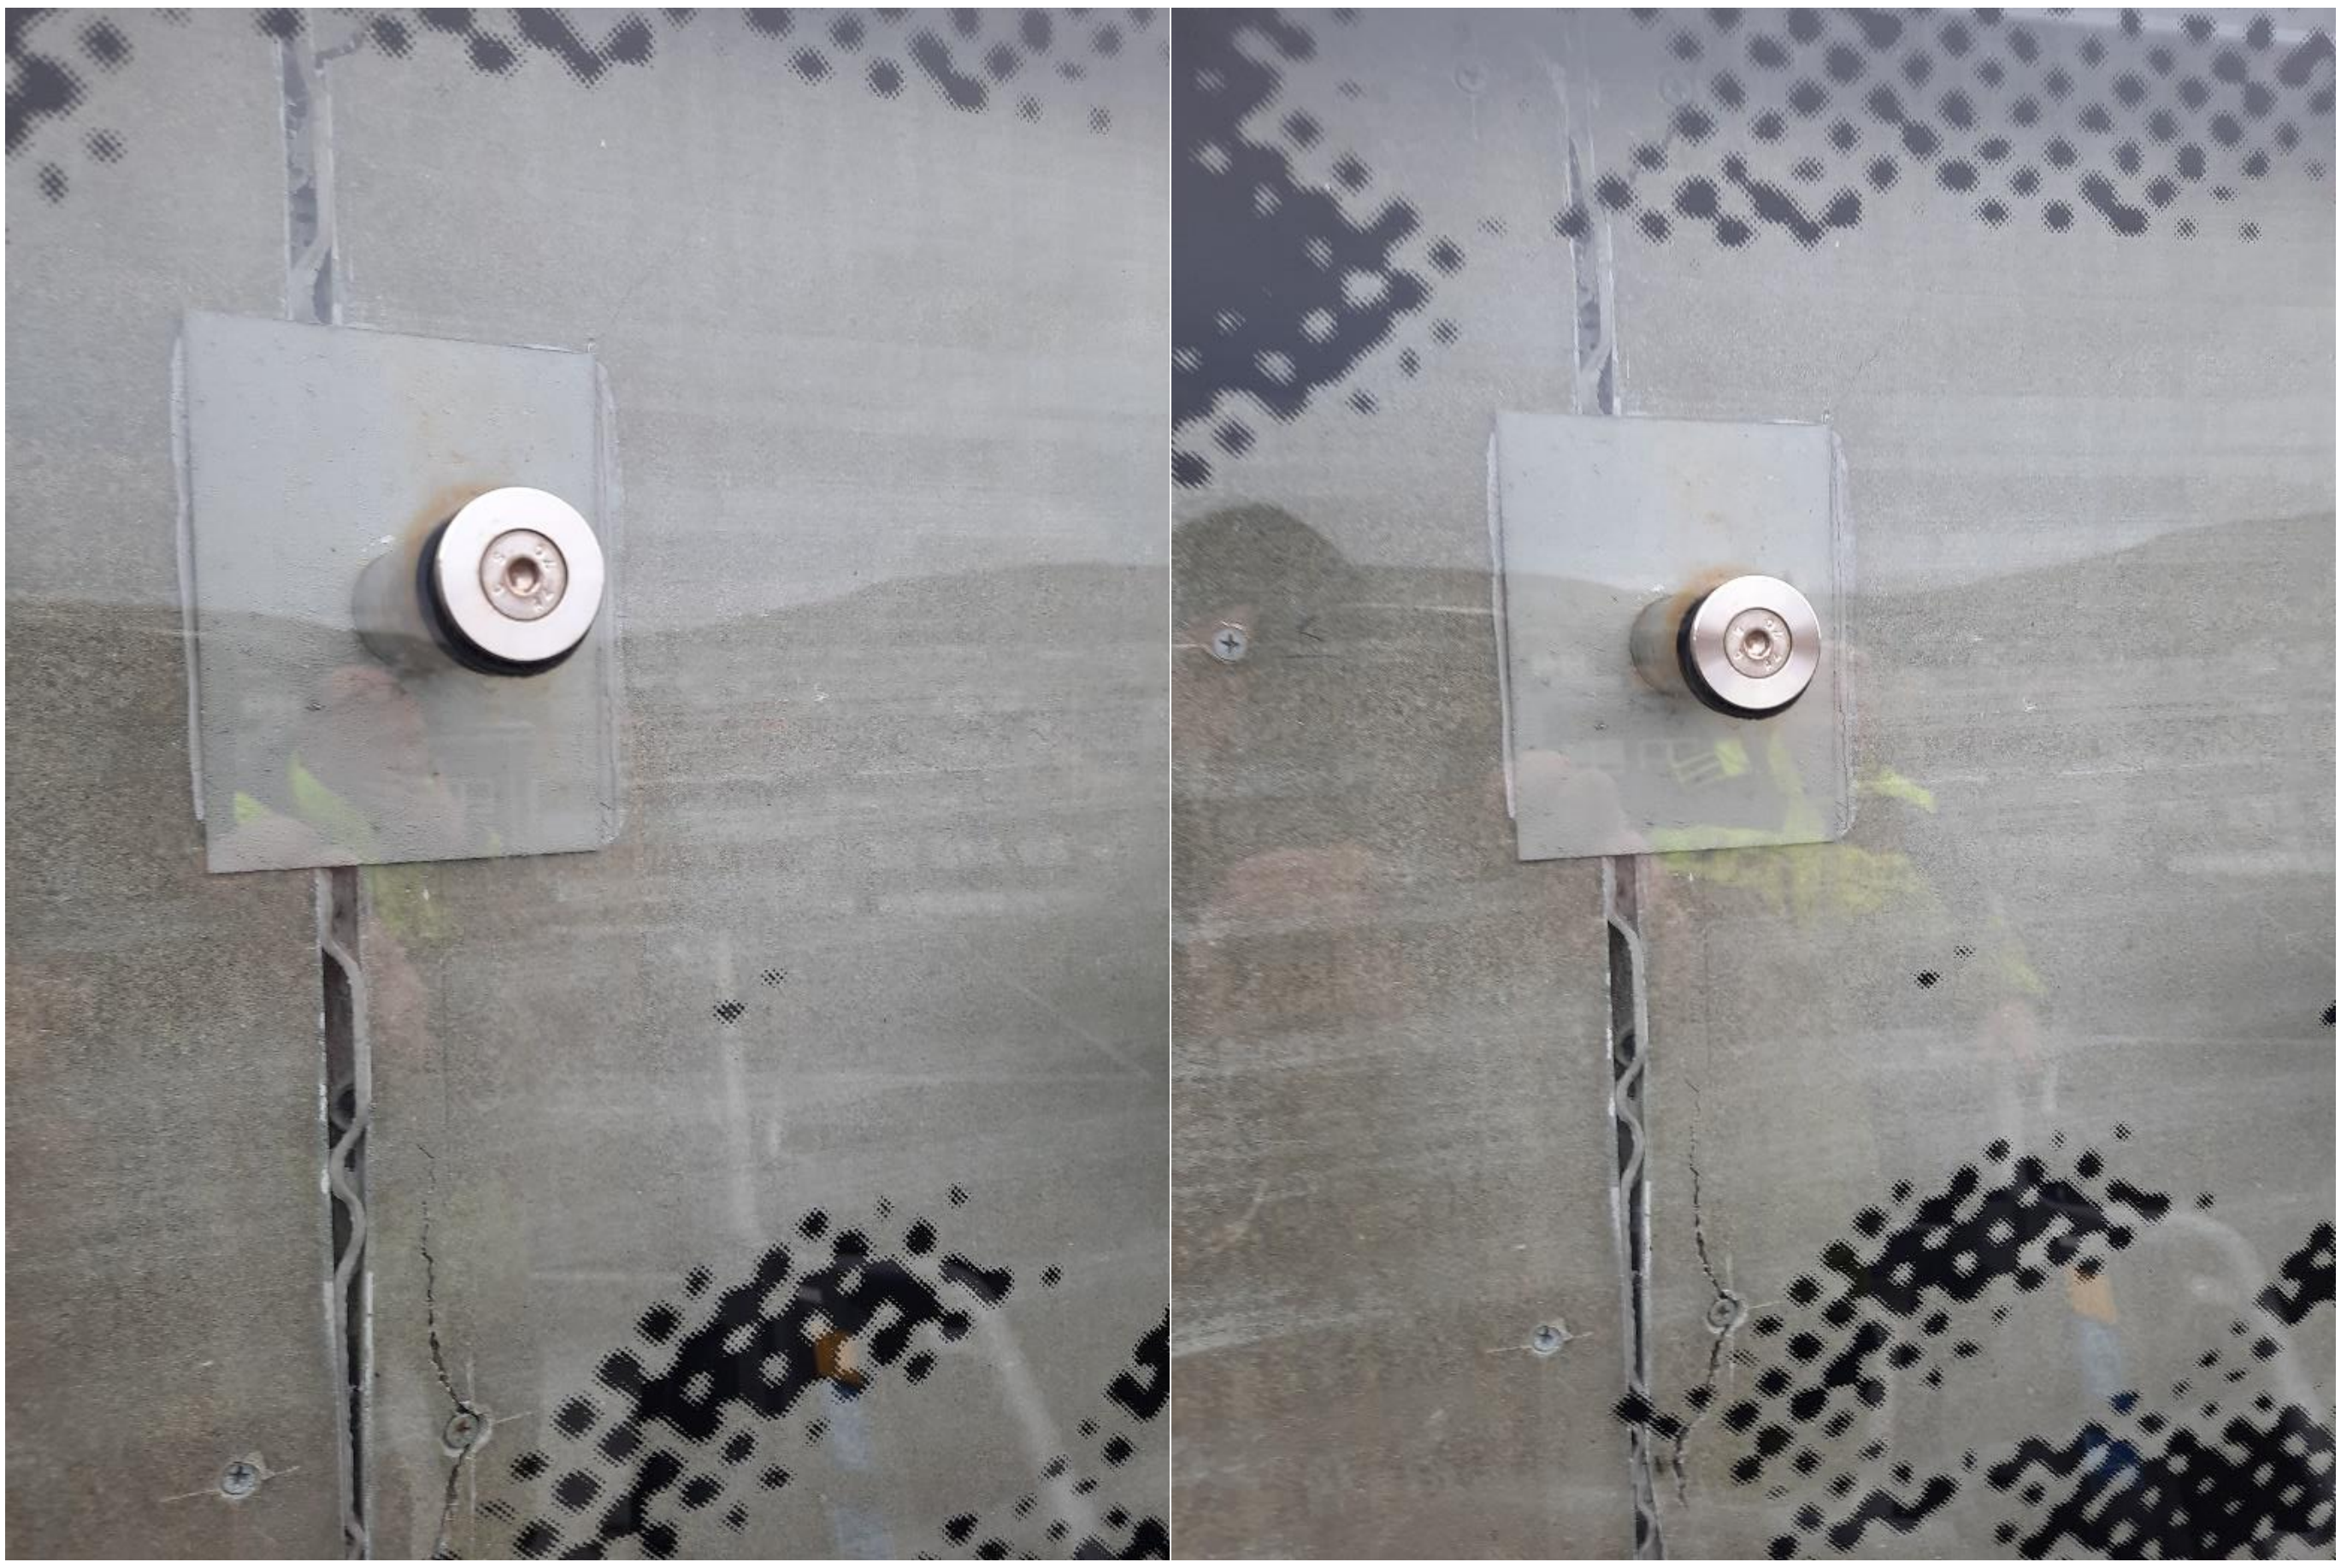
Riva í klædningi aftan fyri glasfasadu.

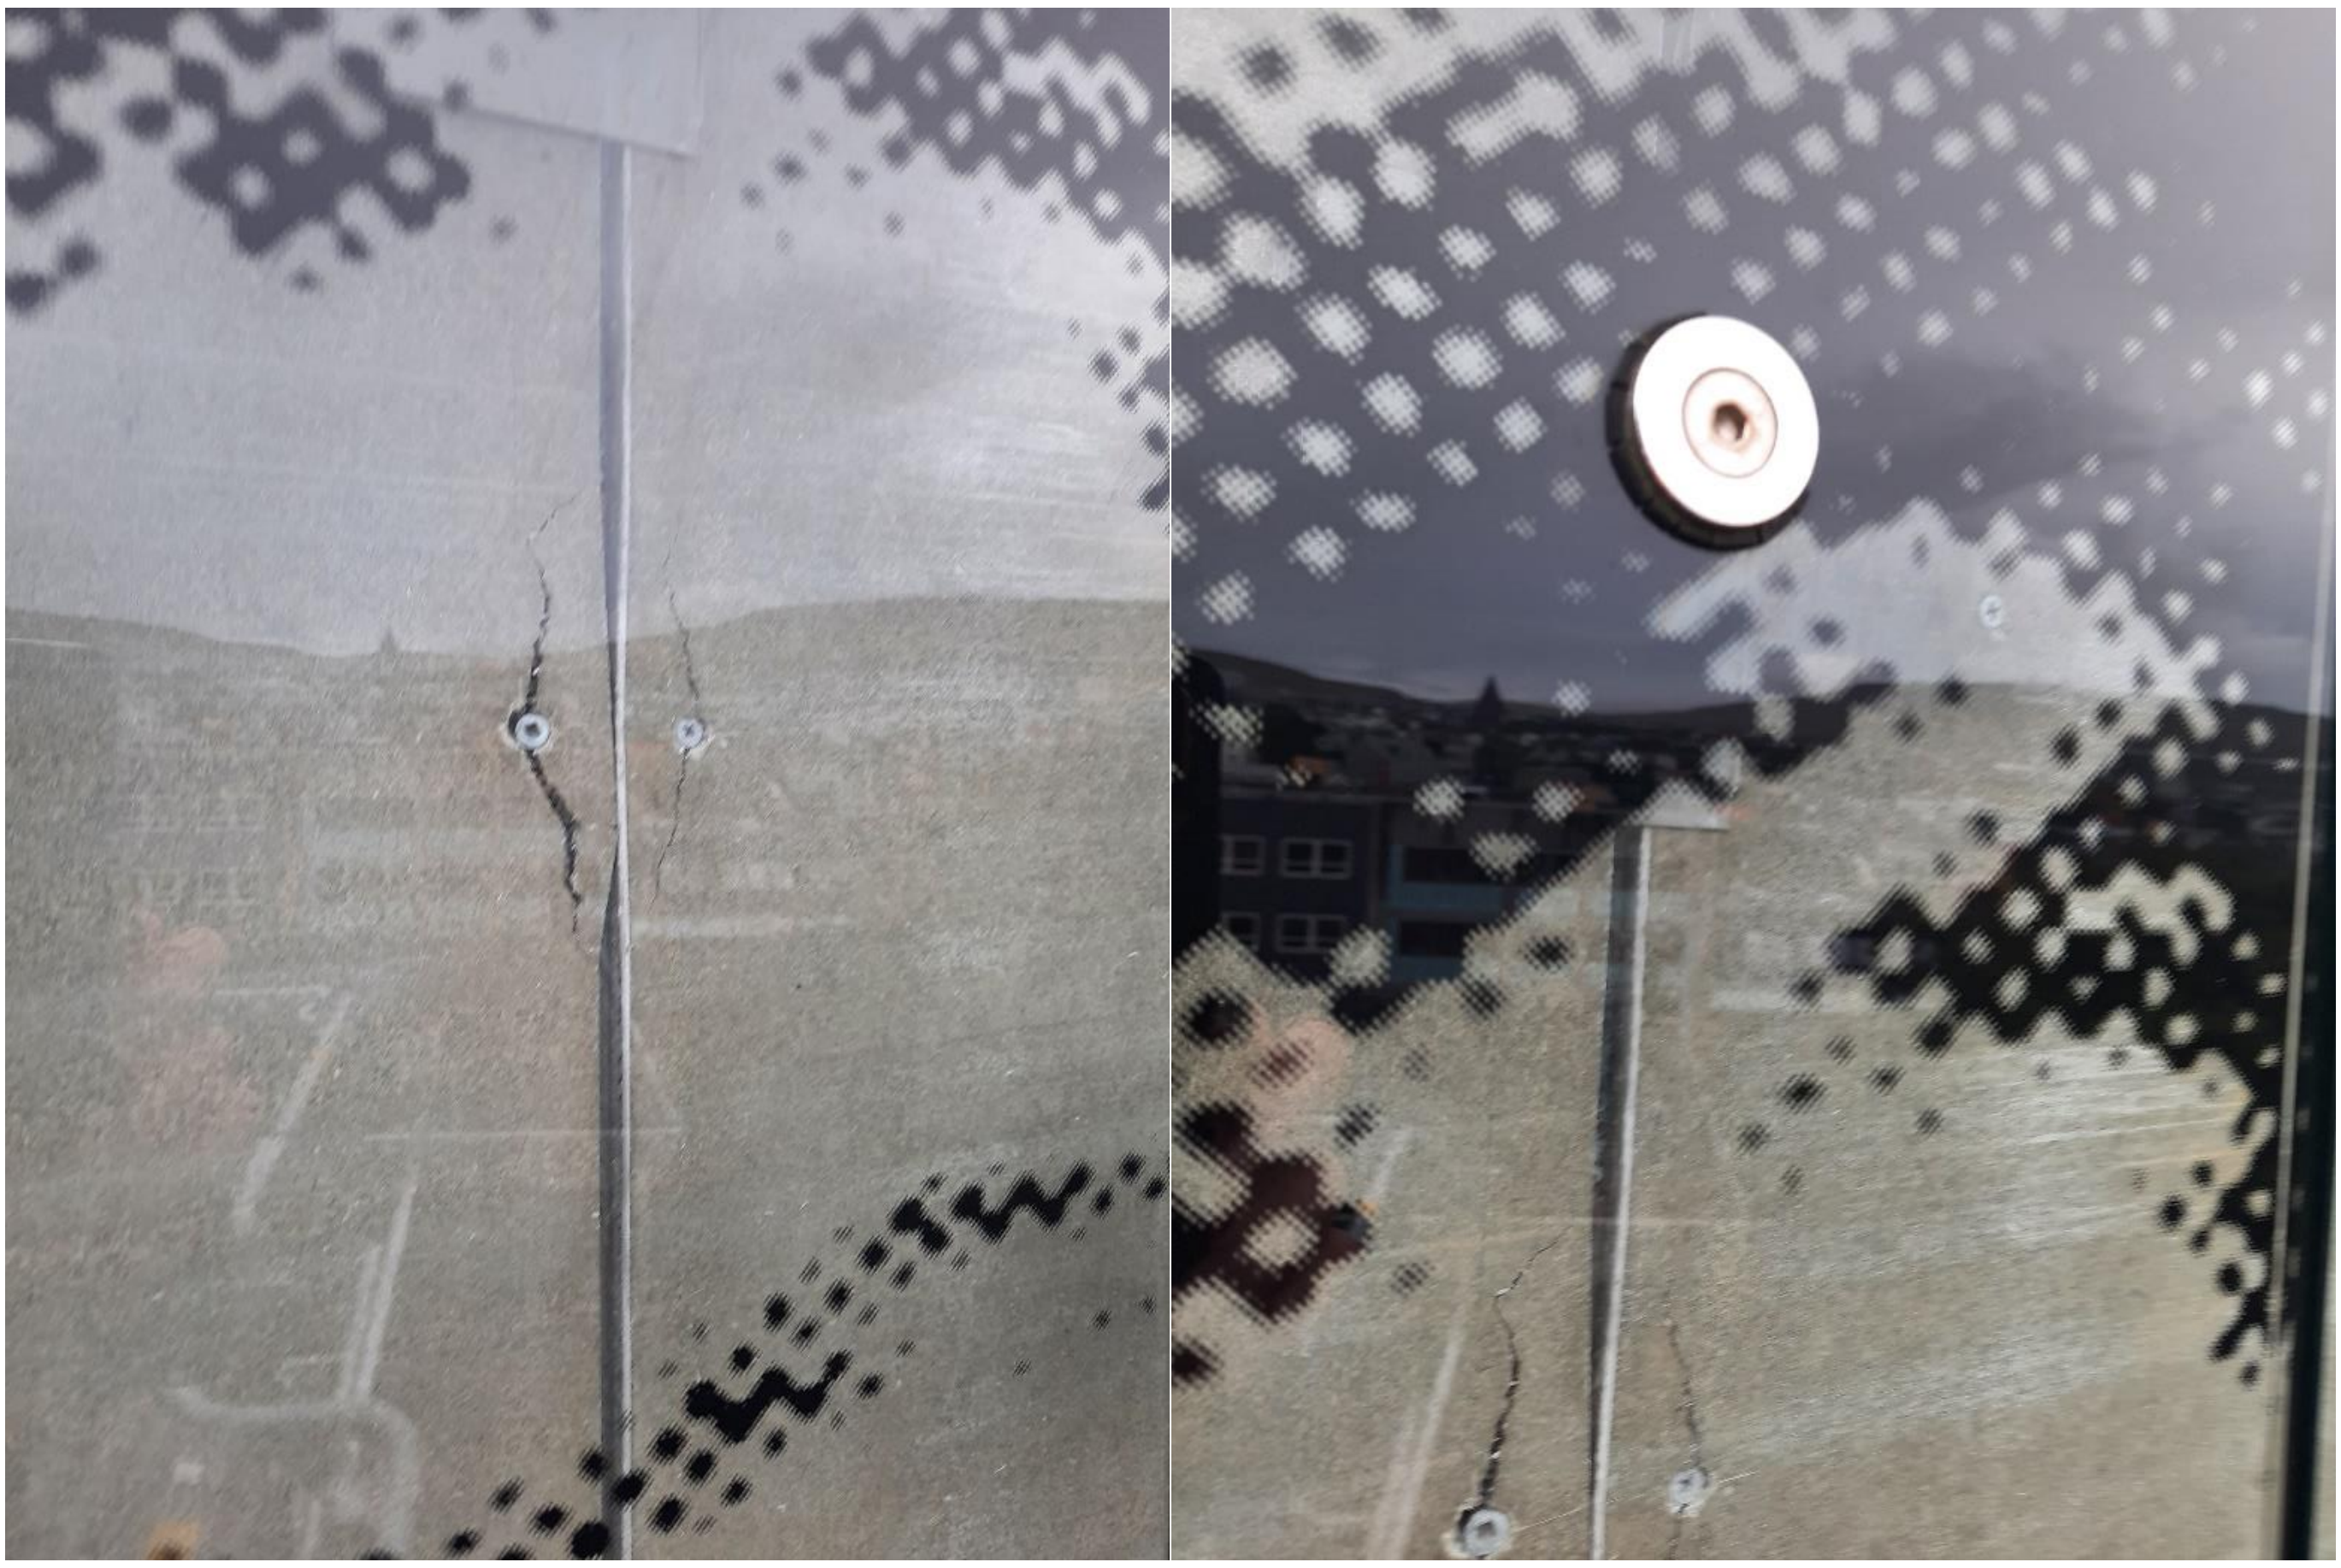
Riva í klædningi aftan fyri glasfasadu.

Pakningar rivnaðir,

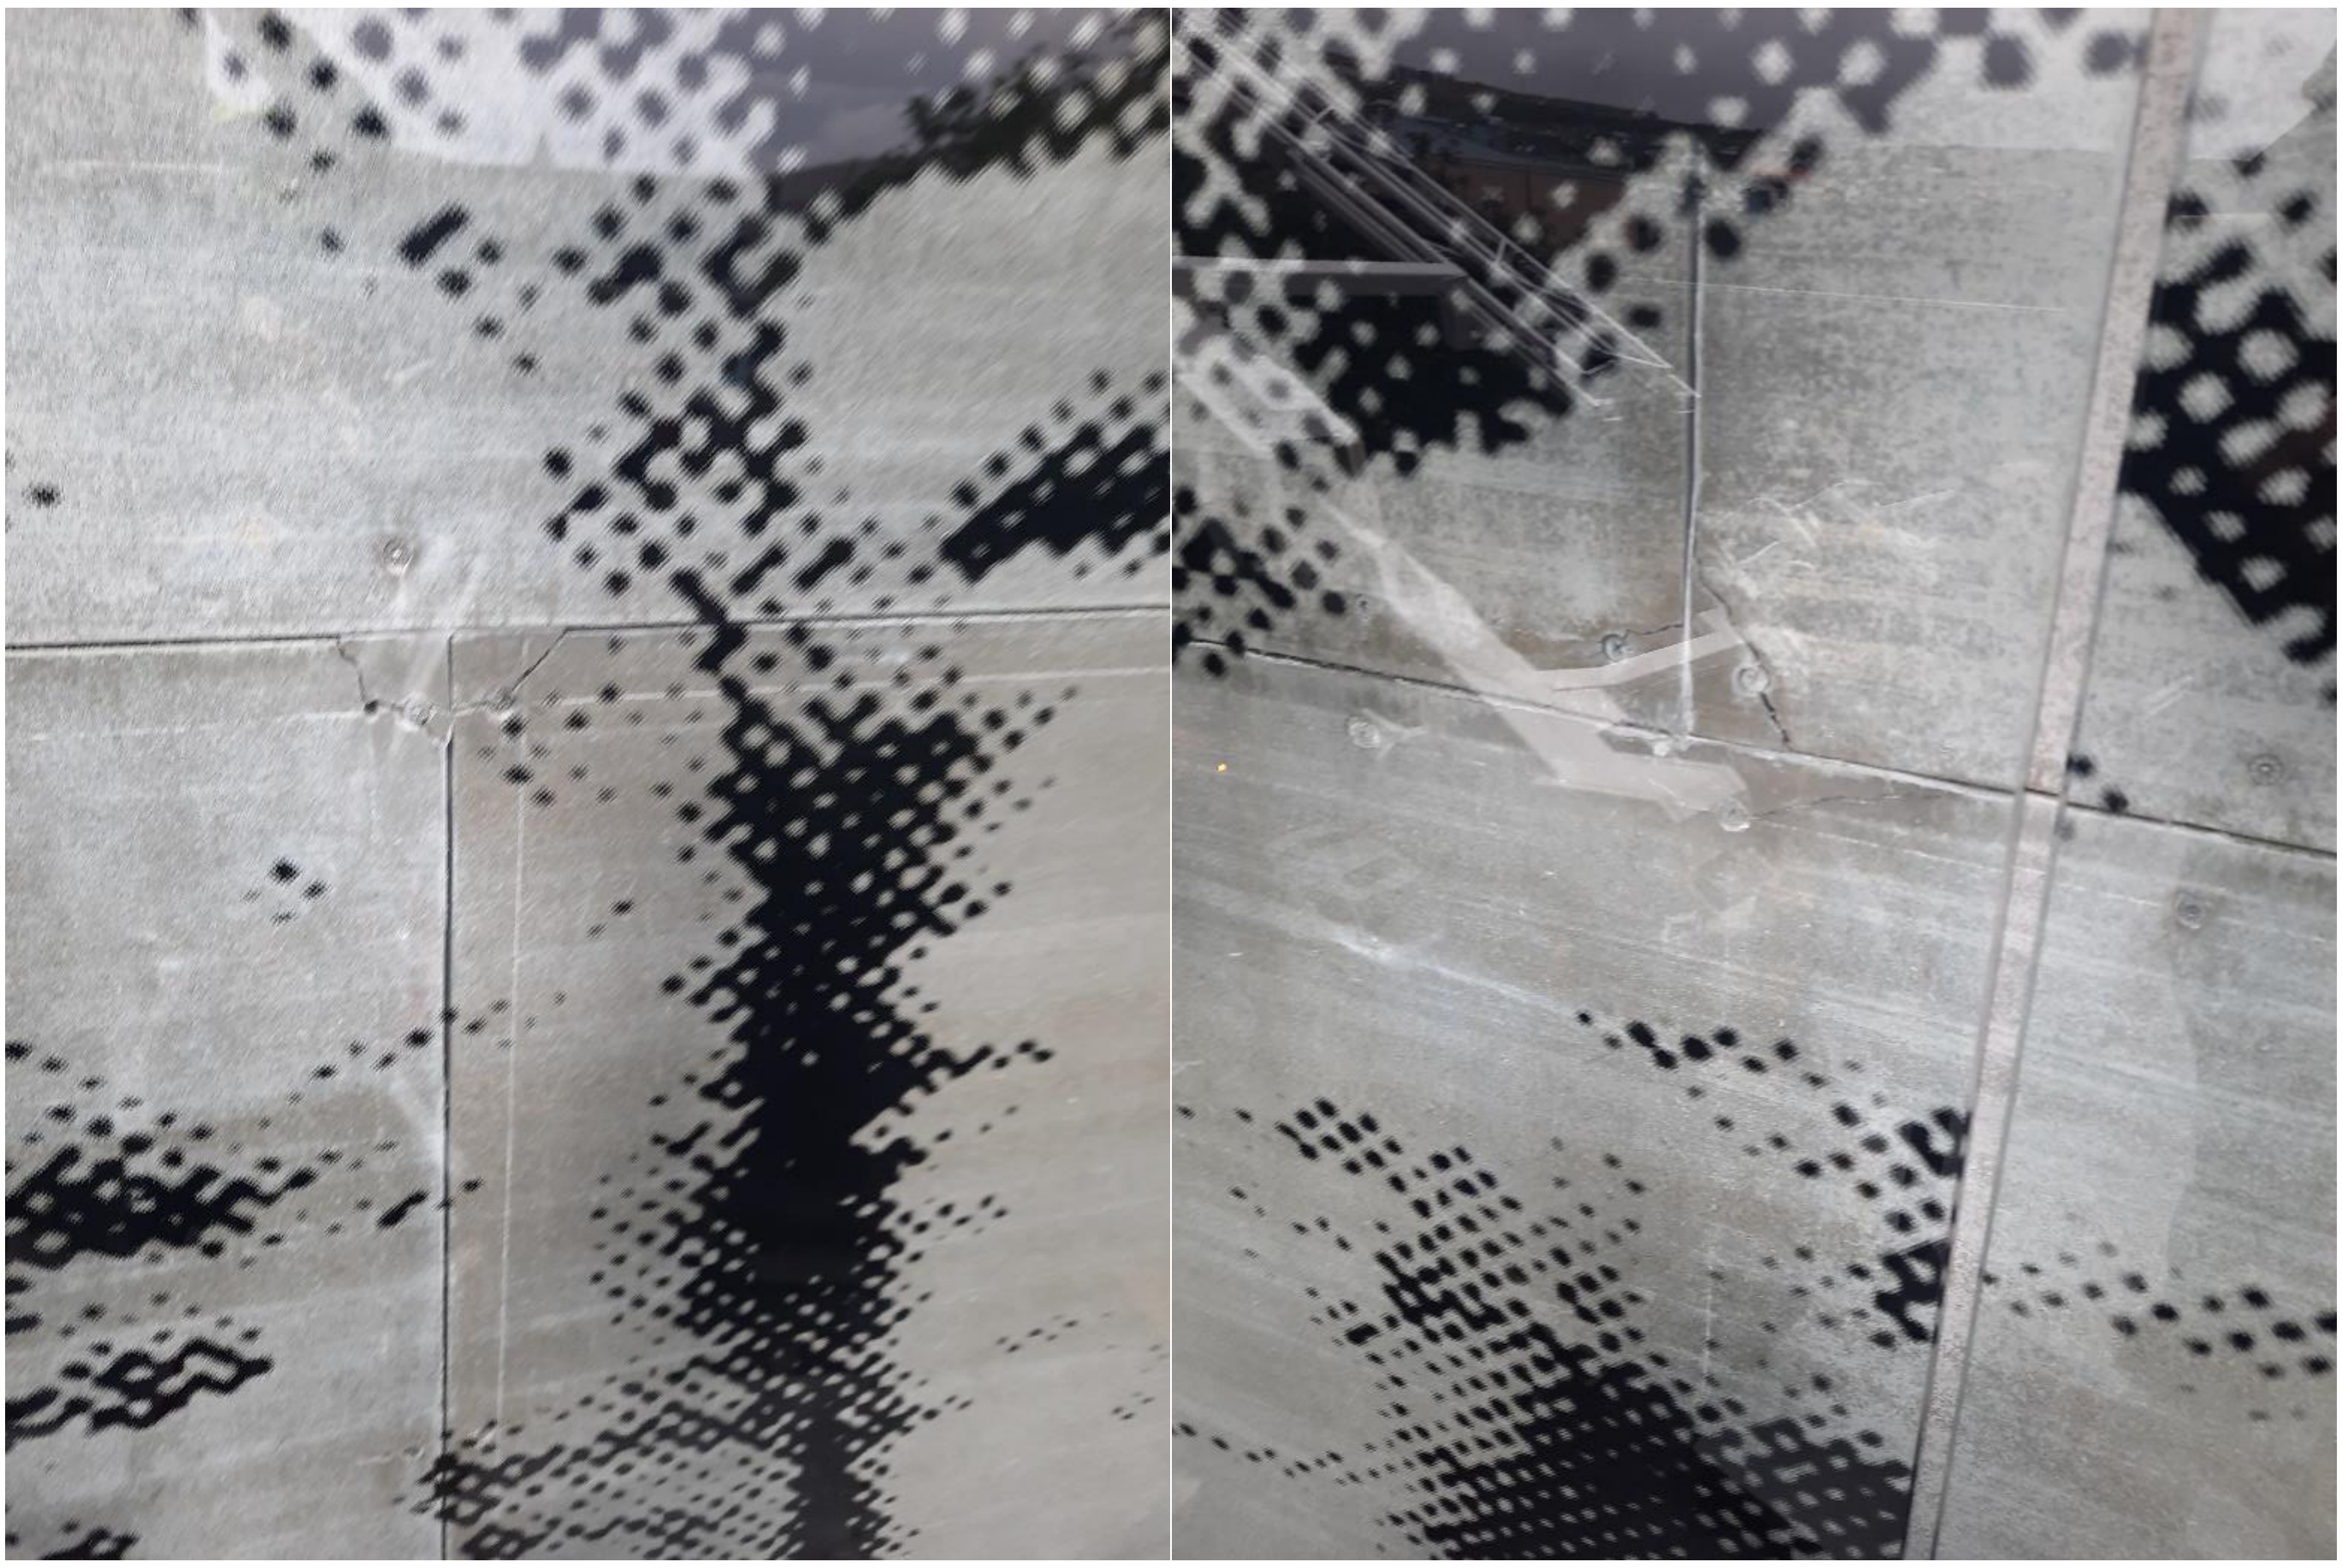
Riva í klædningi aftan fyri glasfasadu.
