LØGTINGSHÚSIÐ

MYNDIR OG FRÁGREIÐING UM GLASFASADU

Frágreiðing um glasfasadu á Tinghúsinum

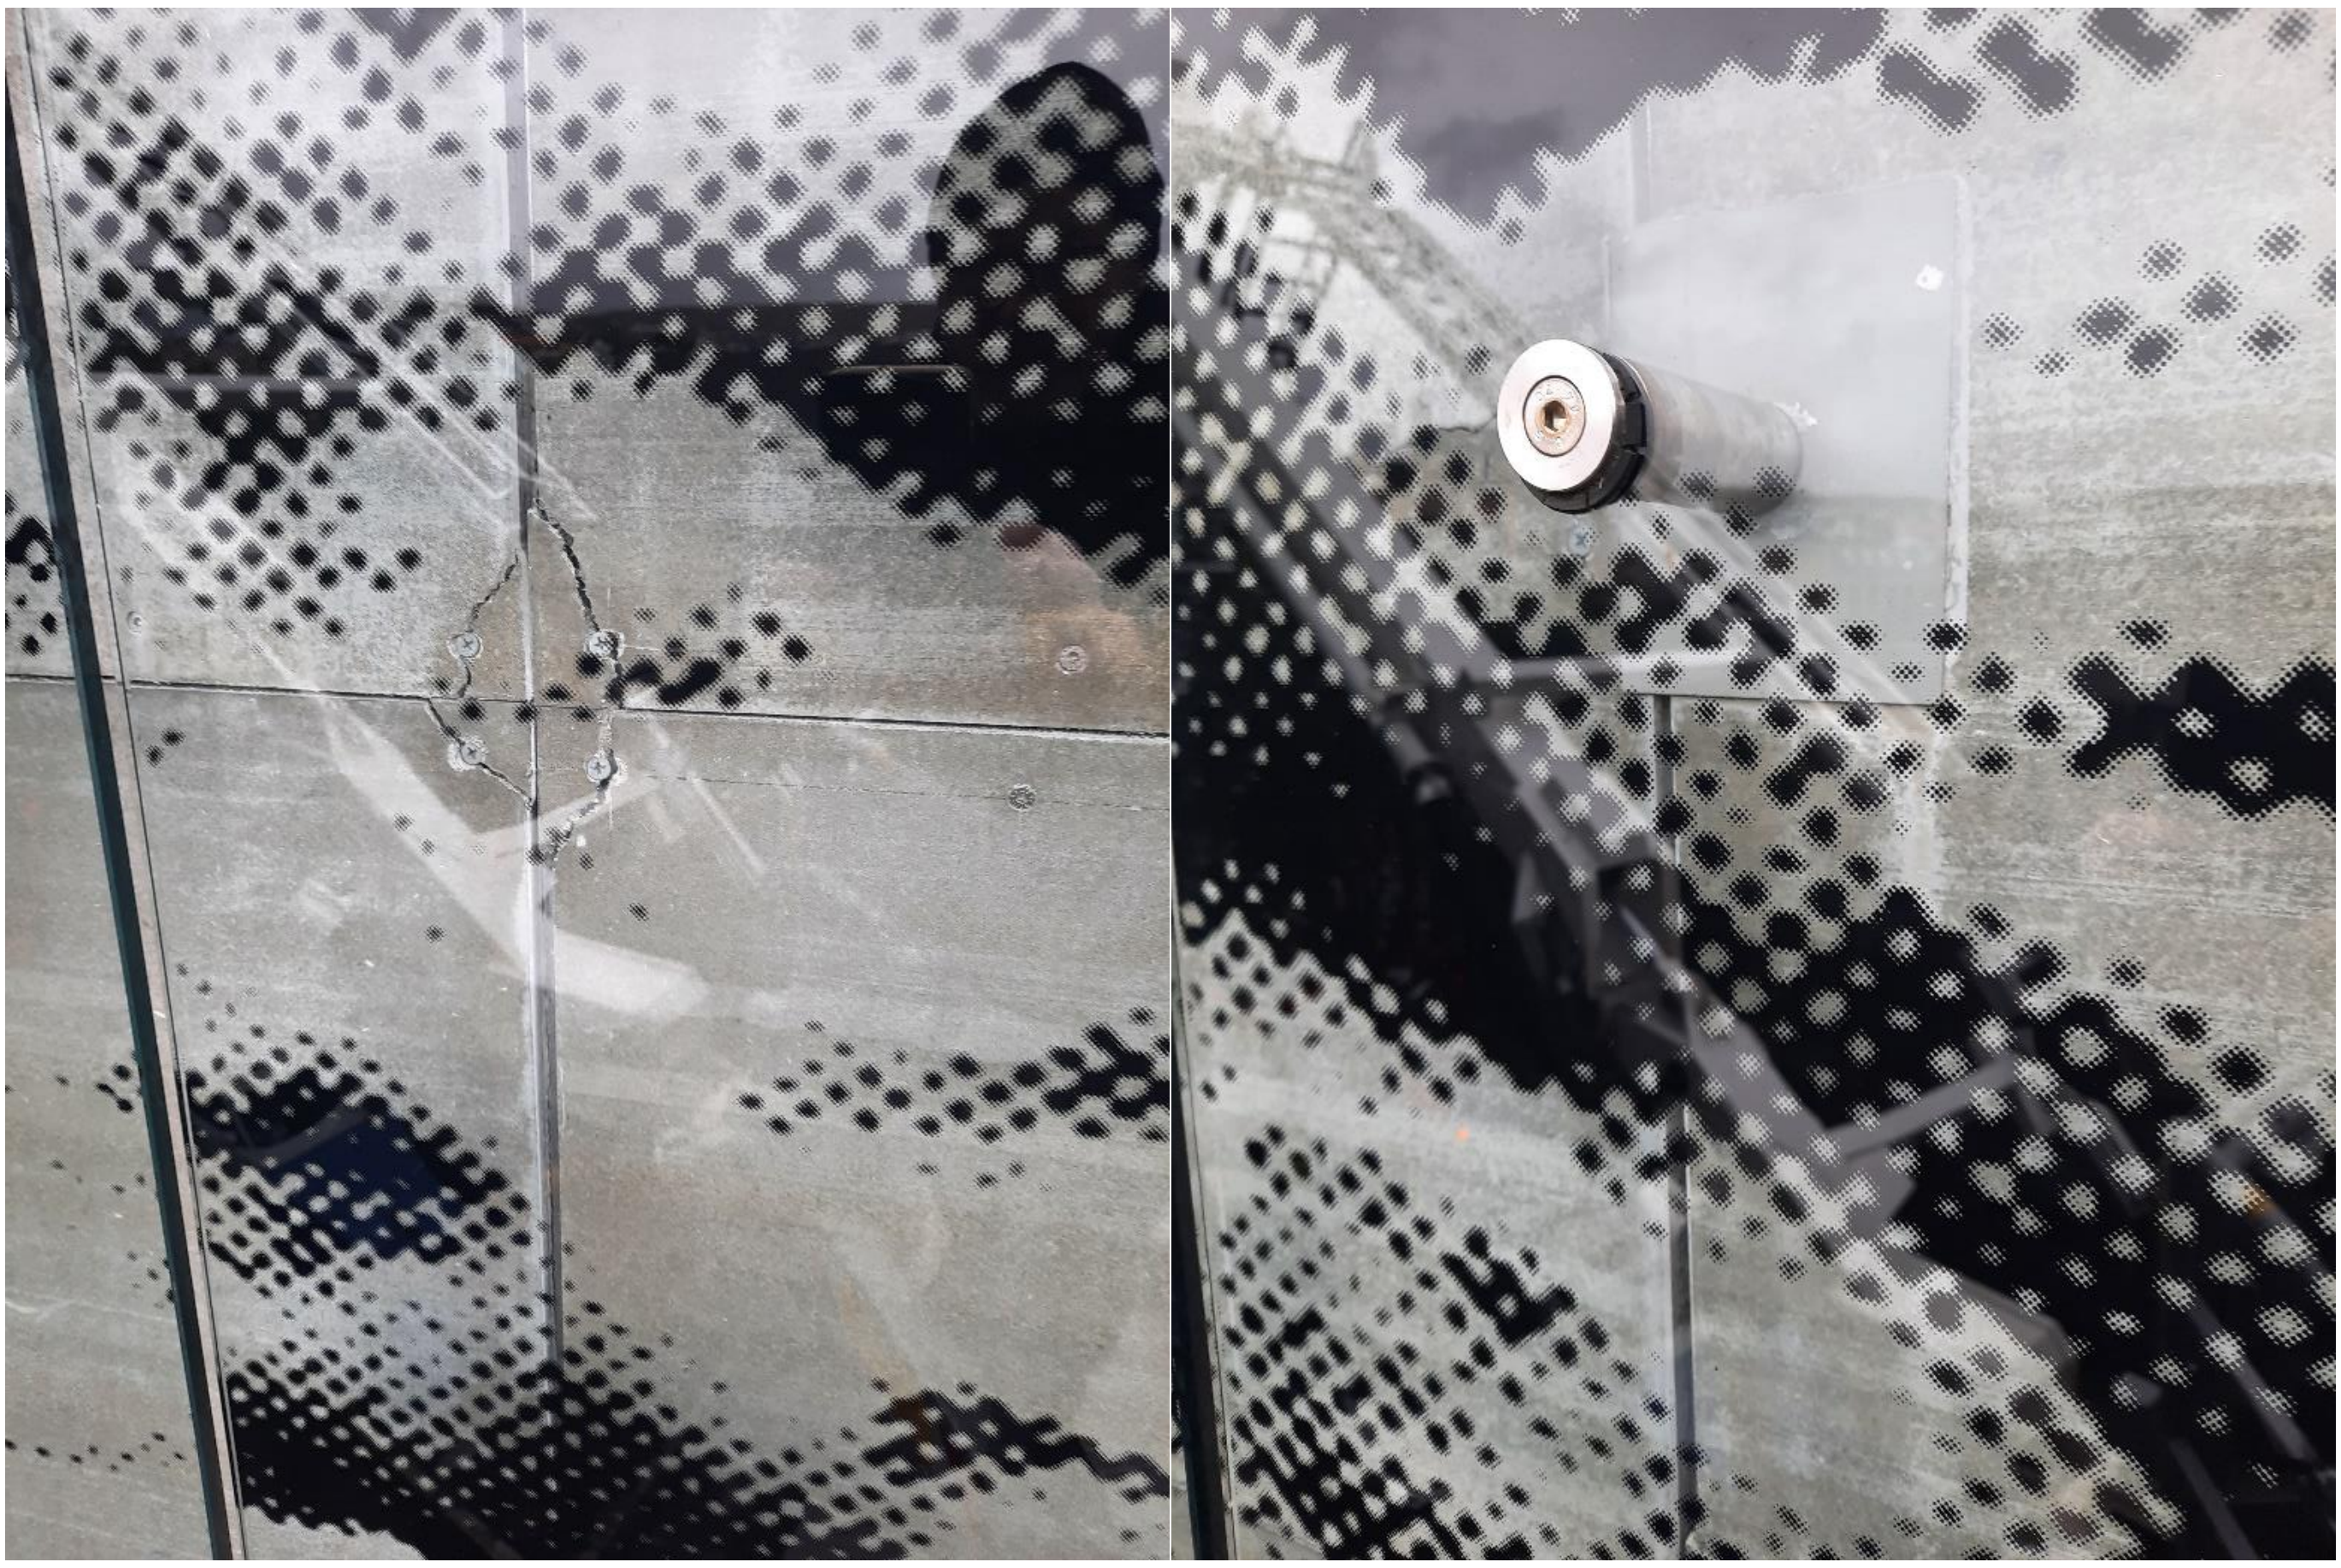
Riva í klædningi aftan fyri glasfasadu.

Glasfasadan eigur at verða tikin niður og lagað til nýggjar beringar. Nærri (statisk) kanning eigur at verða gjørd av bakvegginum og hví nógvar rivur eru í honum.

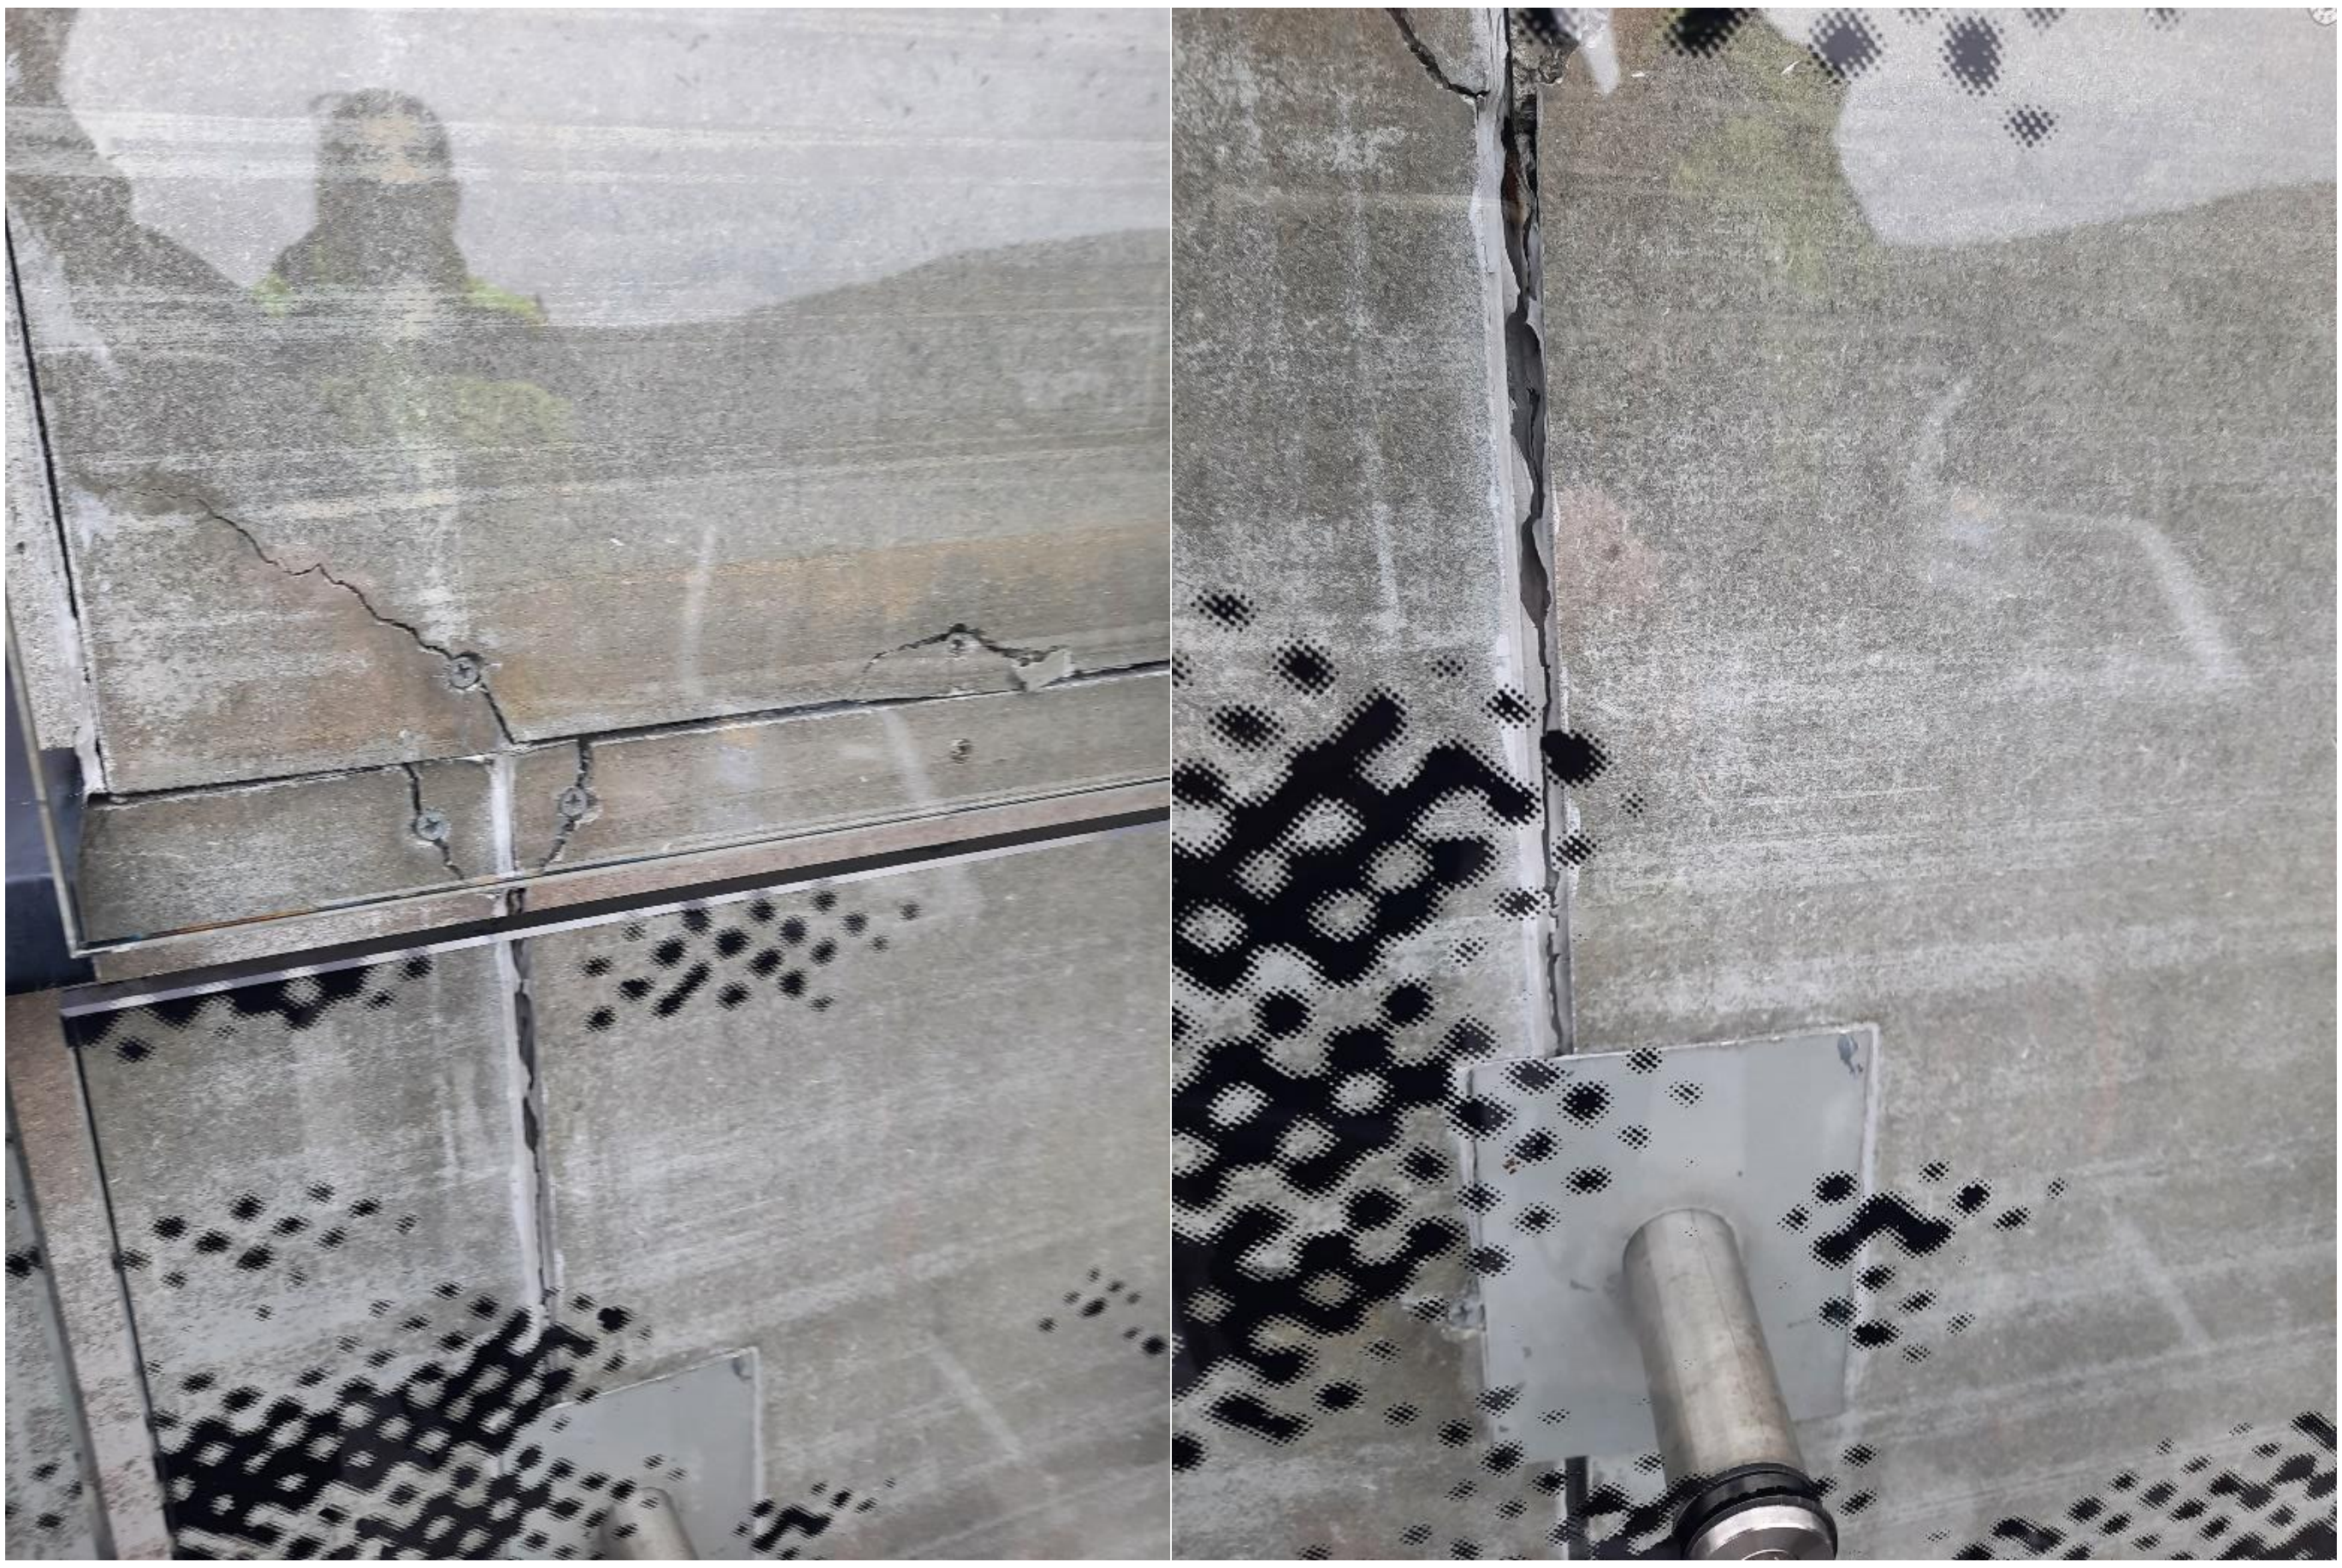
Riva í klædningi aftan fyri glasfasadu.

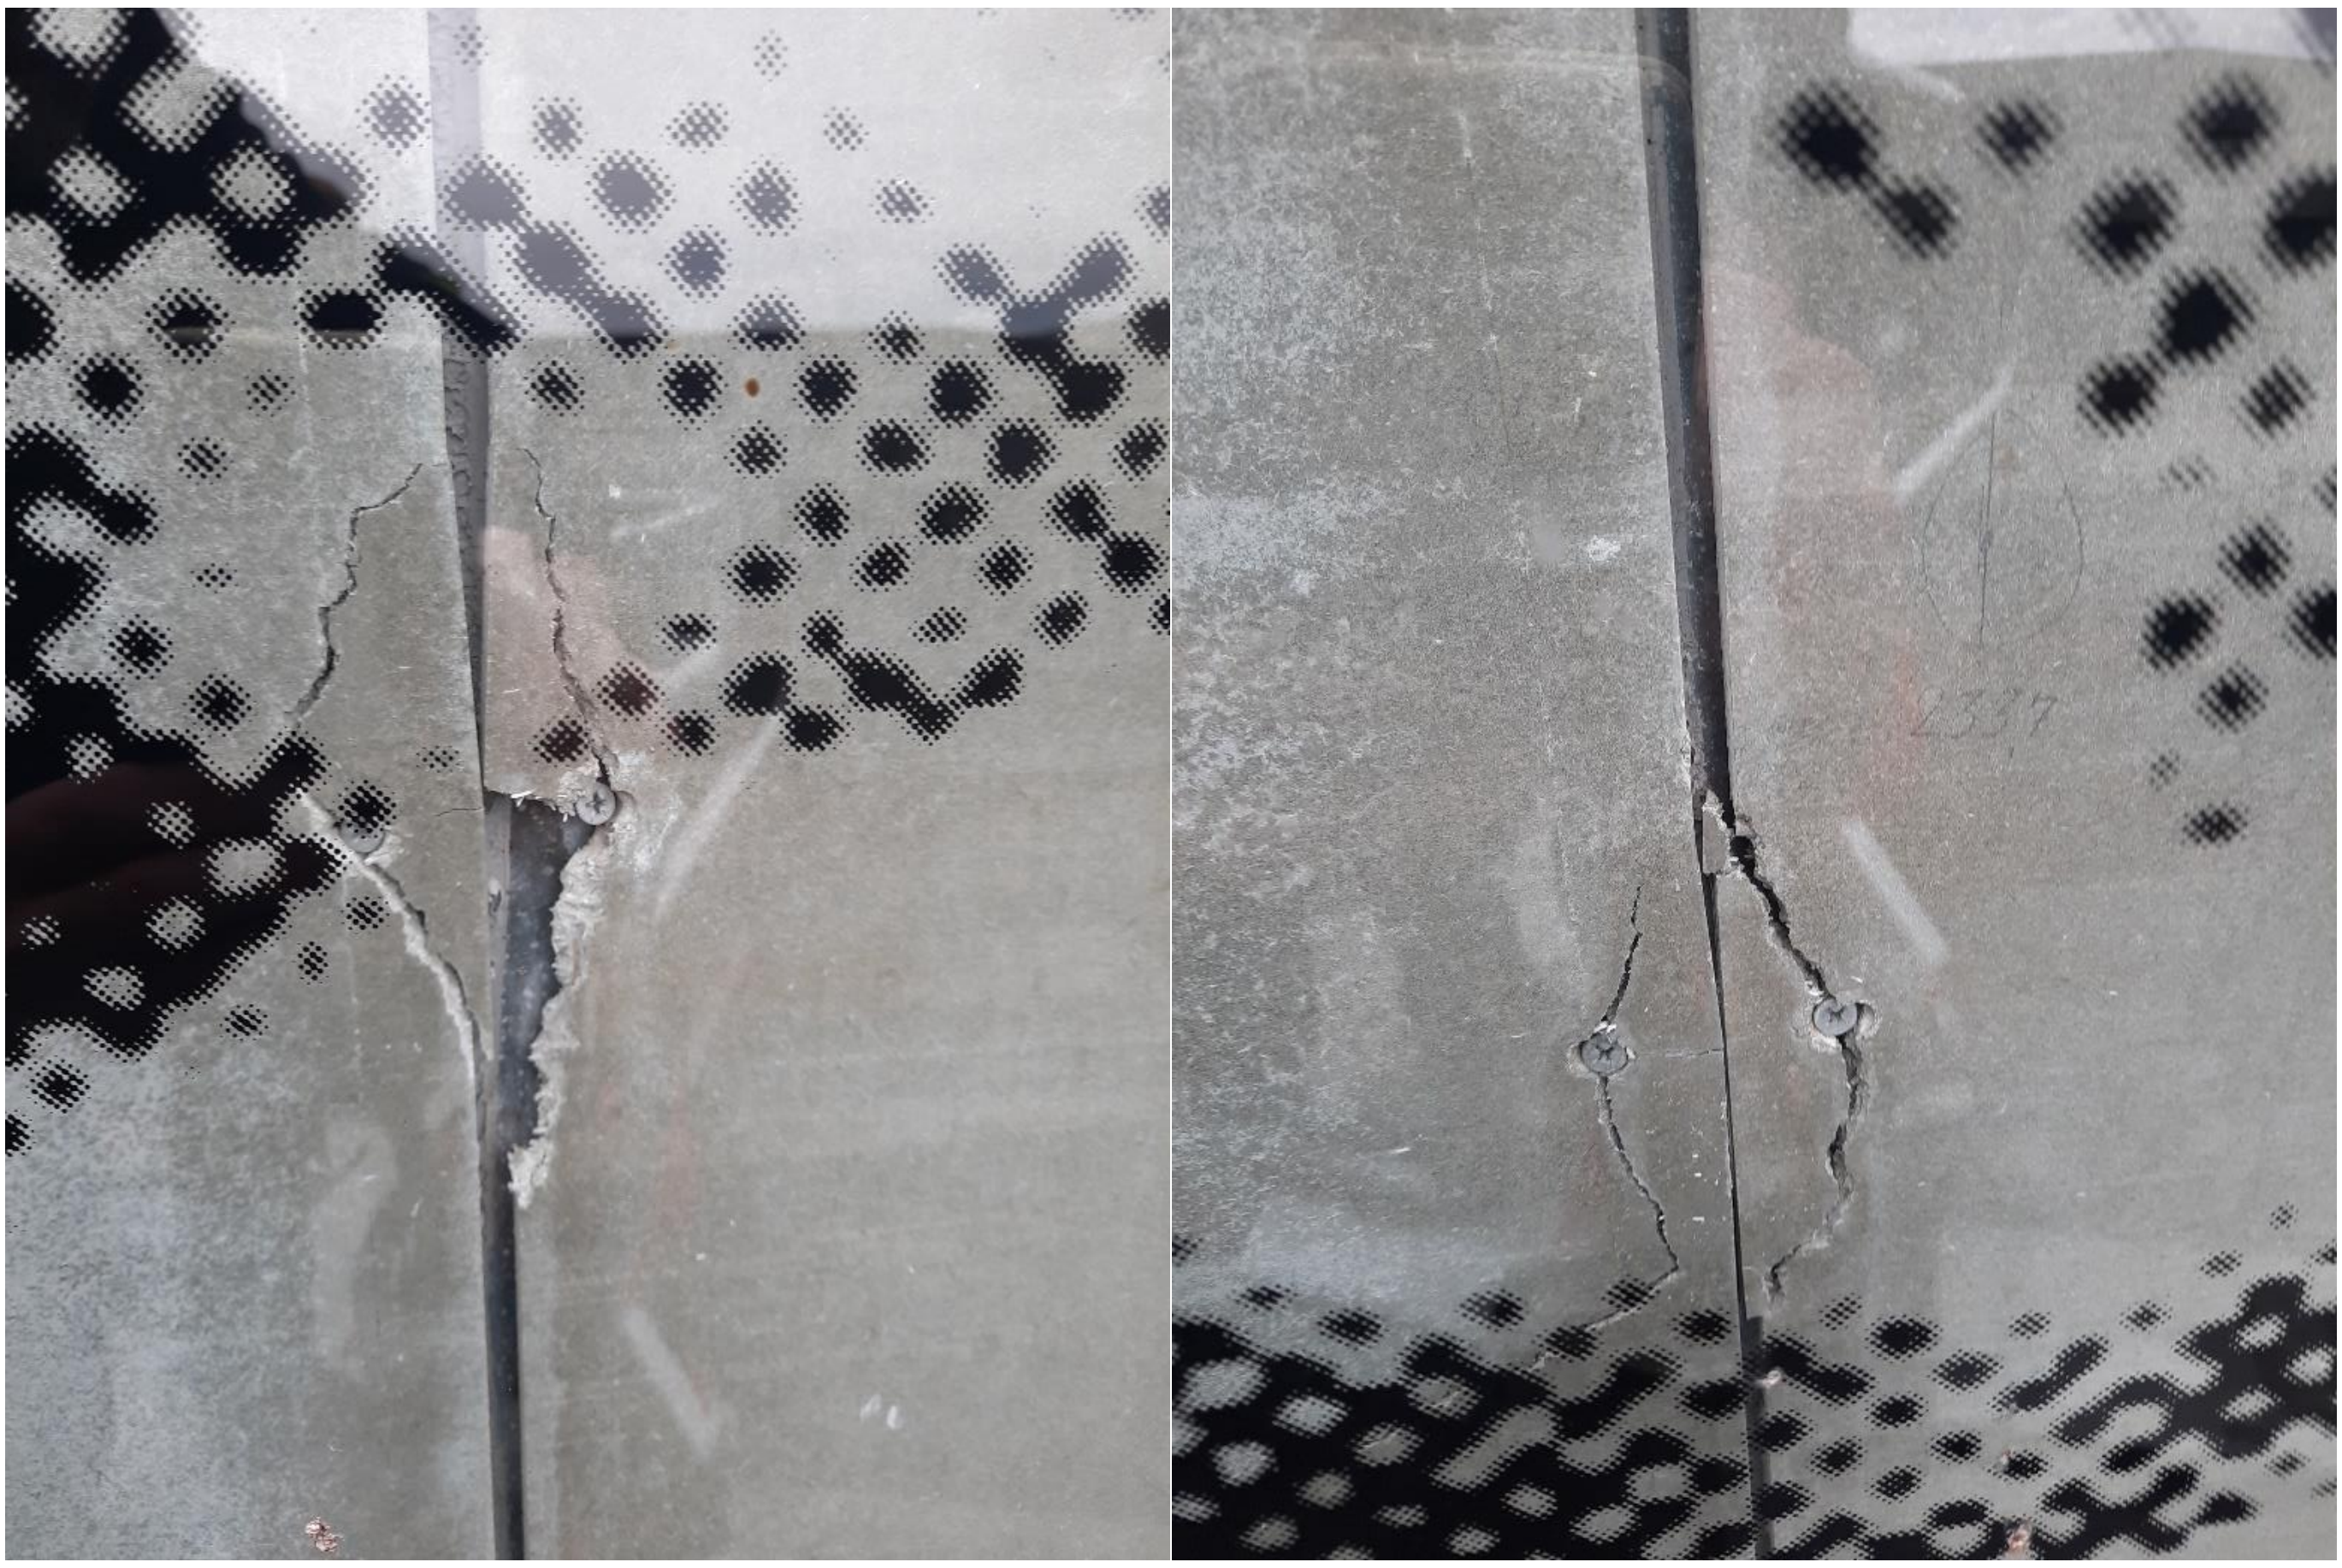
Riva í klædningi aftan fyri glasfasadu.

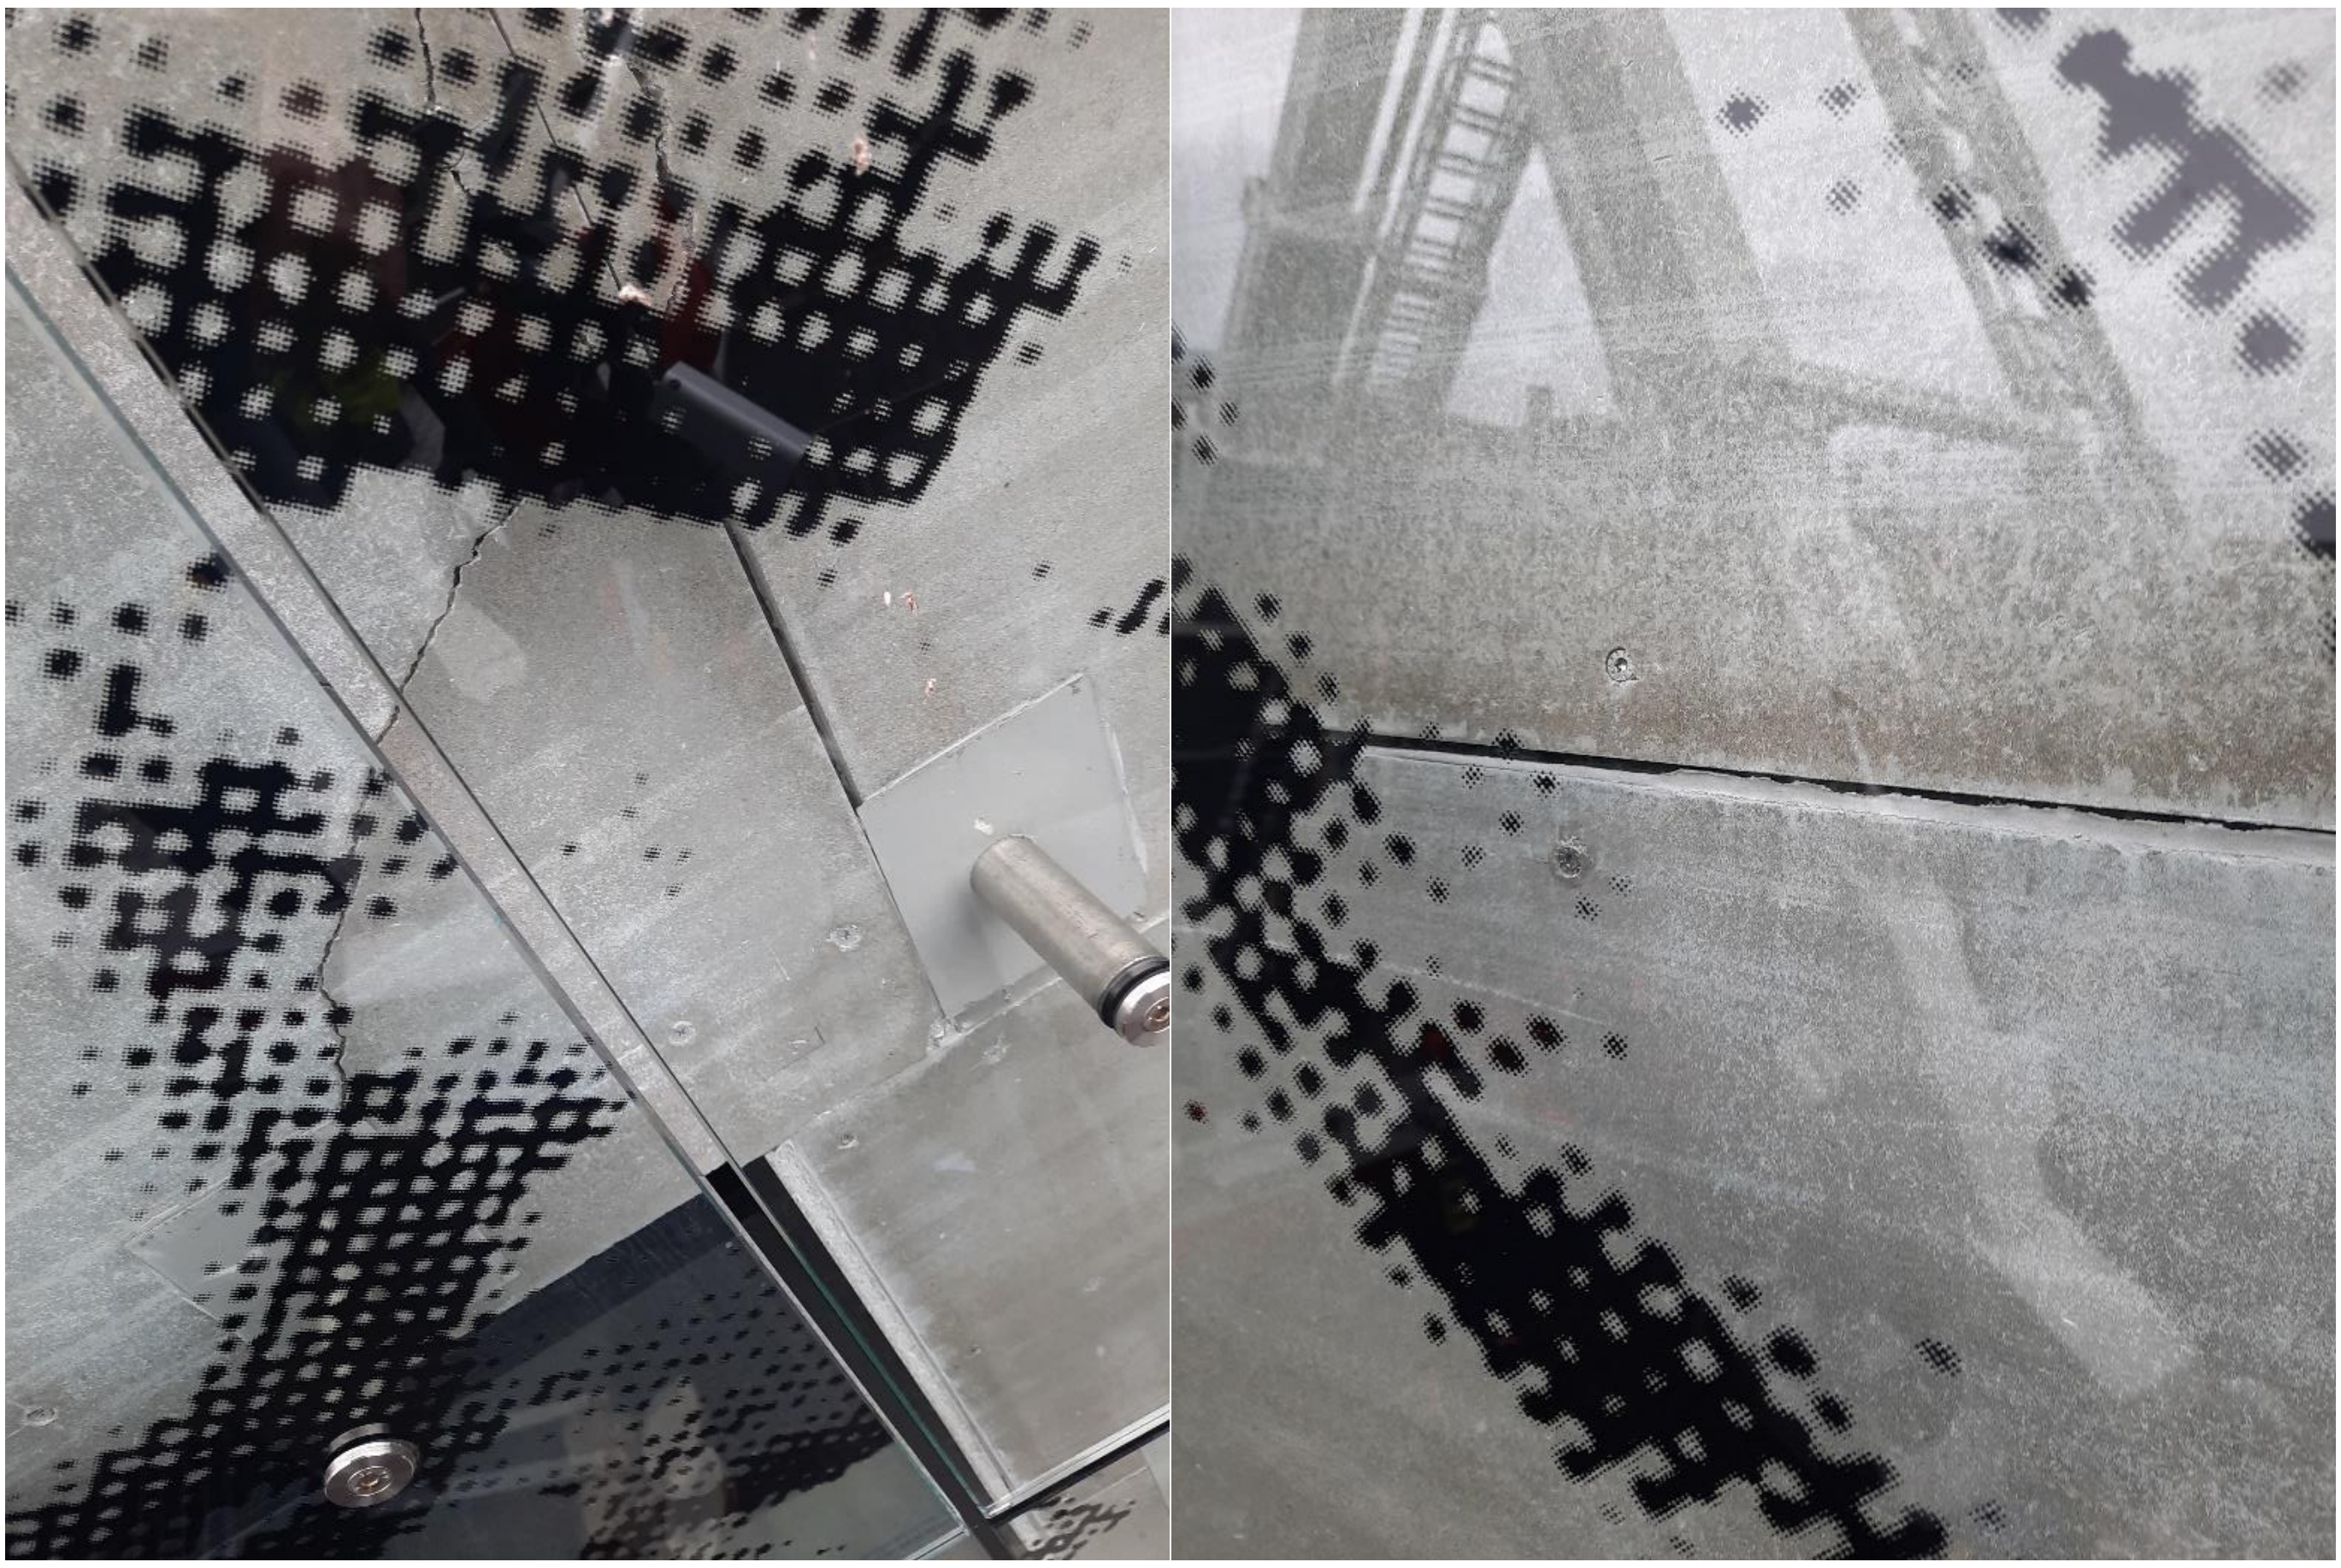
Riva í klædningi aftan fyri glasfasadu.

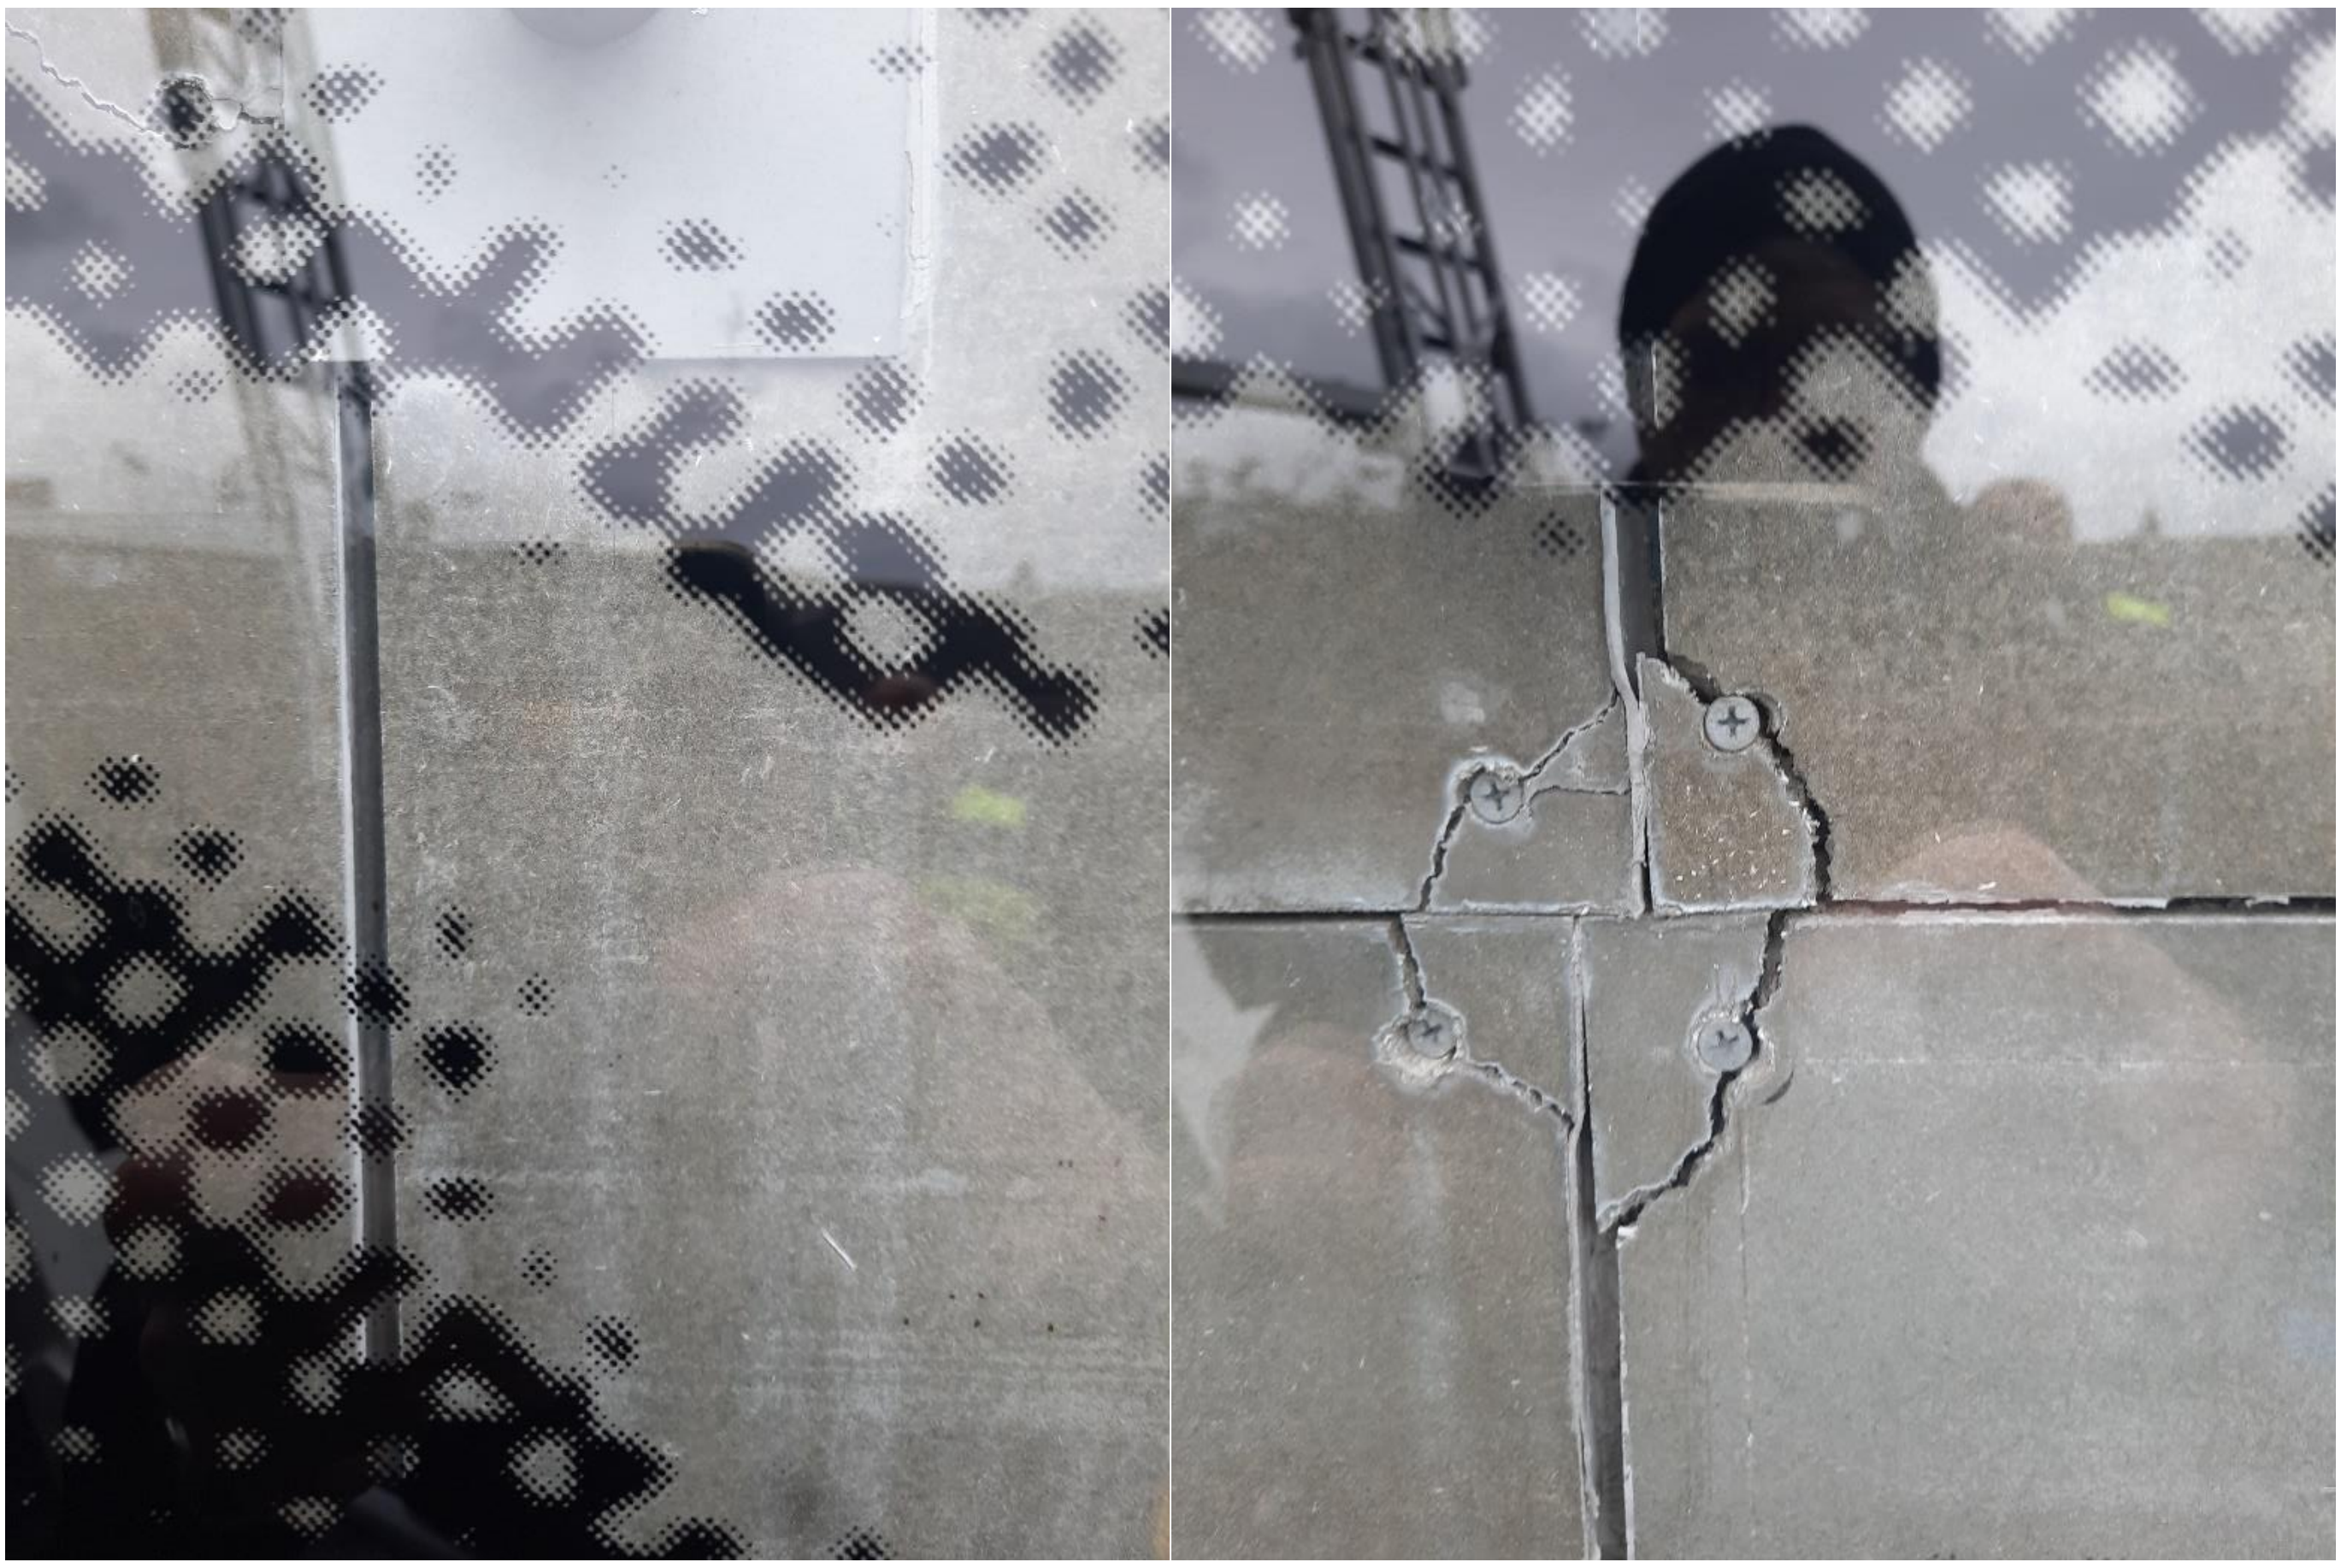
Riva í klædningi aftan fyri glasfasadu.

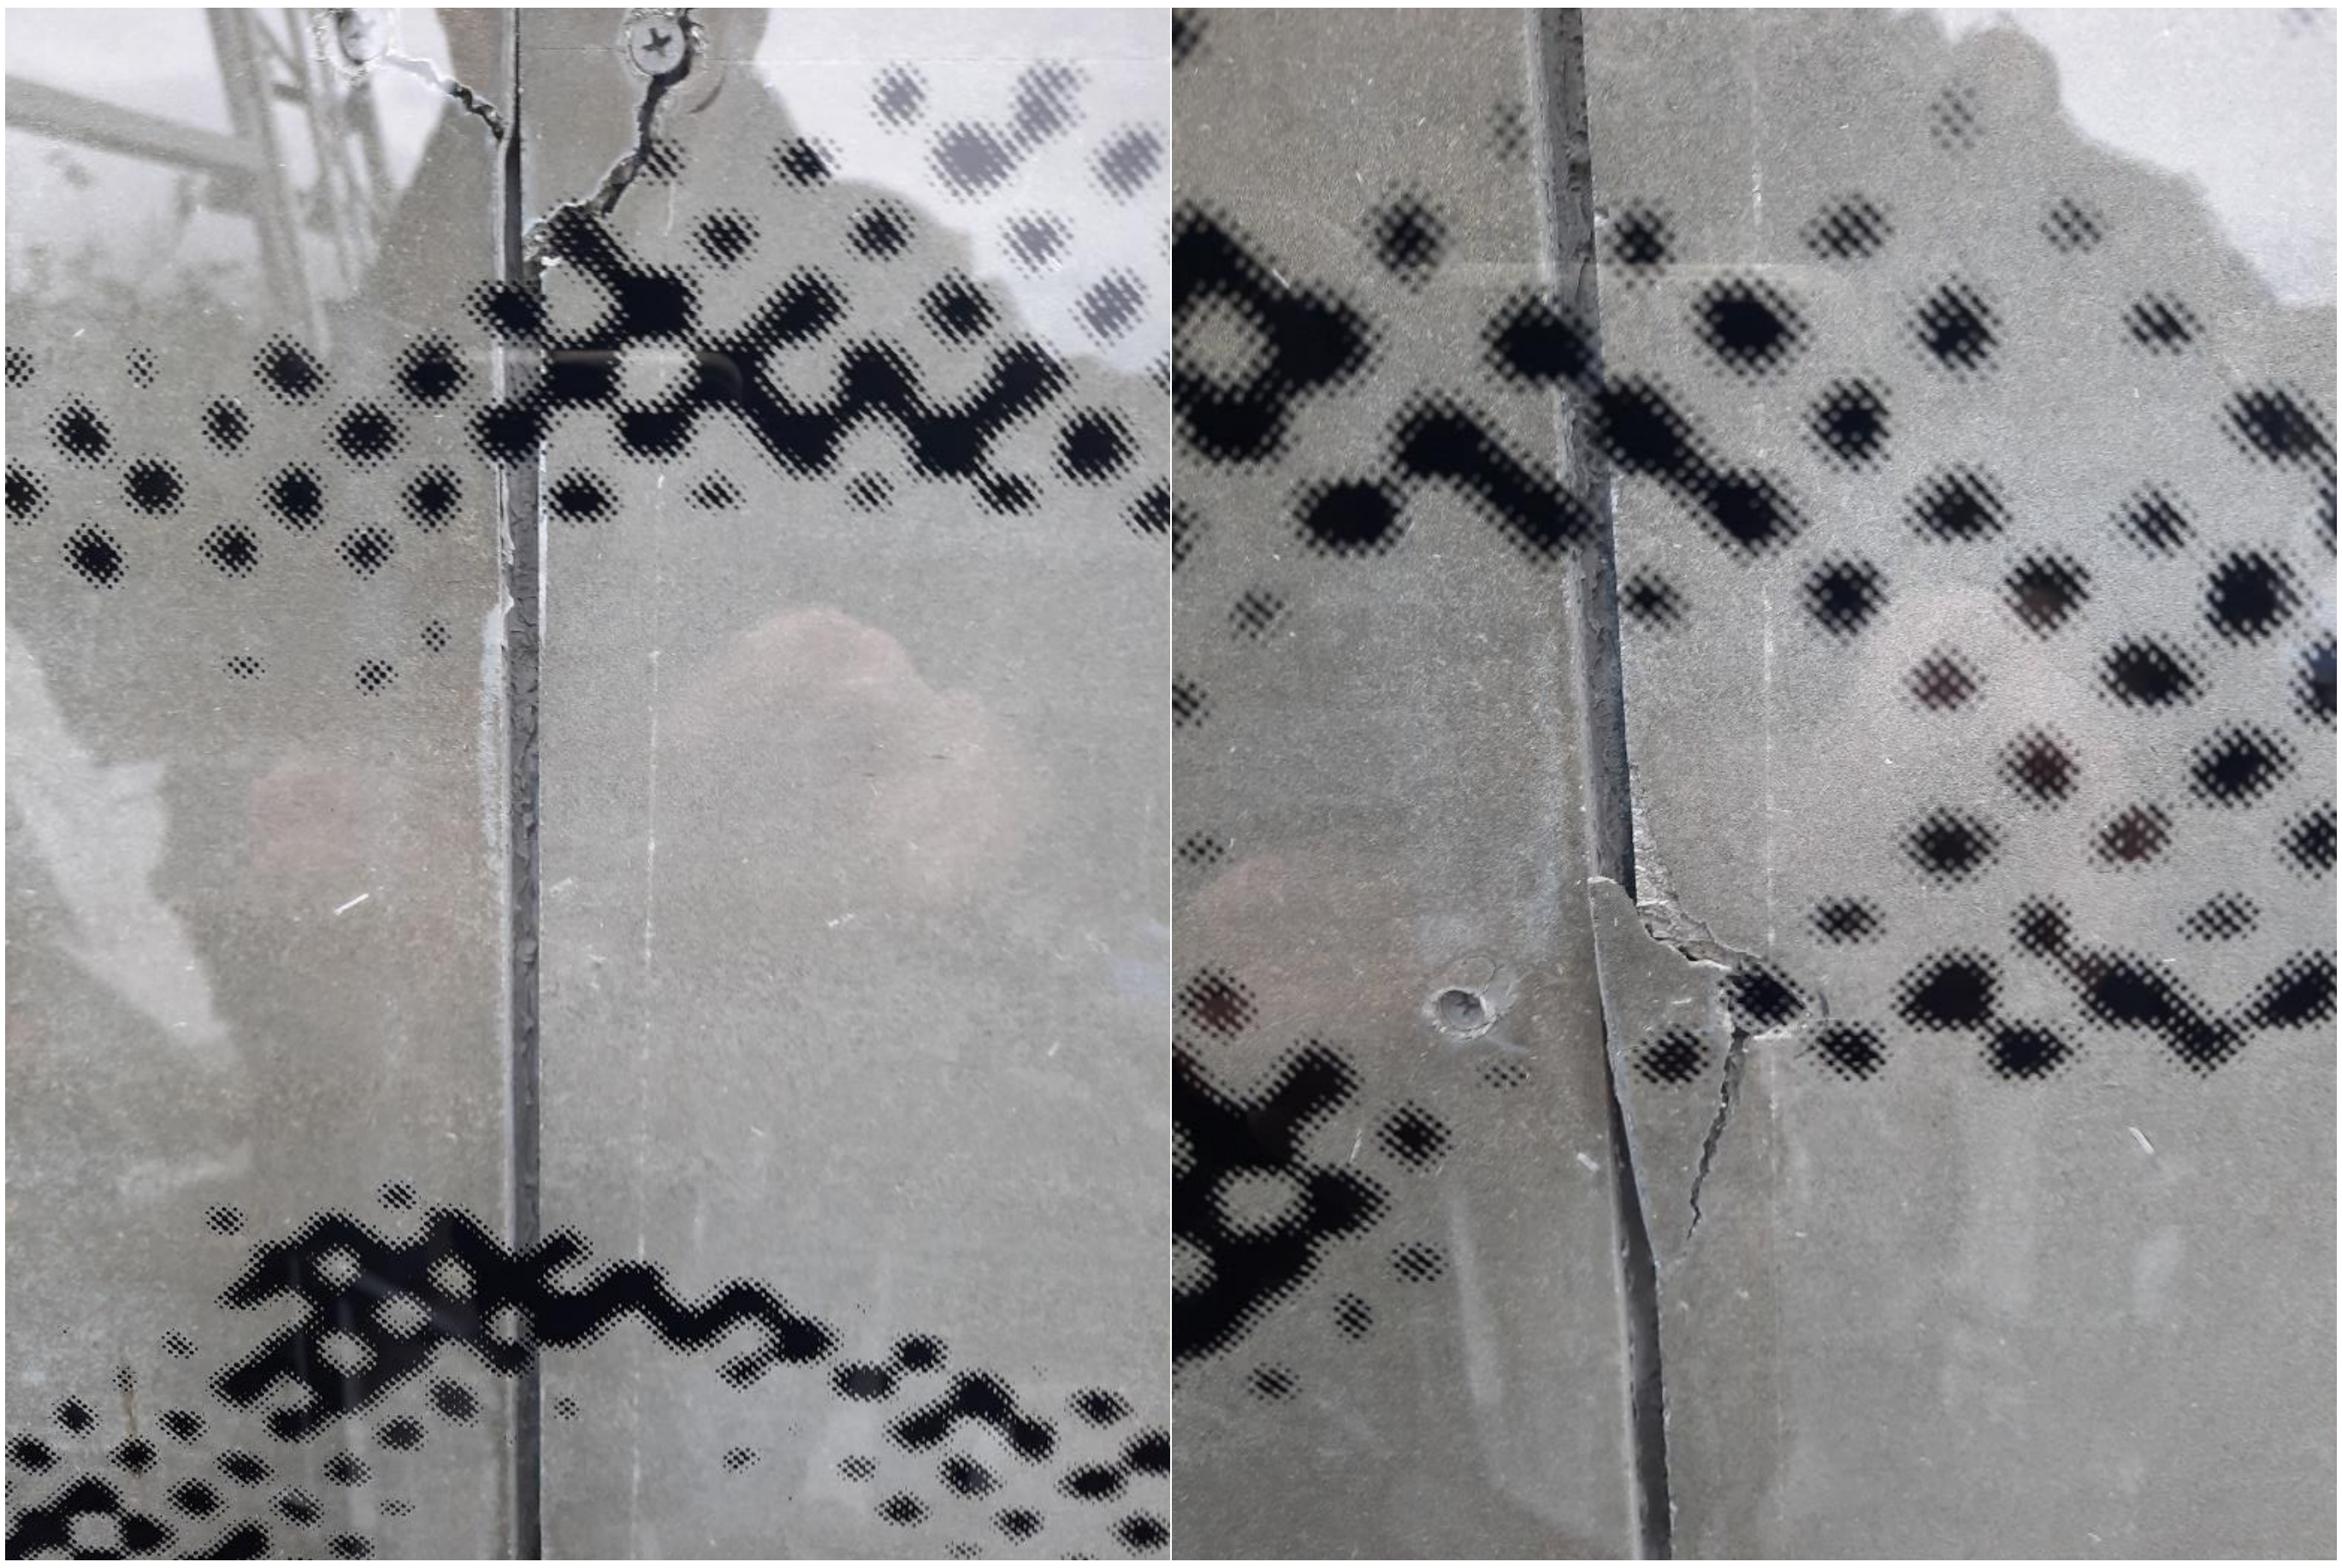
Riva í klædningi aftan fyri glasfasadu.
