LØGTINGSHÚSIÐ

MYNDIR OG FRÁGREIÐING UM GLASFASADU

Frágreiðing um glasfasadu á Tinghúsinum

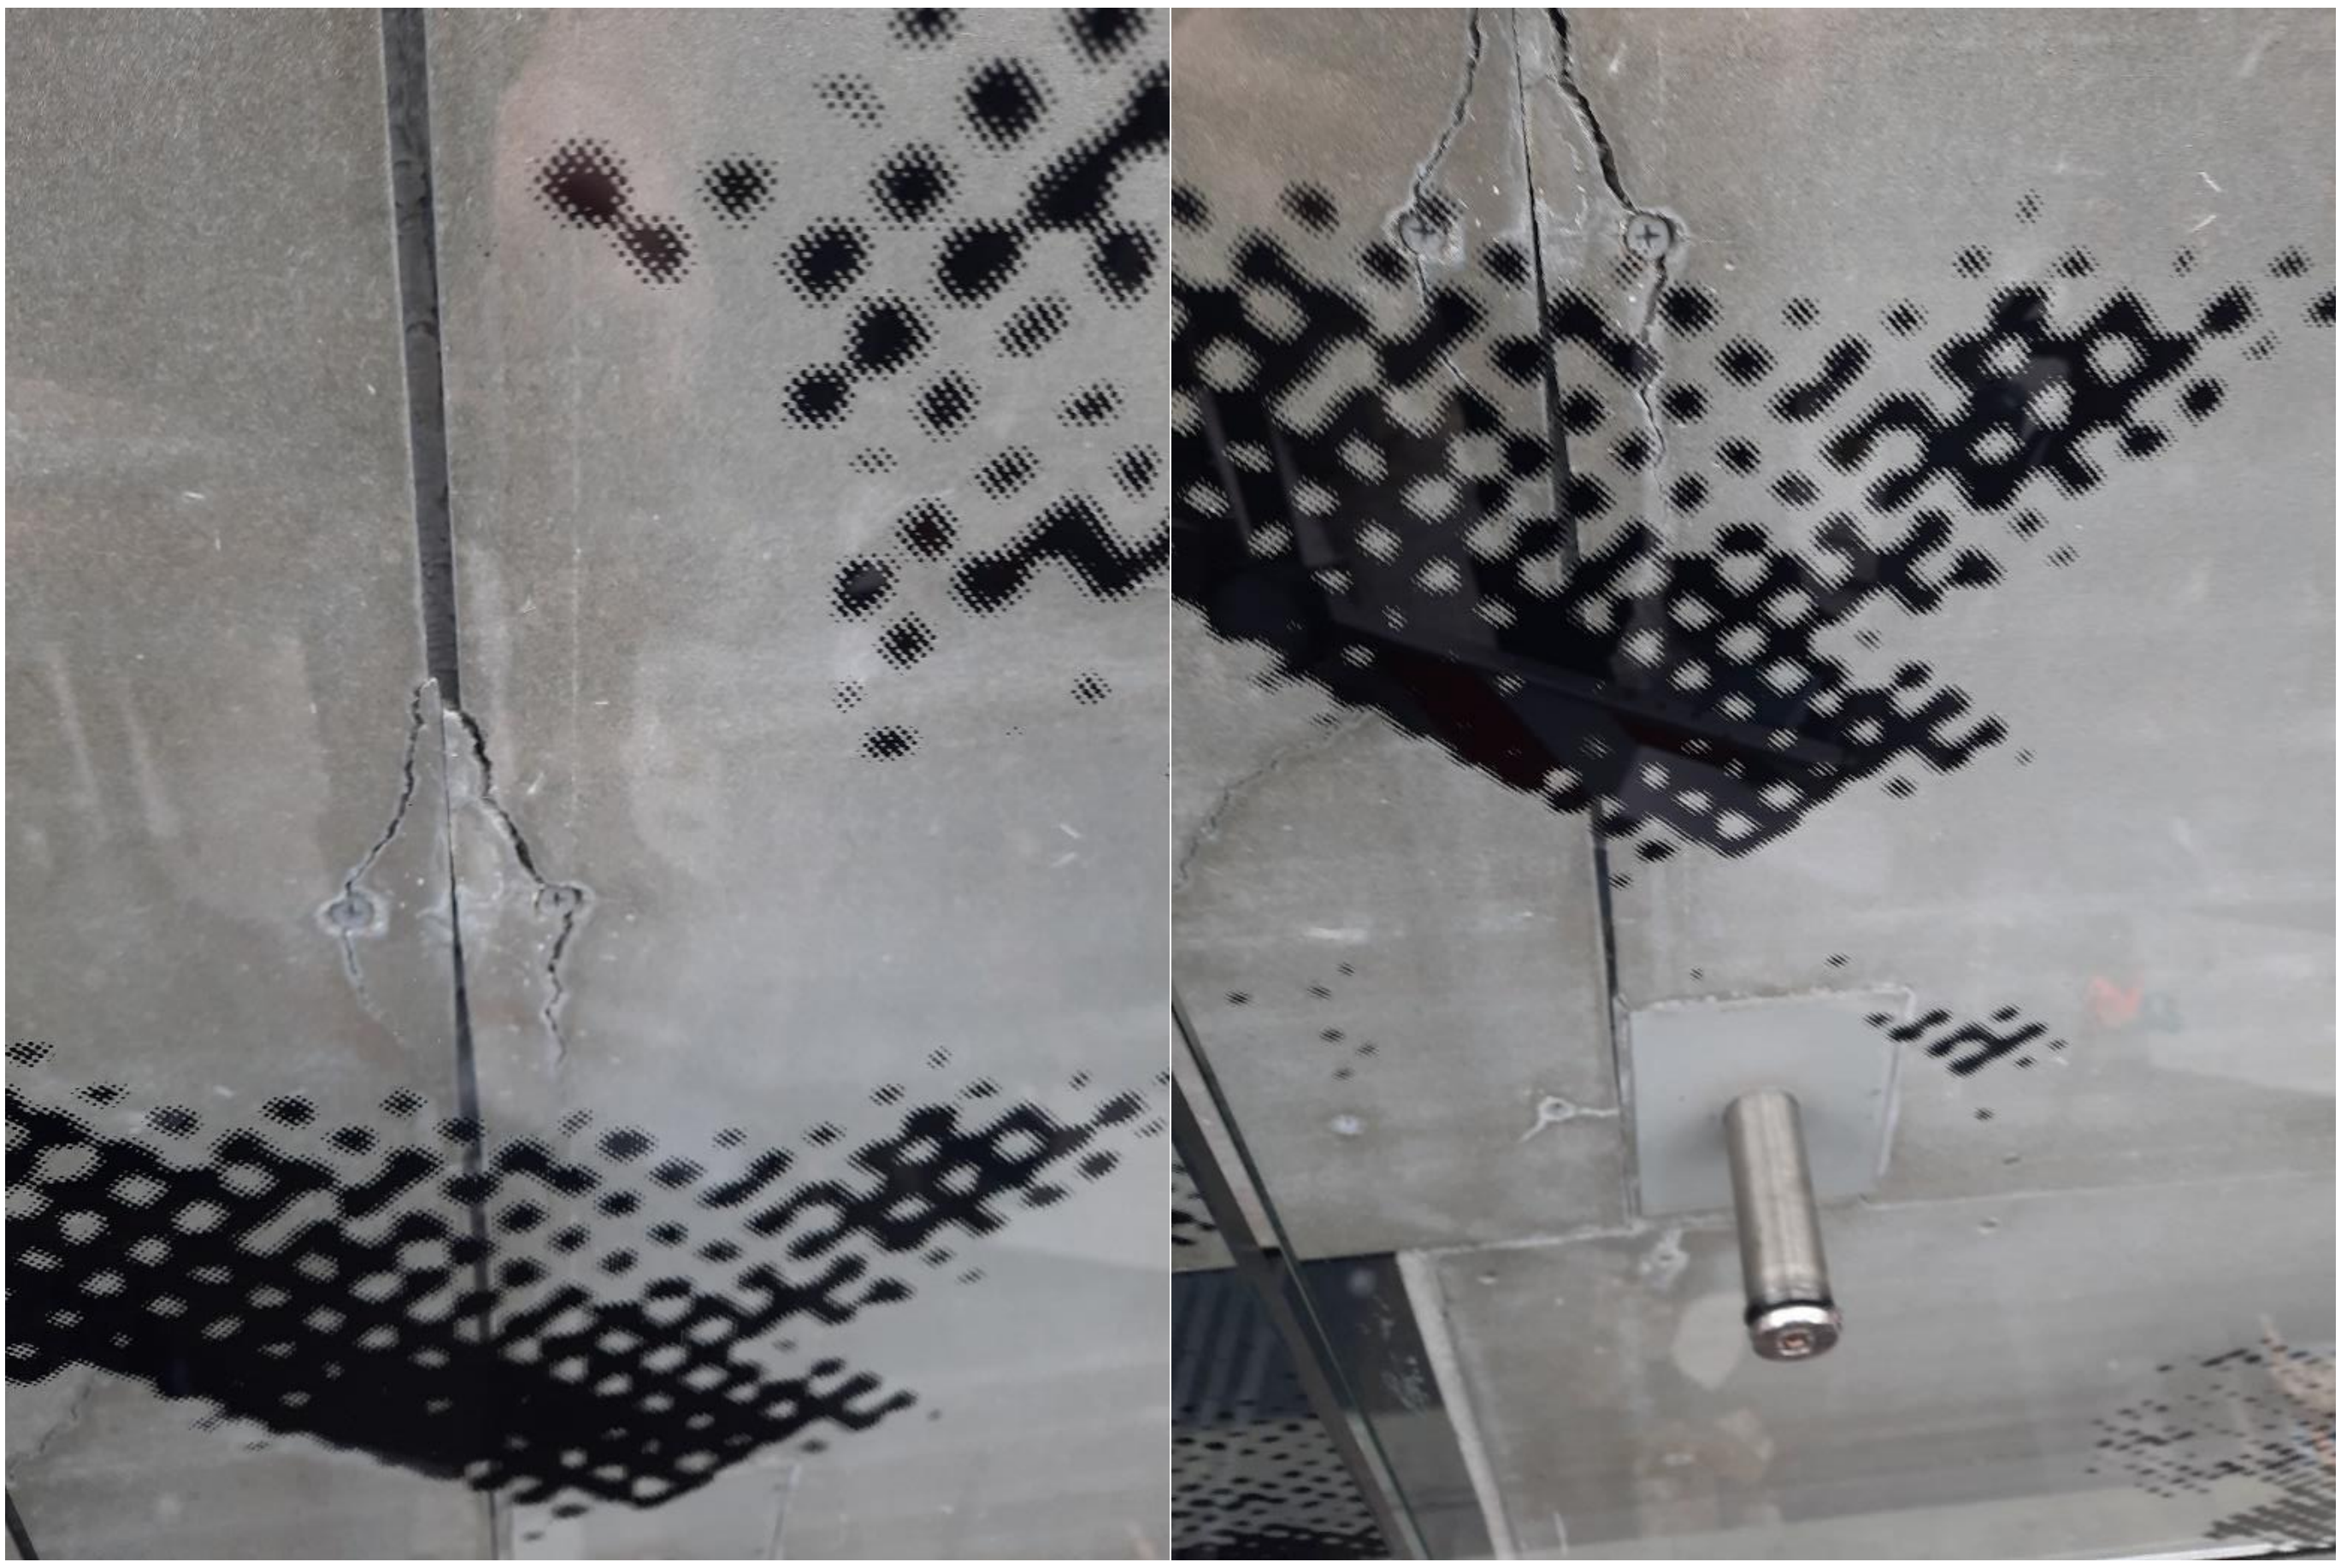
Riva í klædningi aftan fyri glasfasadu.

Glasfasadan eigur at verða tikin niður og lagað til nýggjar beringar. Nærri (statisk) kanning eigur at verða gjørd av bakvegginum og hví nógvar rivur eru í honum.

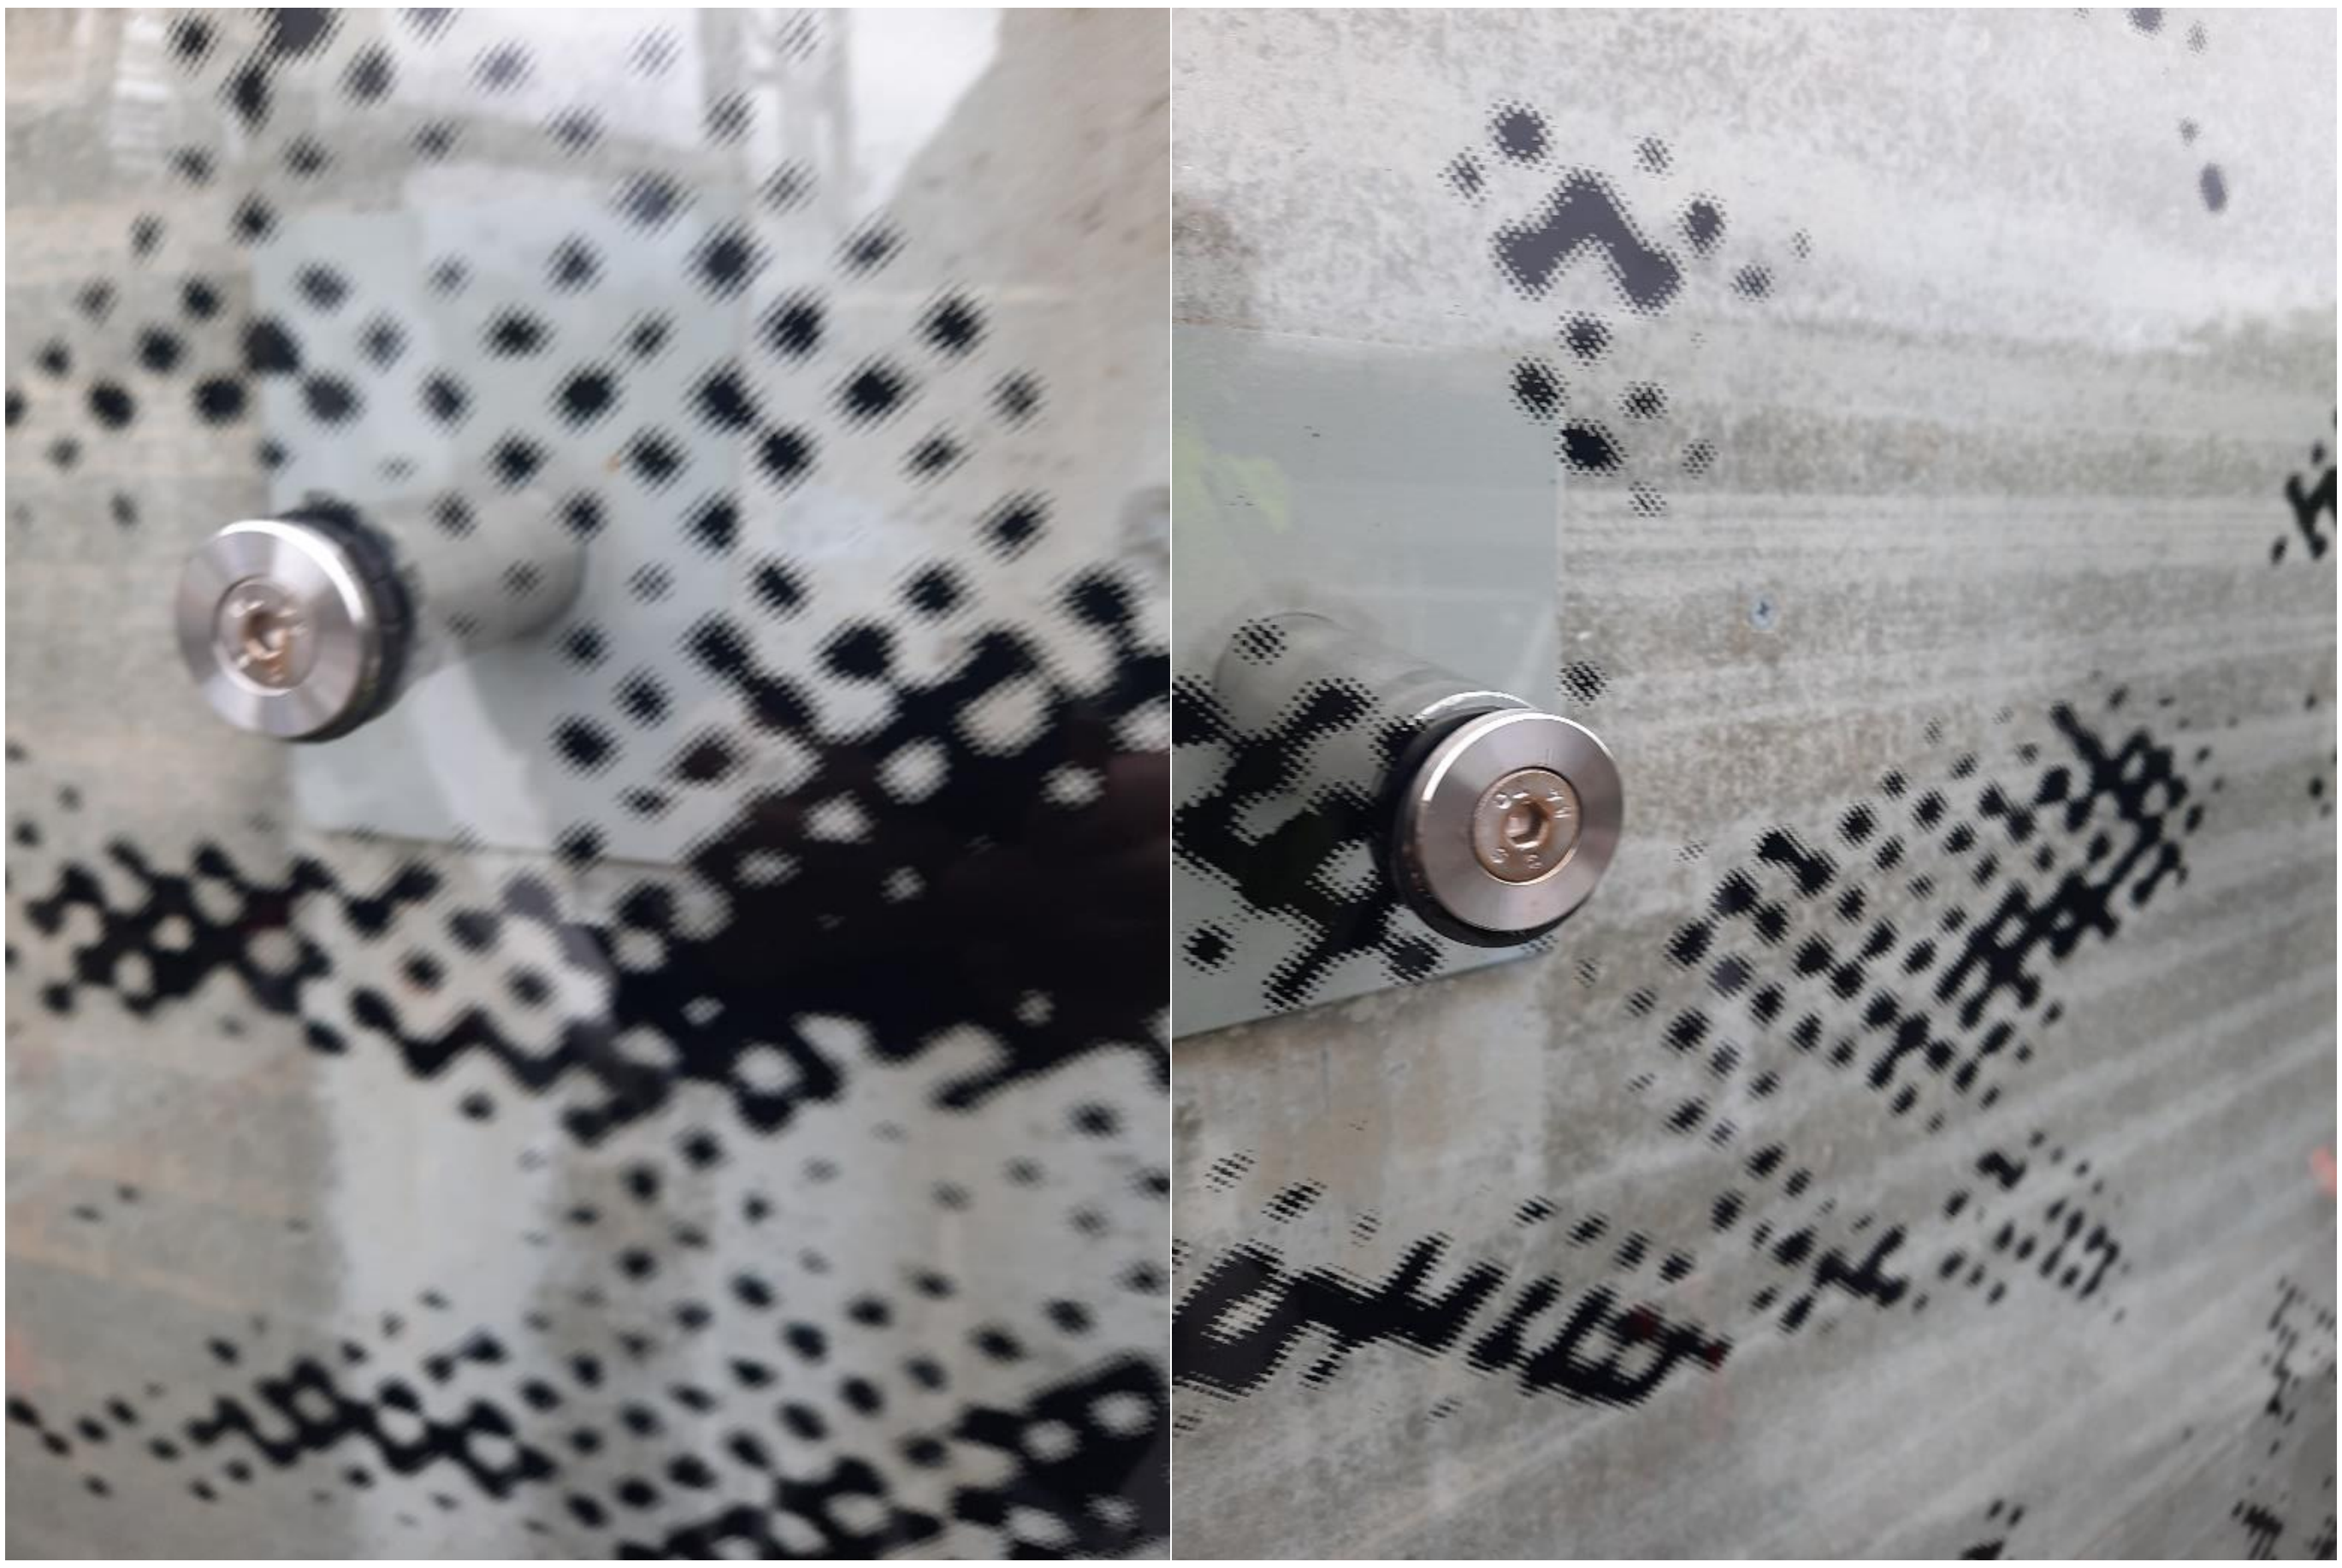
Pakningar rivnaðir

Riva í klædningi aftan fyri glasfasadu.

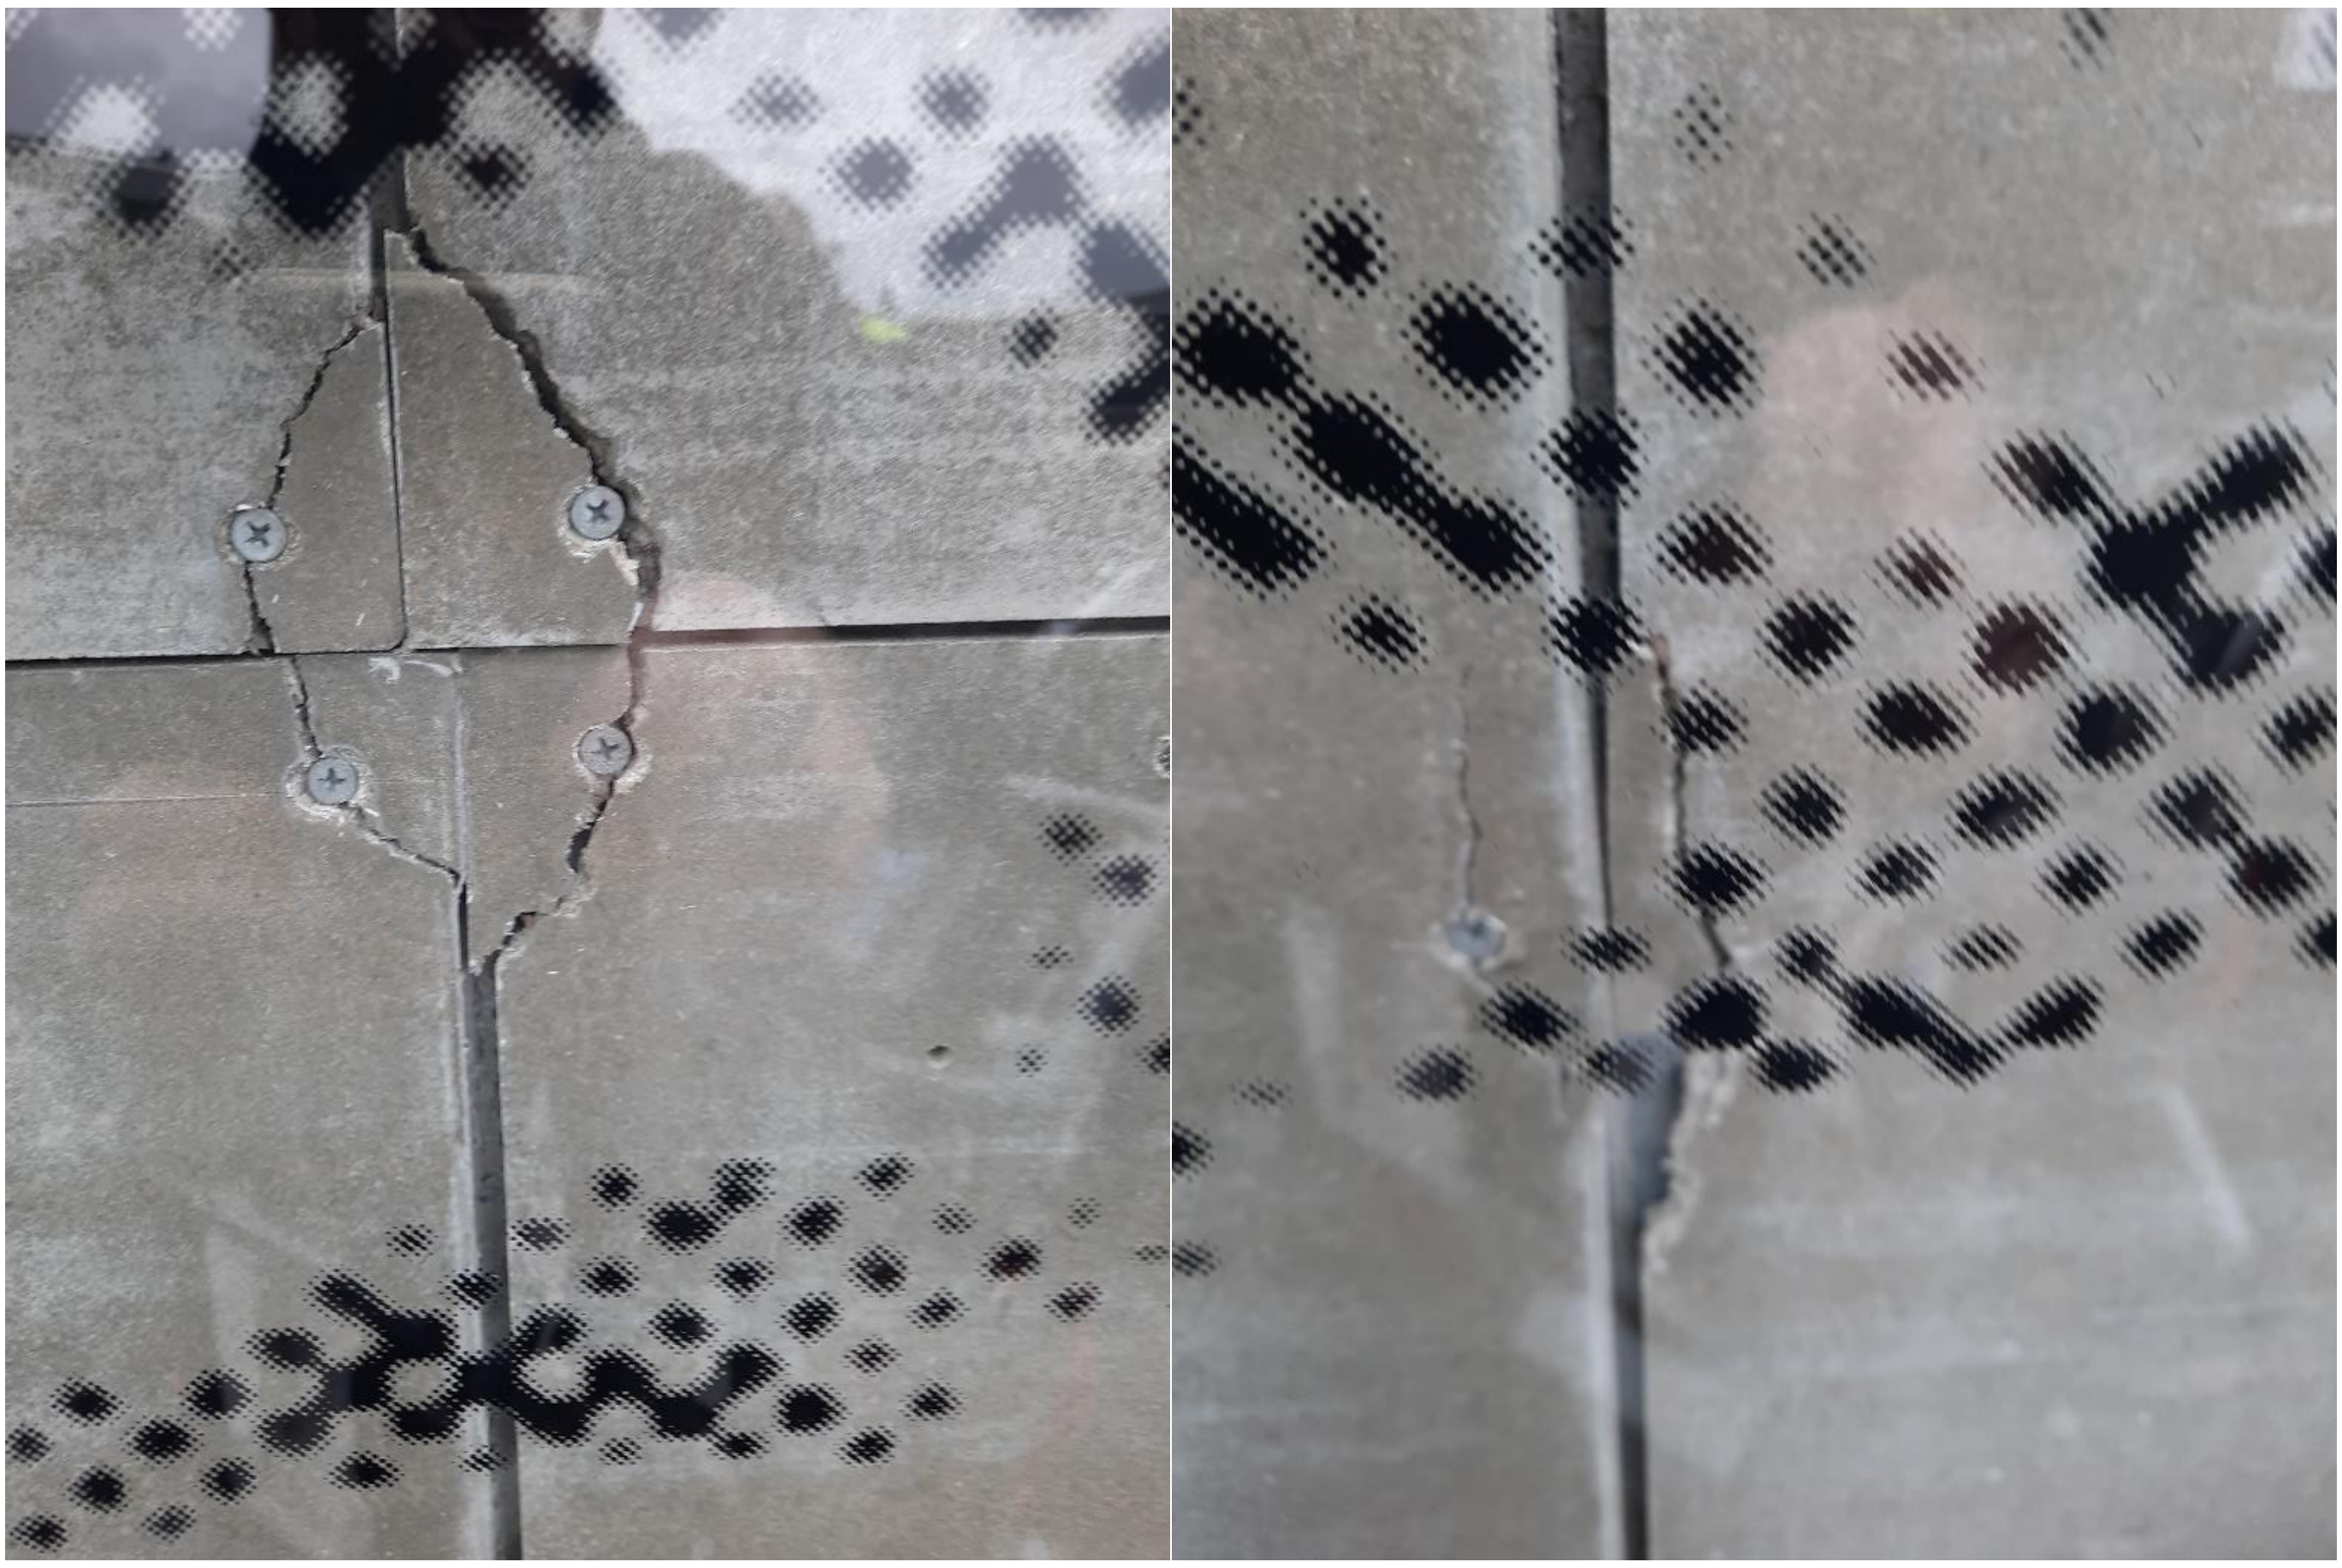
Riva í klædningi aftan fyri glasfasadu.

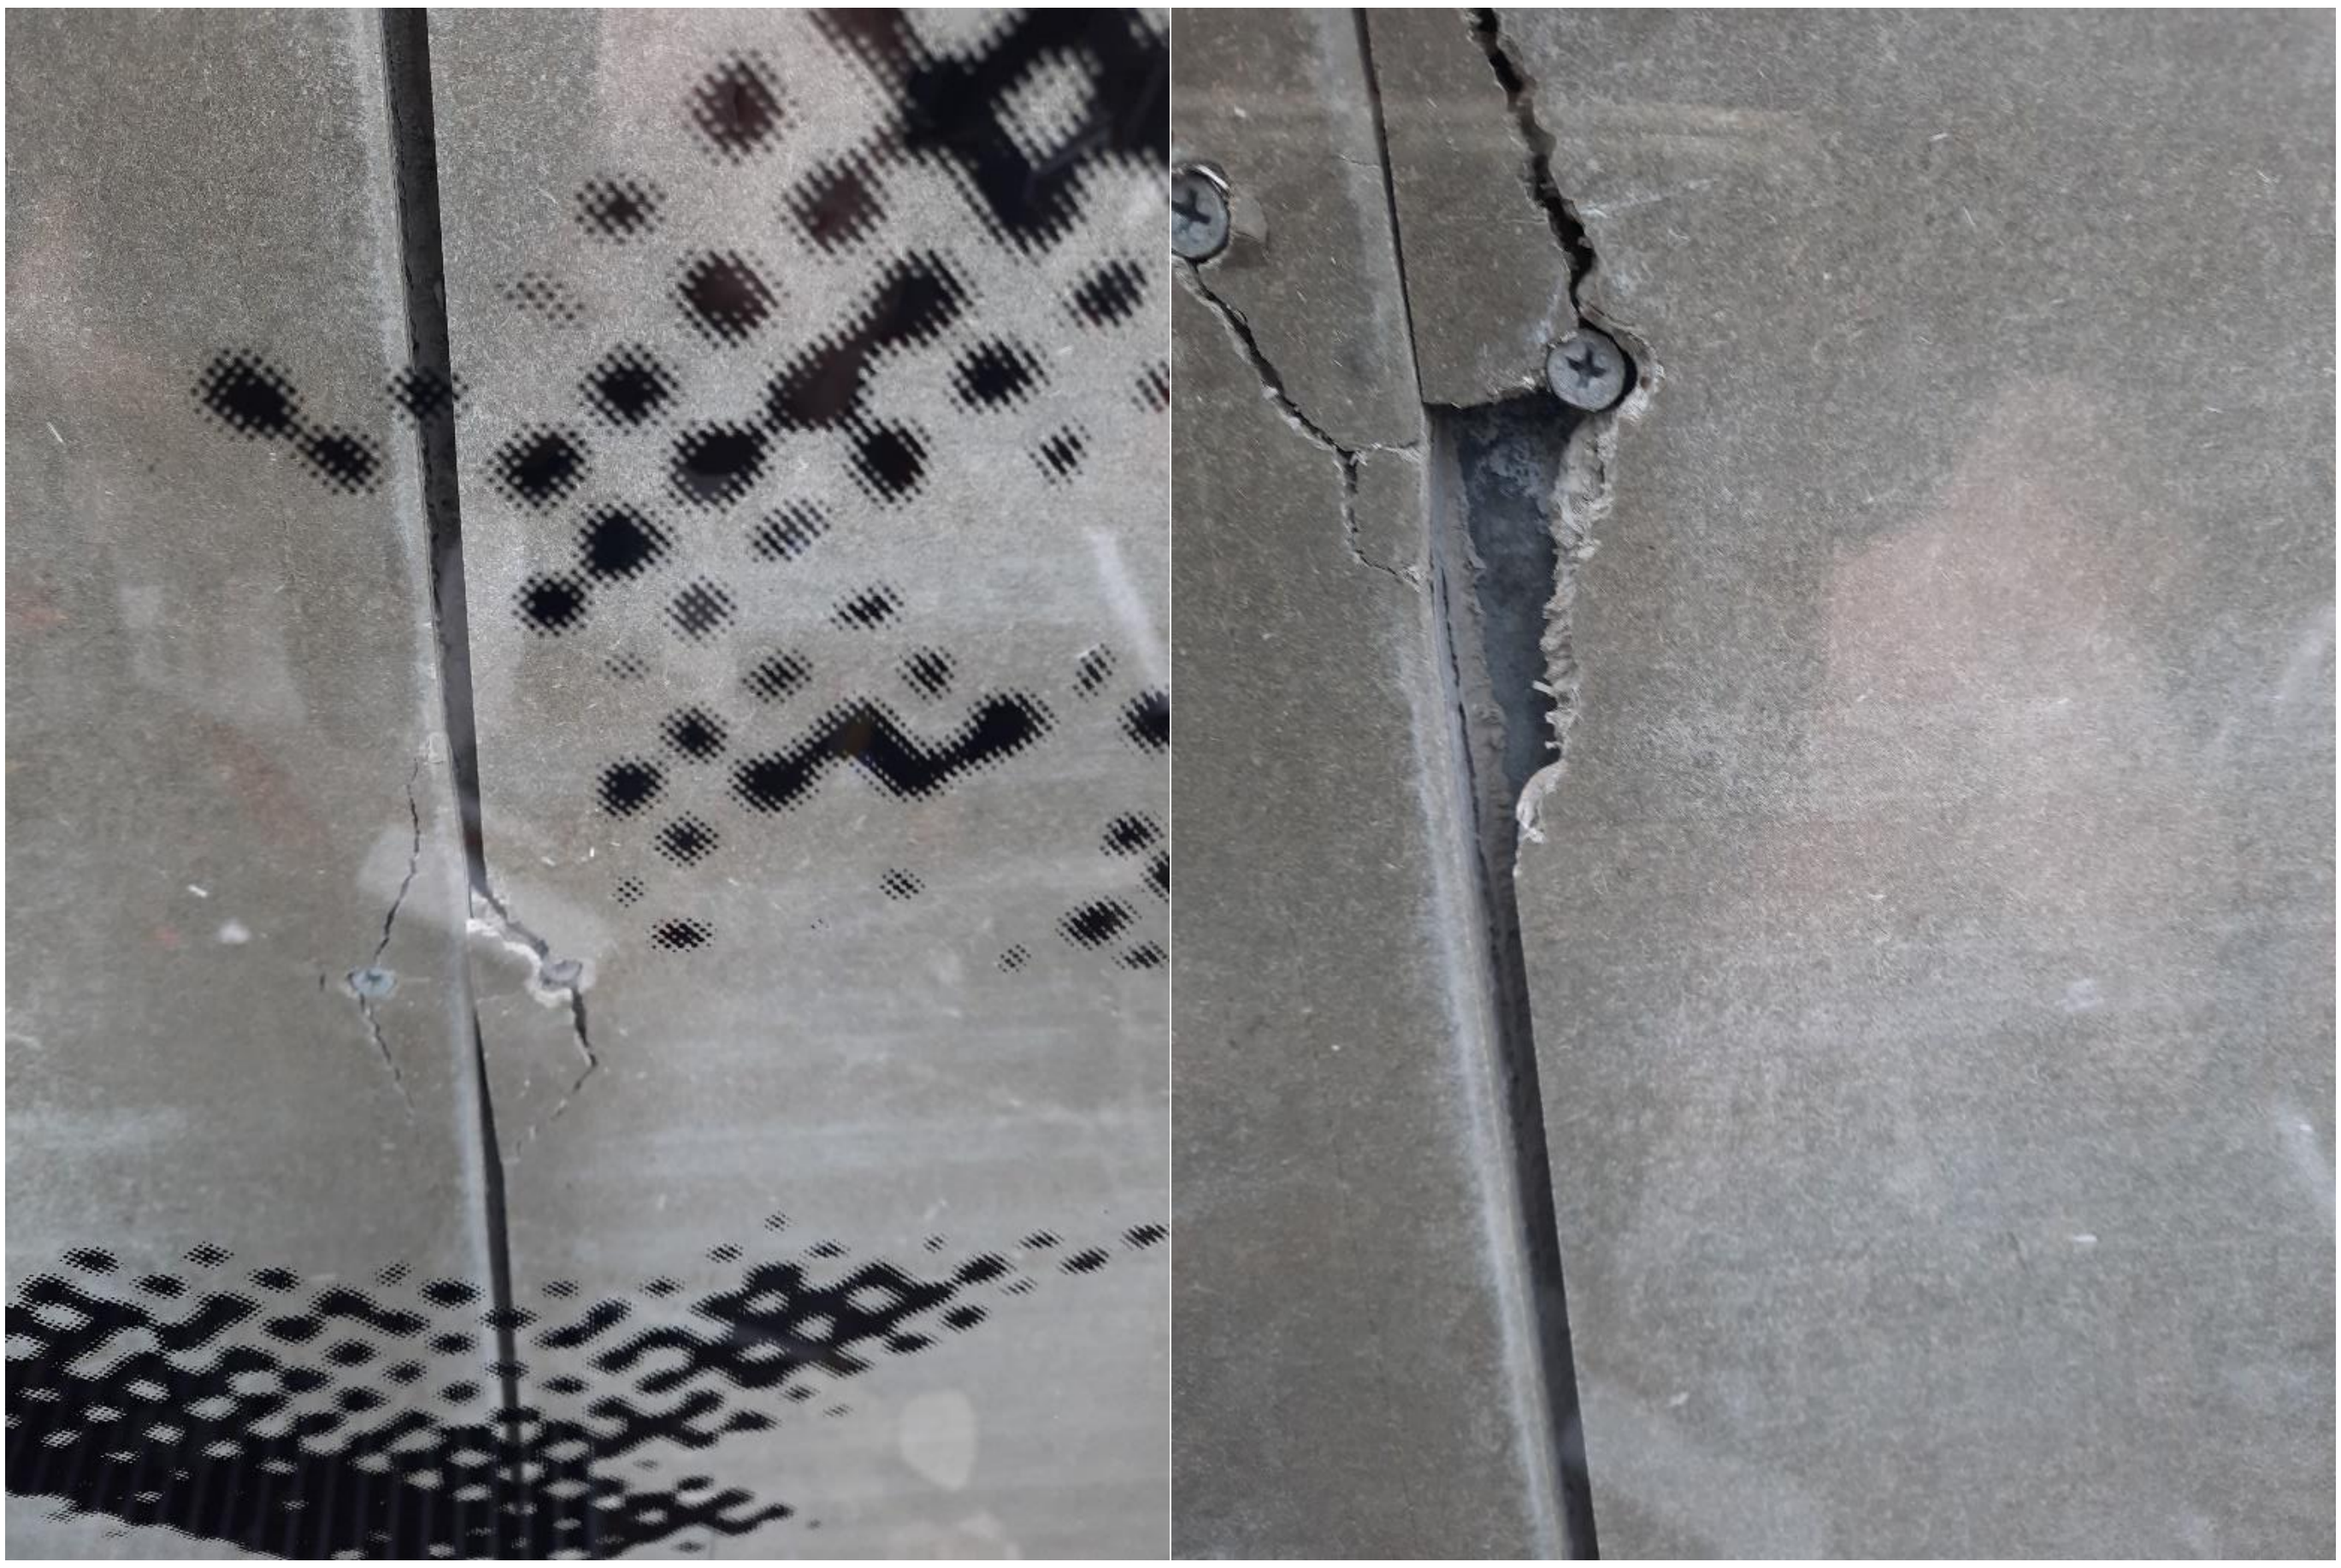
Riva í klædningi aftan fyri glasfasadu.
